## П А С П О Р Т

Амбер Шишкиной А.М.

Начало XX века

Космарёвский с/с, д.Задний Двор (в 2 км от центра с/с д.Матвеевская)

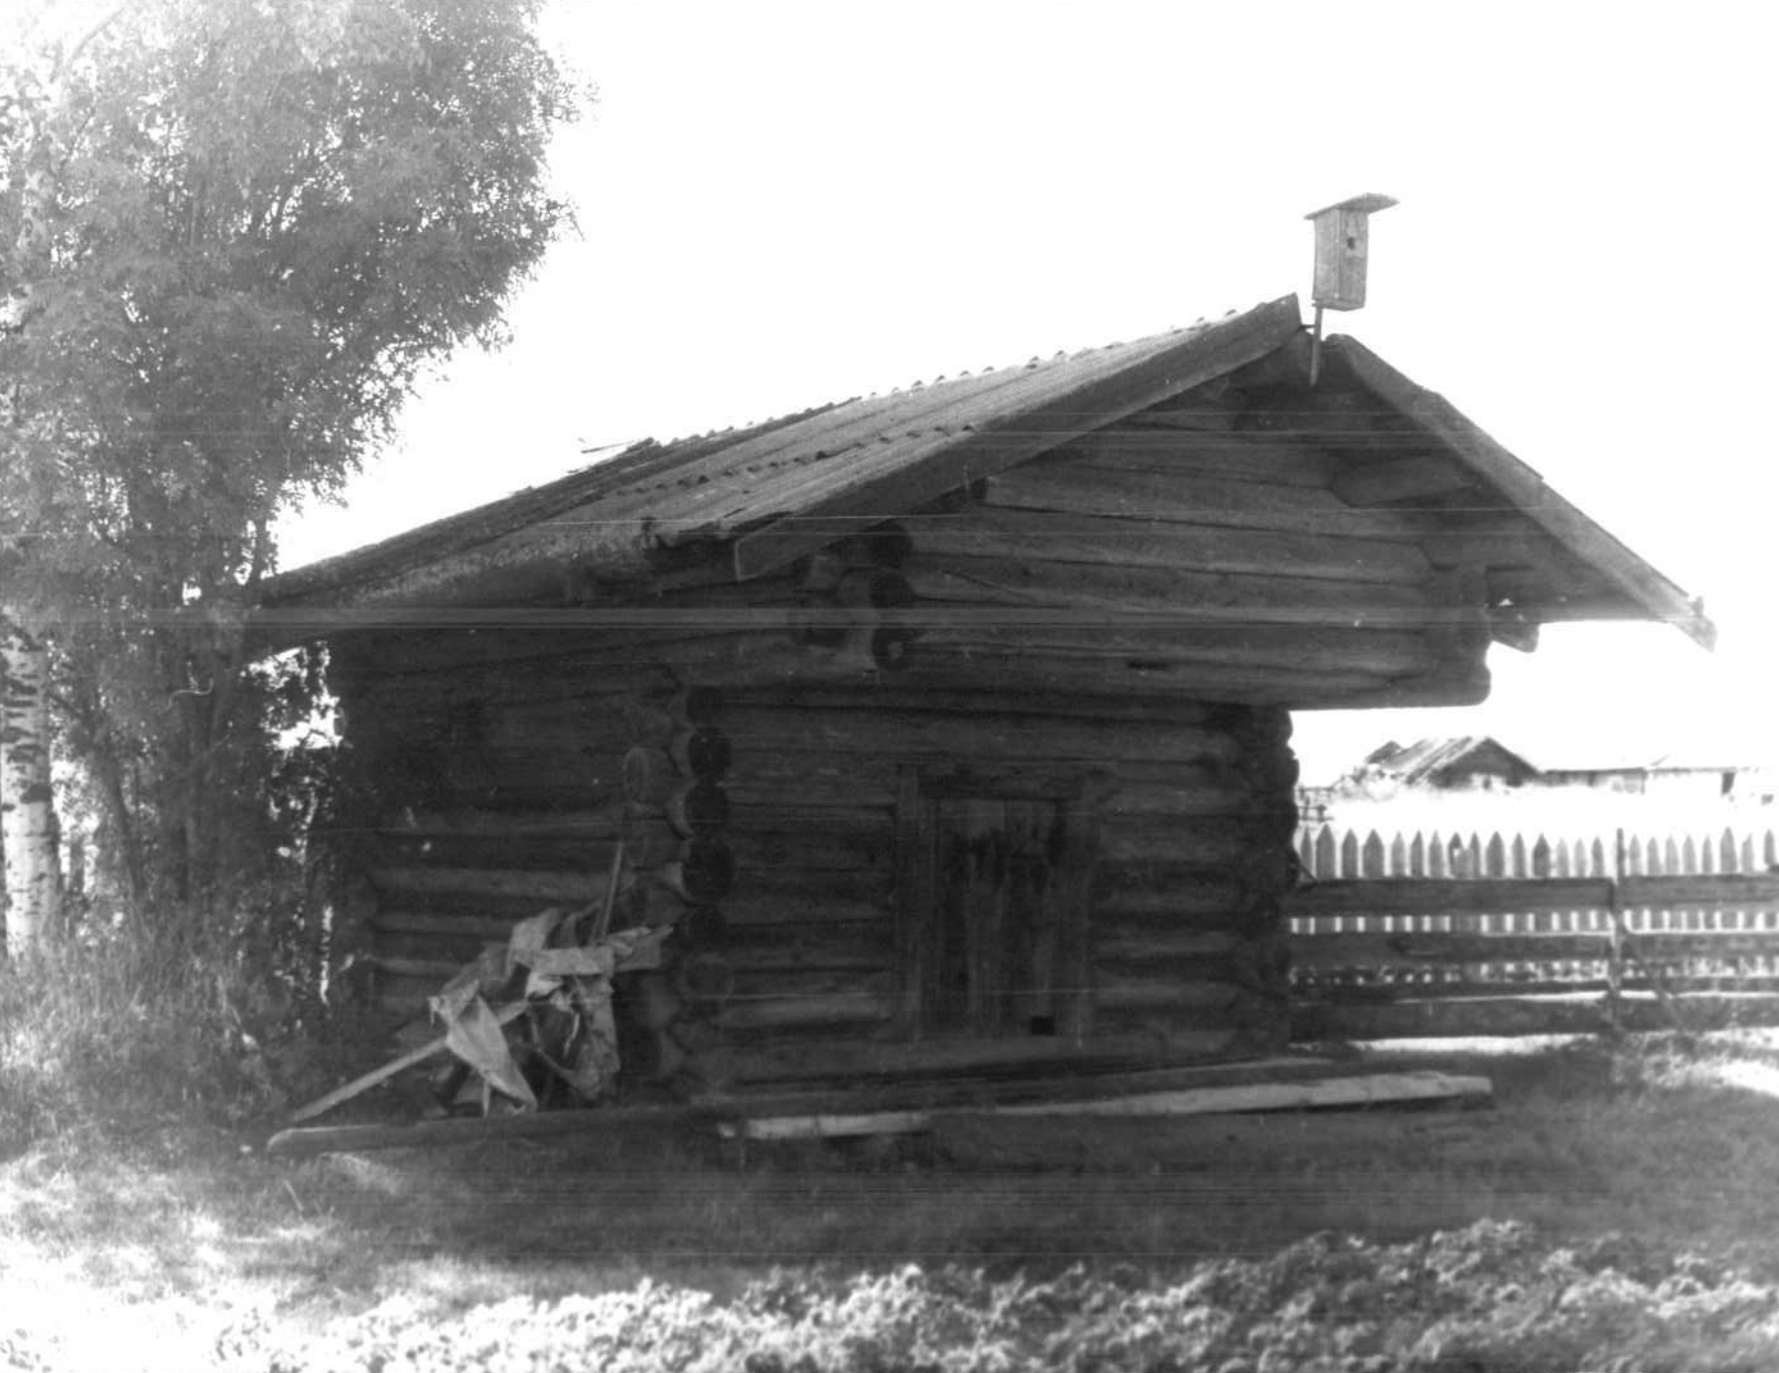
3. Вологодская обл., Нюксенский р-н,  
Космаревский с/с, д. Задний Двор.  
Амбар Шишкиной, нач. XX в. Вид с севера.  
Фото Гельфера С.В., 1989 г.

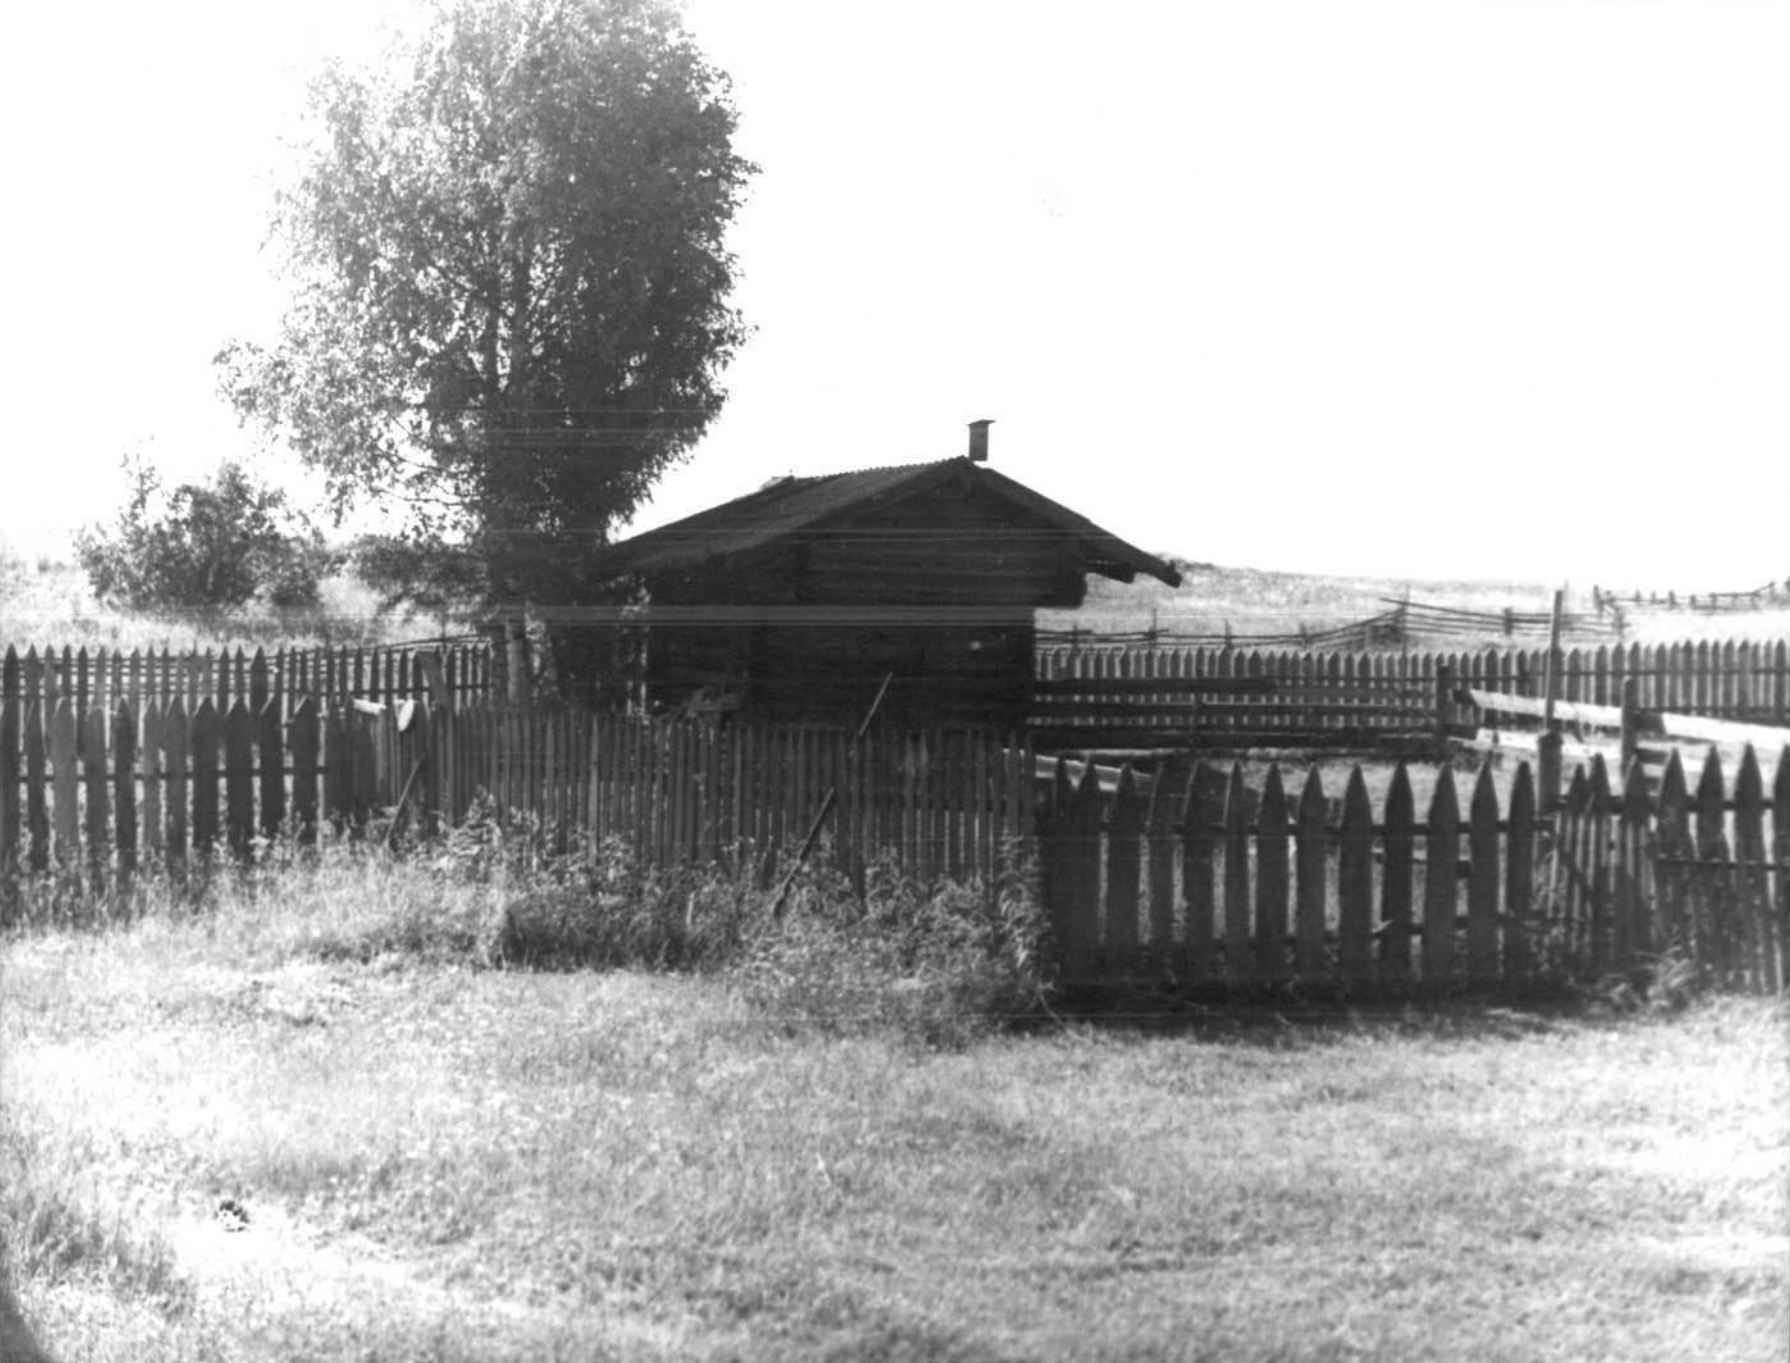
1. Вологодская обл., Нюксенский р-н,  
Космаревский с/с, д. Задний Двор.

Амбар Шишкиной, нач. XX в.

Вид амбара от дома.

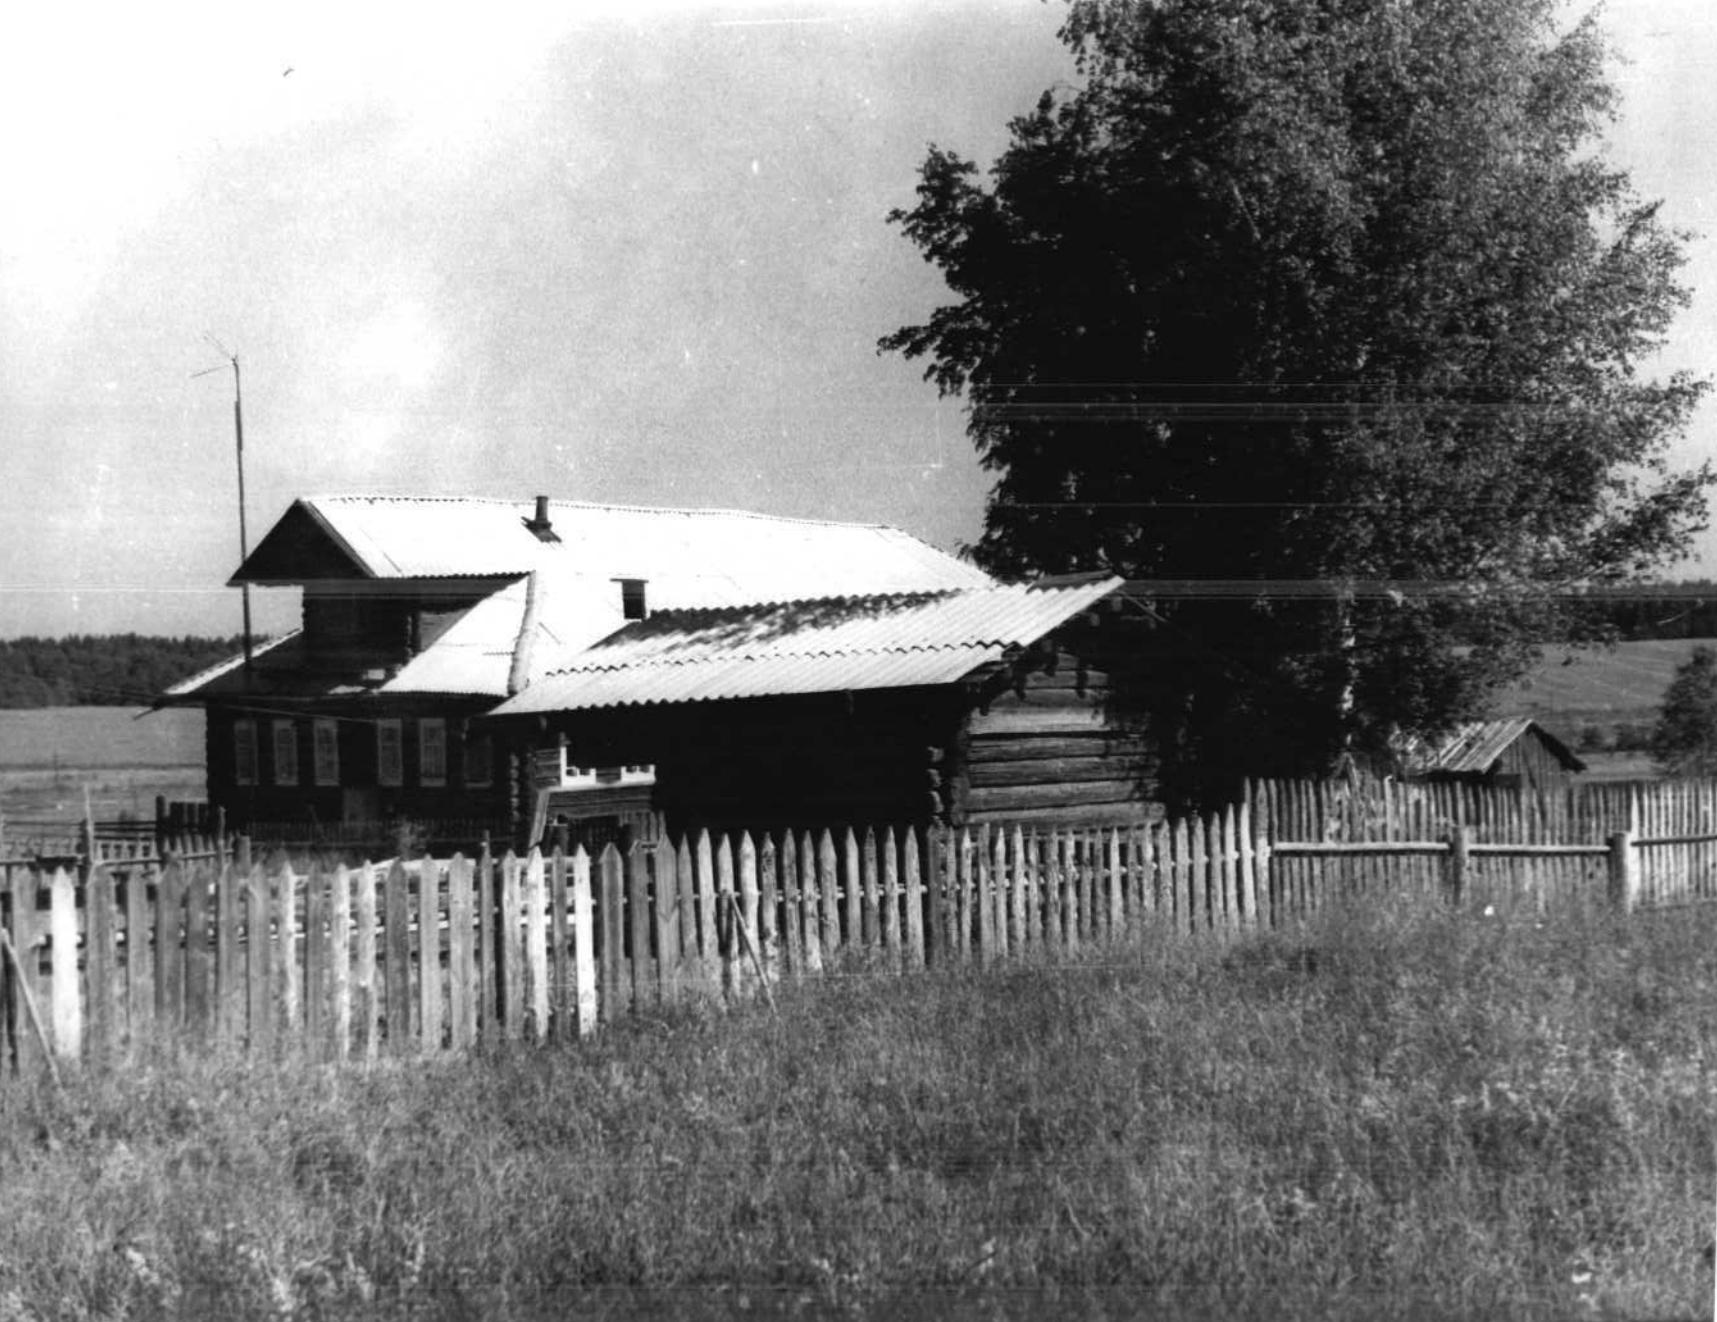
2. Вологодская обл., Нюксенский р-н,  
Космаревский с/с, д. Задний Двор.  
Амбар Шишкиной, нач. XX в.  
Вид амбара с проулка.  
Фото Гельфера С.В., 1989 г.

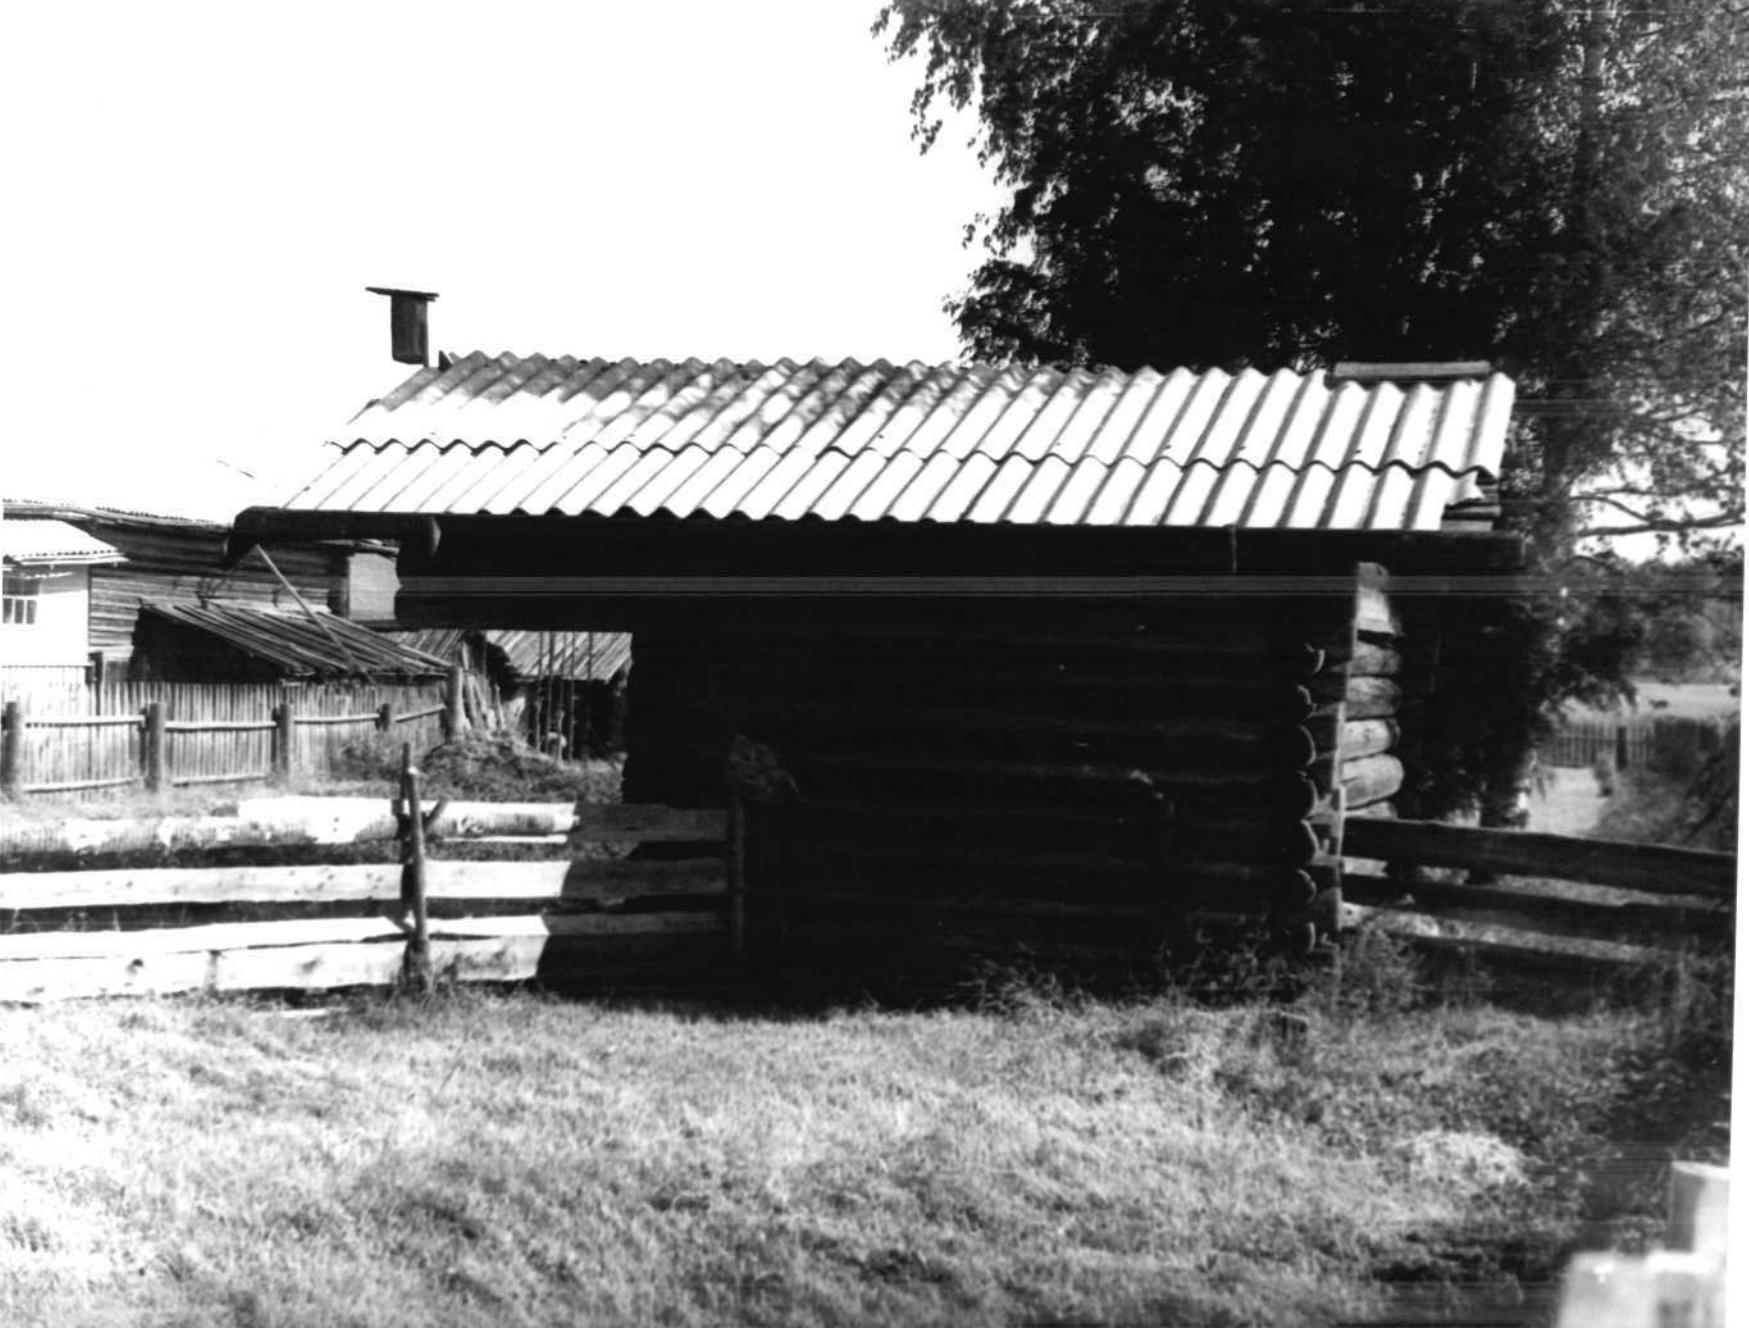
4. Вологодская обл., Нюксенский р-н,  
Космаревский с/с, д. Задний Двор.  
Амбар Шишкиной, нач. XX в.  
Вид бокового (южного) фасада.  
Фото Гельфера С.В., 1989 г.

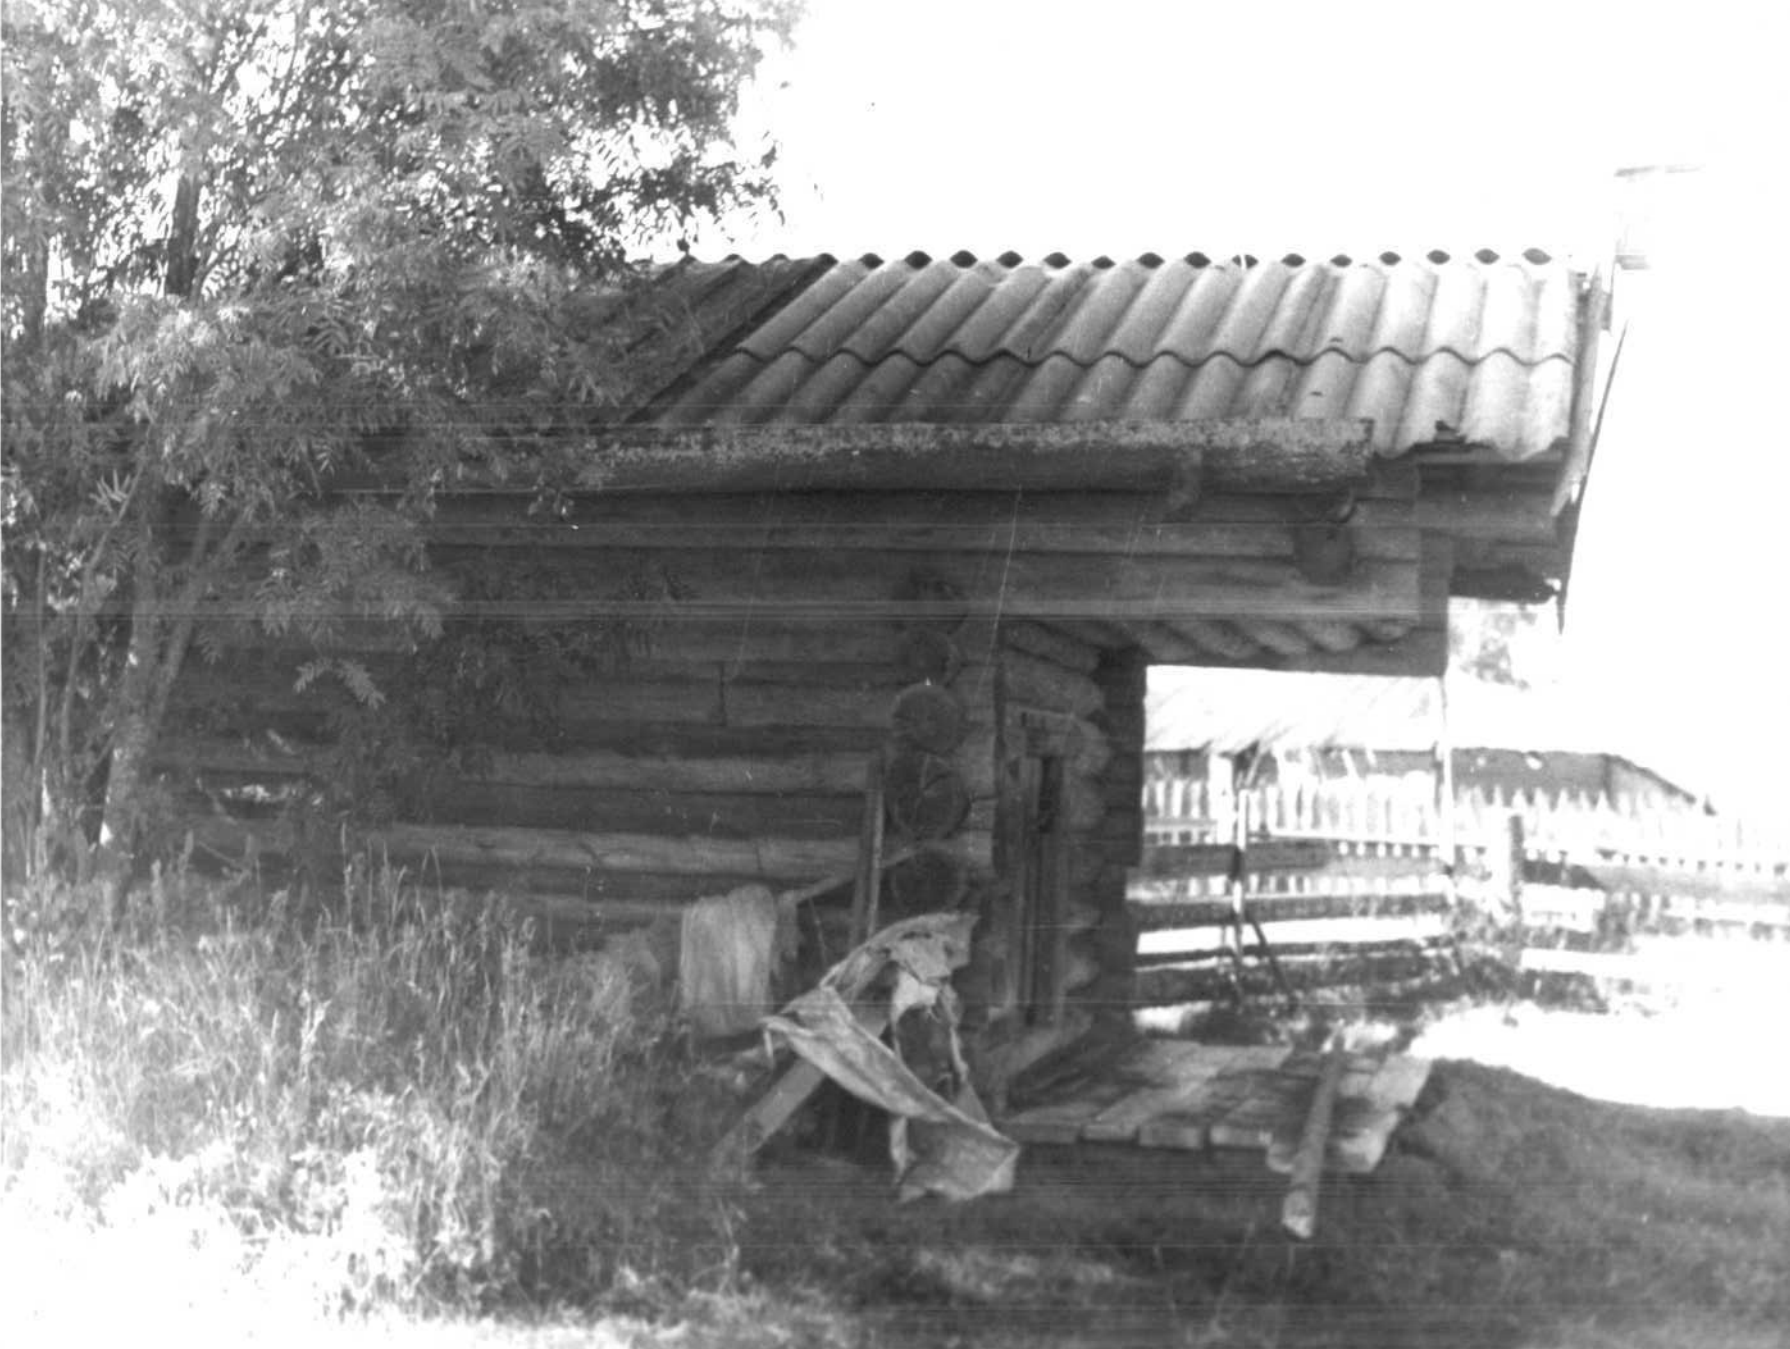
5. Вологодская обл., Нюксенский р-н,  
Космаревский с/с, д. Задний Двор.  
Амбар Шишкиной, нач. XX в. Боковой (се-  
верный) фасад. Фото Гельфера С., 1989 г.

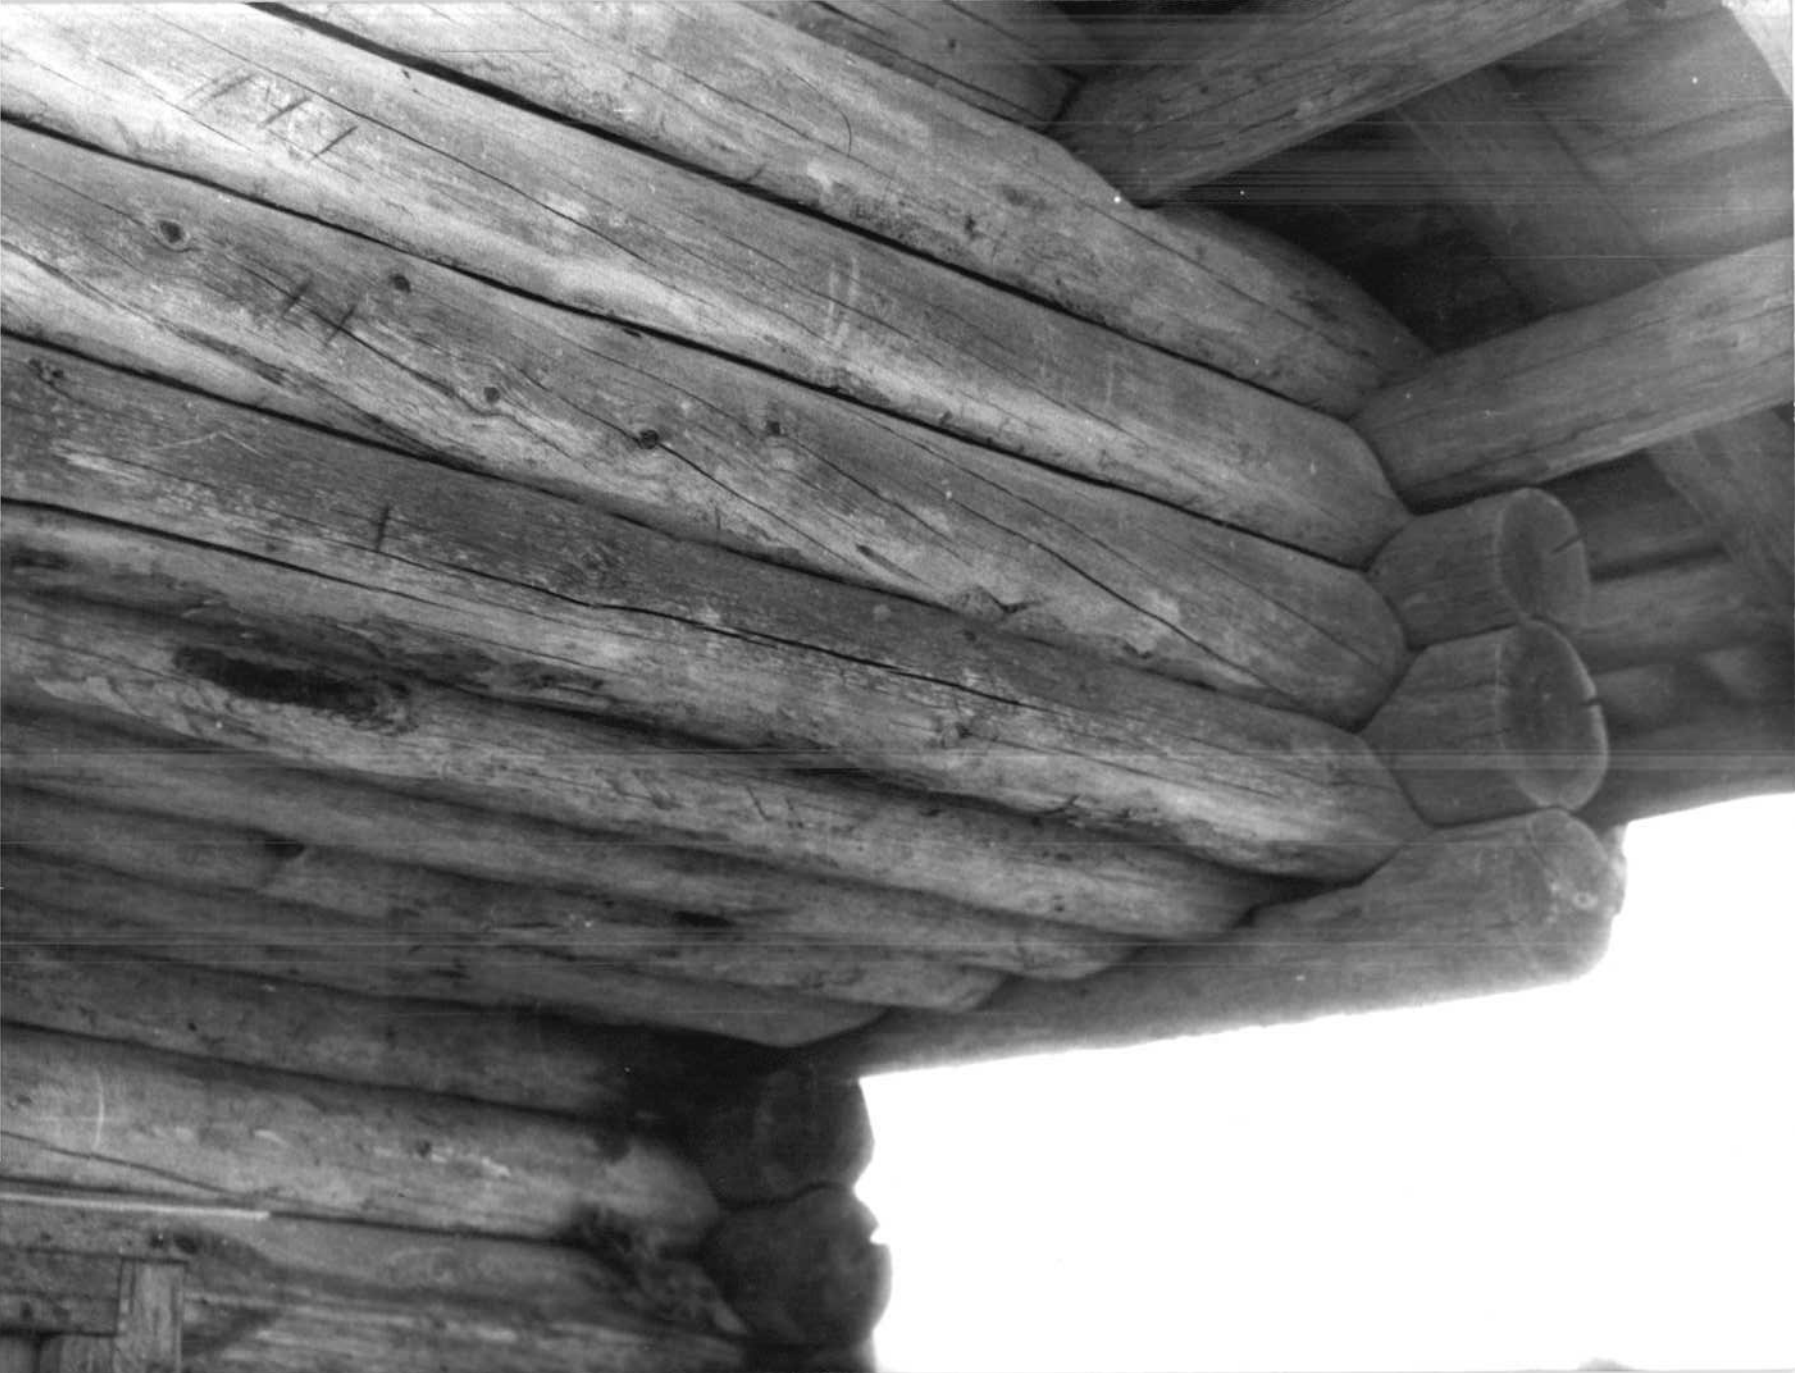
6. Вологодская обл., Нюксенский р-н,  
Коюмаревский с/с, д. Задний Двор.  
Амбар Шишкиной, нач. XX в. Залобник на  
главном фасаде. Фото Гельфера С., 1989г.

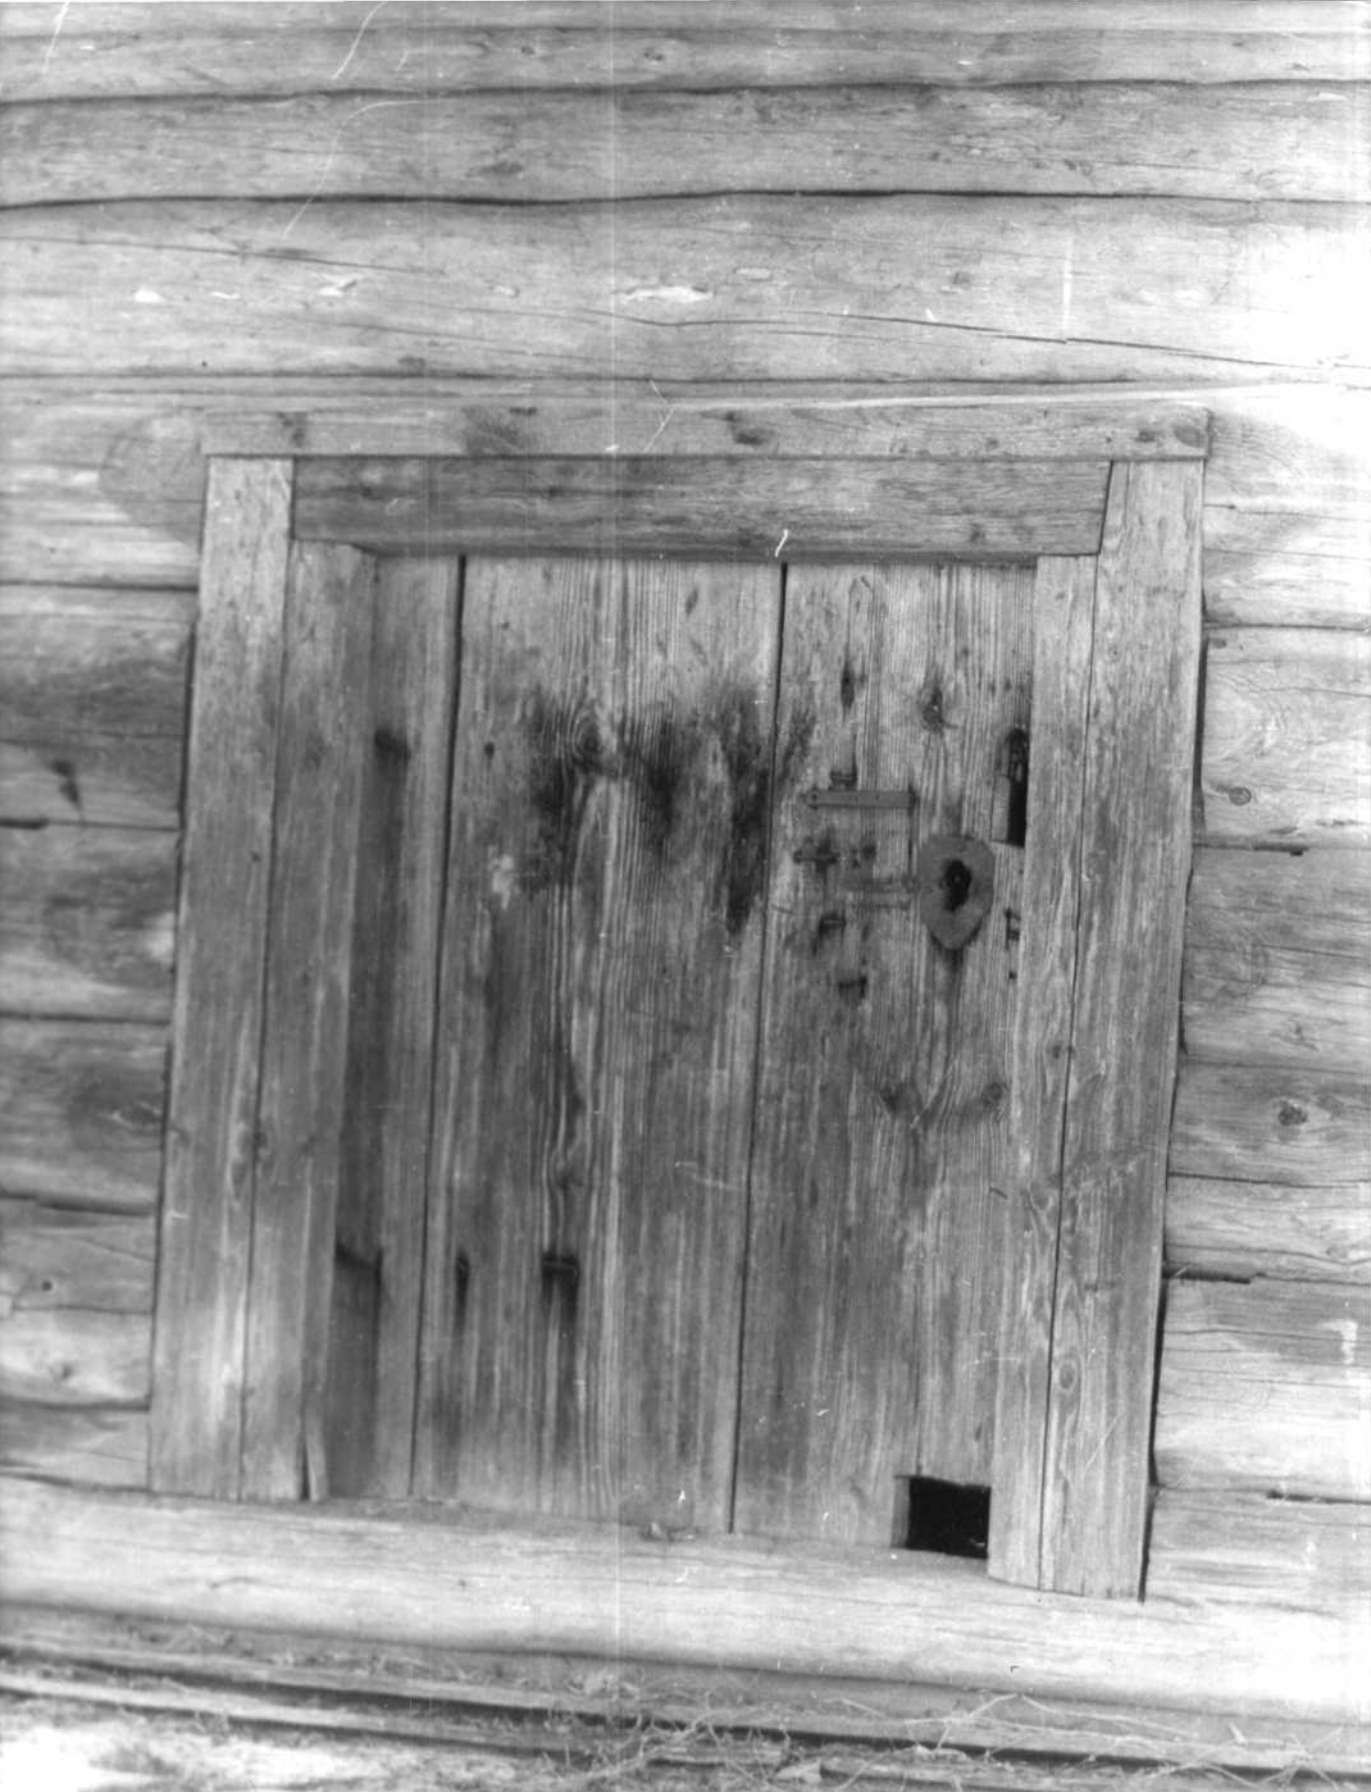
7. Вологодская обл., Нюксенский р-н,  
Космаревский с/с, д. Задний Двор.  
Амбар Шишкиной, нач. XX в. Дверь на глав-  
ном фасаде.. Фото Гельфера С., 1989 г.

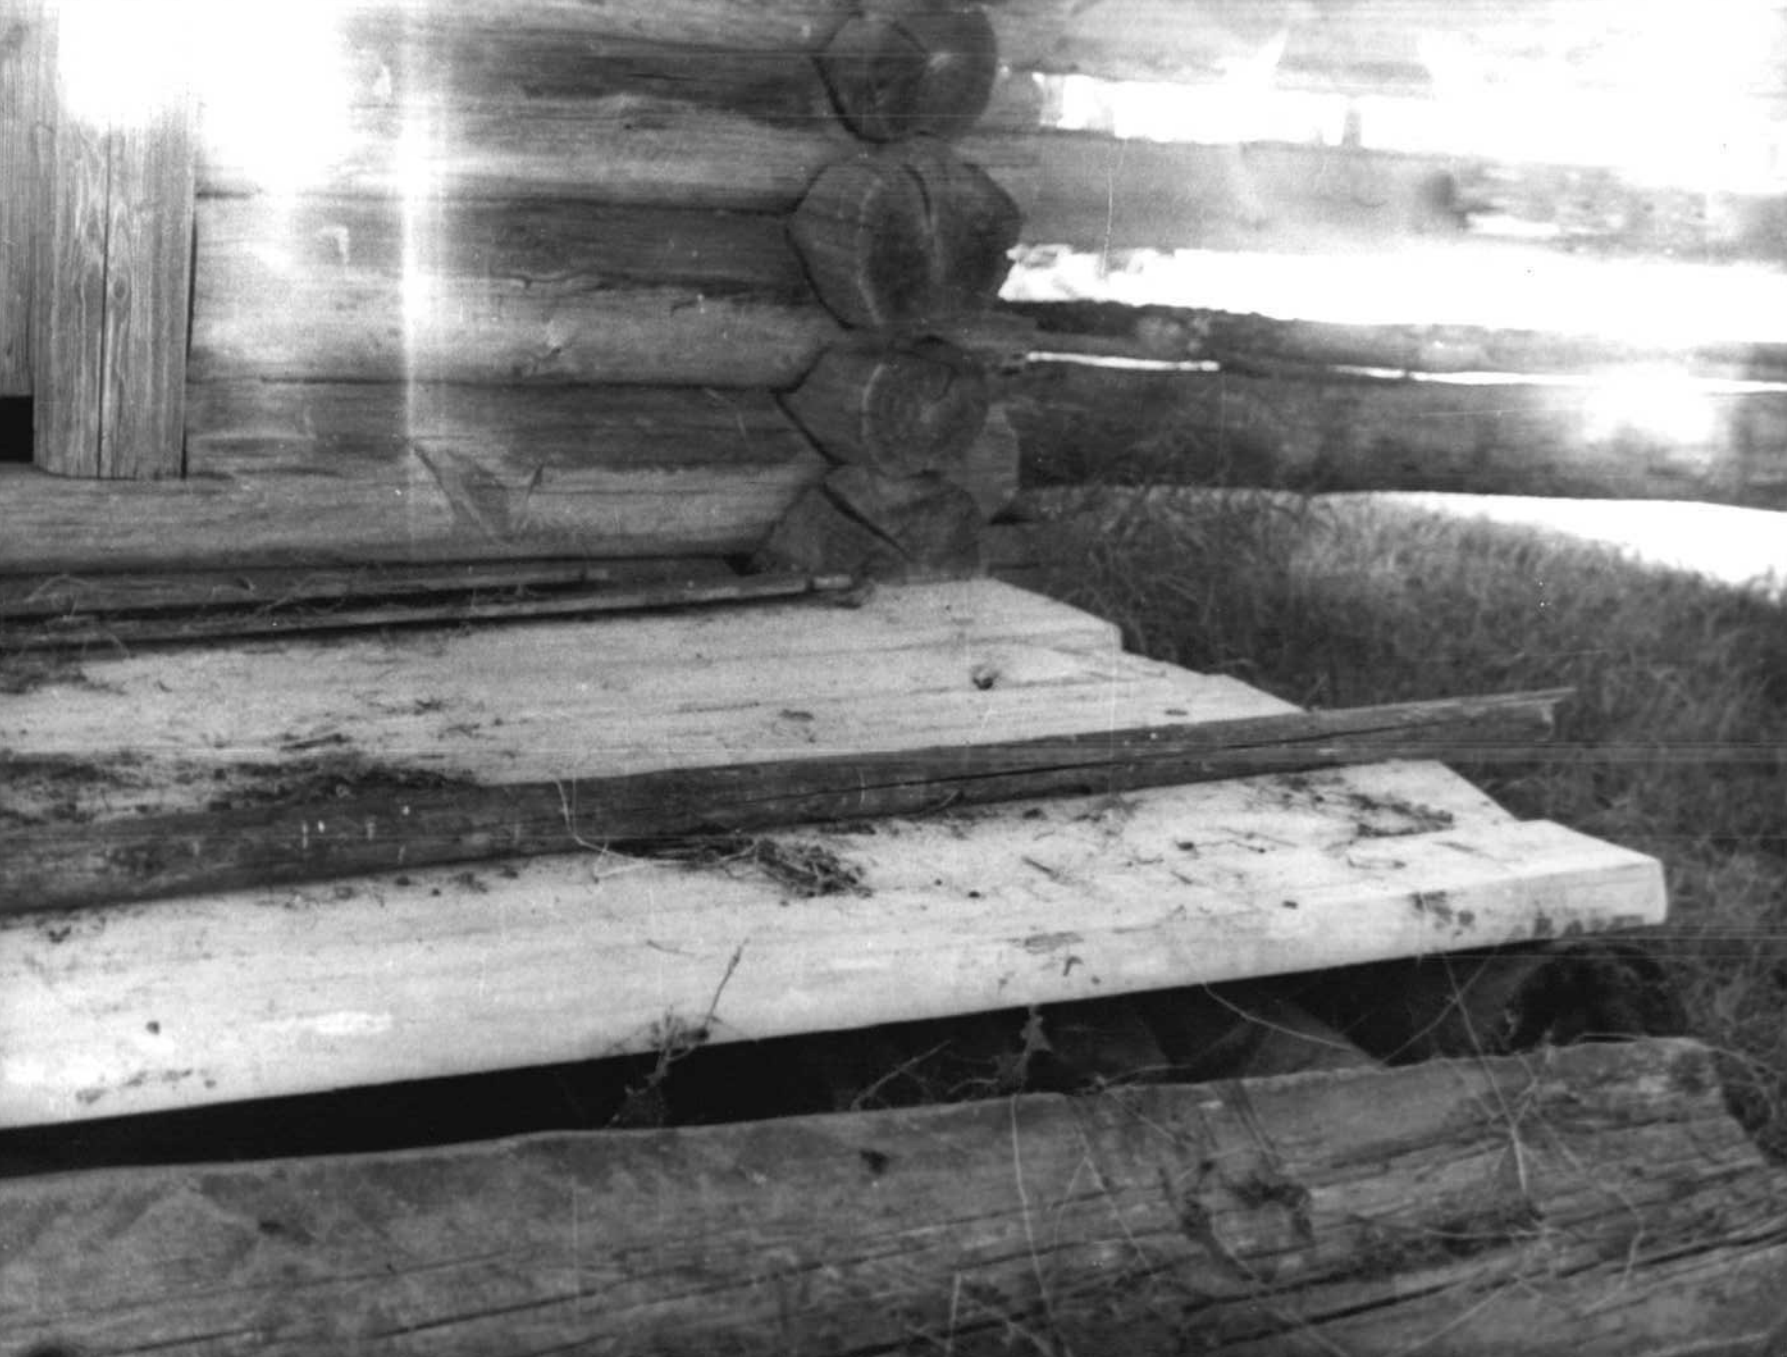
8. Вологодская обл., Нюксенский р-н,  
Космаревский с/с, д. Задний двор.  
Амбар Шишкиной, нач. XX в.  
Помост перед входом на главн. фасаде.  
Фото Гельщера С.В., 1989 г.

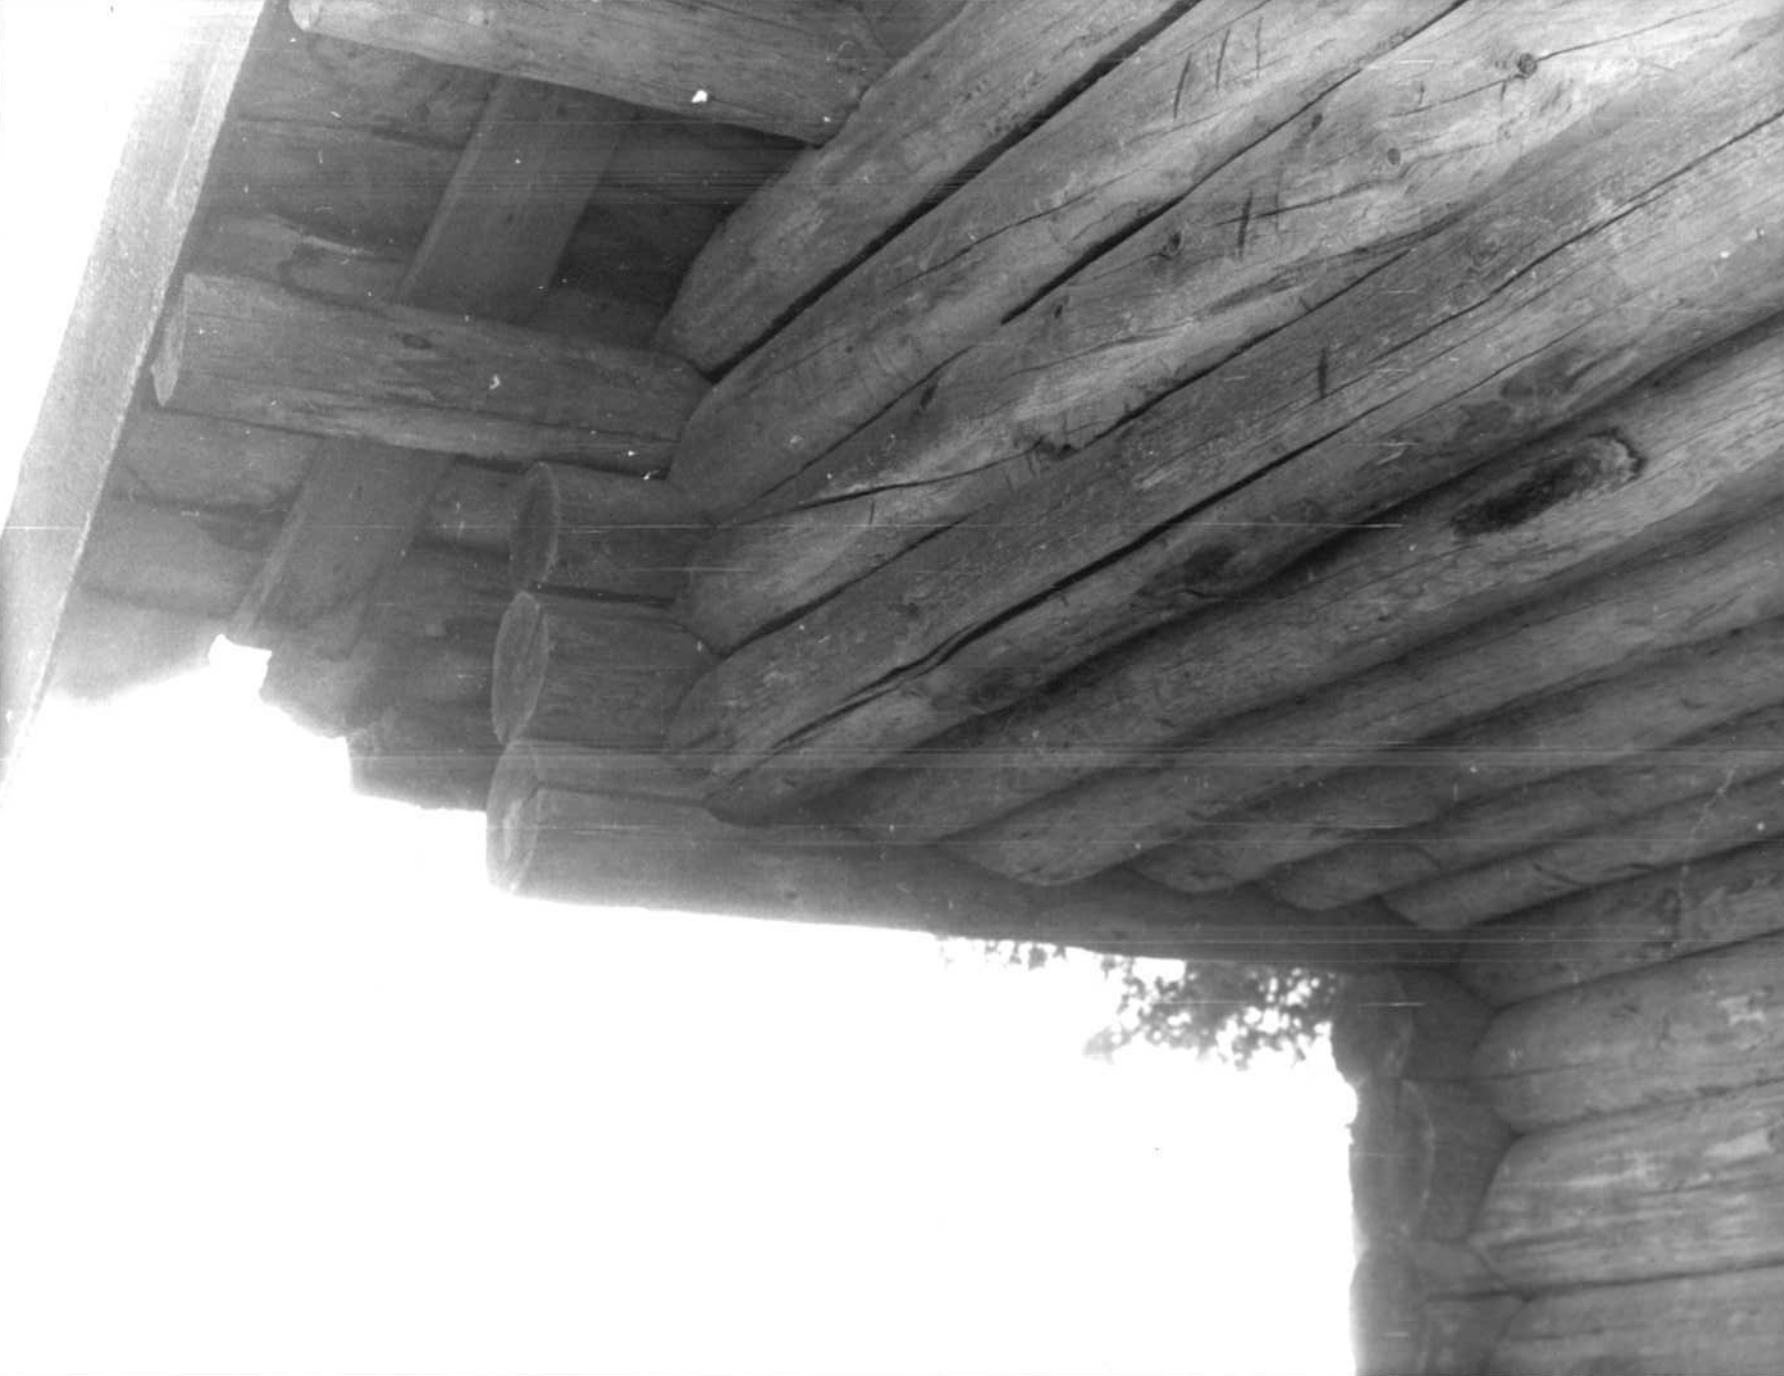
**Перестроек и утрат не имеется, за исключением того, что кровля покрыта шифером по старому тёсу.**

9. Вологодская обл., Нюксенский р-н,  
Космаревский с/с, д. Задний Двор.  
Амбар Шишкиной, нач. XX в.  
Консоль залобника и кровля.  
Фото Гельфера С.В., 1989 г.
