П А С П О Р Т

УСАДЬБА ГОРОДСКАЯ
УСАЧЕВЫХ-НАЙДЕНОВЫХI. НАИМЕНОВАНИЕ ПАМЯТНИКА Конюшни, сарай, кладовые на парадном дворе.II. ТИПОЛОГИЧЕСКАЯ
ПРИНАДЛЕЖНОСТЬ

Москва, Земляной вал, 53

Вкладыш № 1 к паспорту: Усадьба городская УСАЧЕВНЫХ-ПАЙДЕНОВИХ. Конюшни, сарай, кладовые на парадном дворе. Центральный АО. Москва, Земляной вал, 53 к п. УП а (продолжение 1).

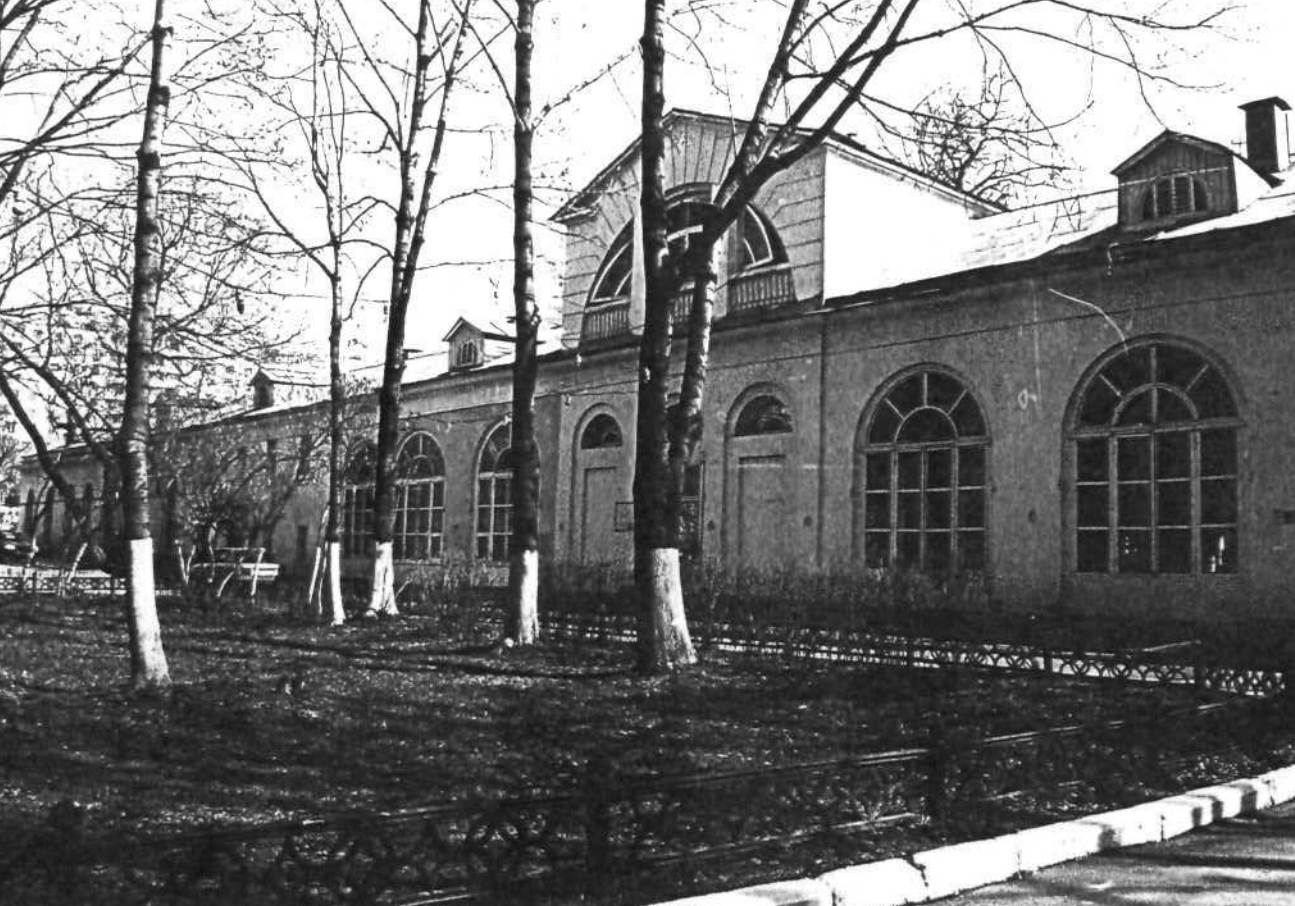
1.
г. Москва, Центральный АО, Земляной вал., д. 53,
Усадьба городская Усачевых-Найденых
Конюшни, сарай и кладовые на парадном дворе,
нач. XIX - нач. XX вв.

Западный фасад /главный./

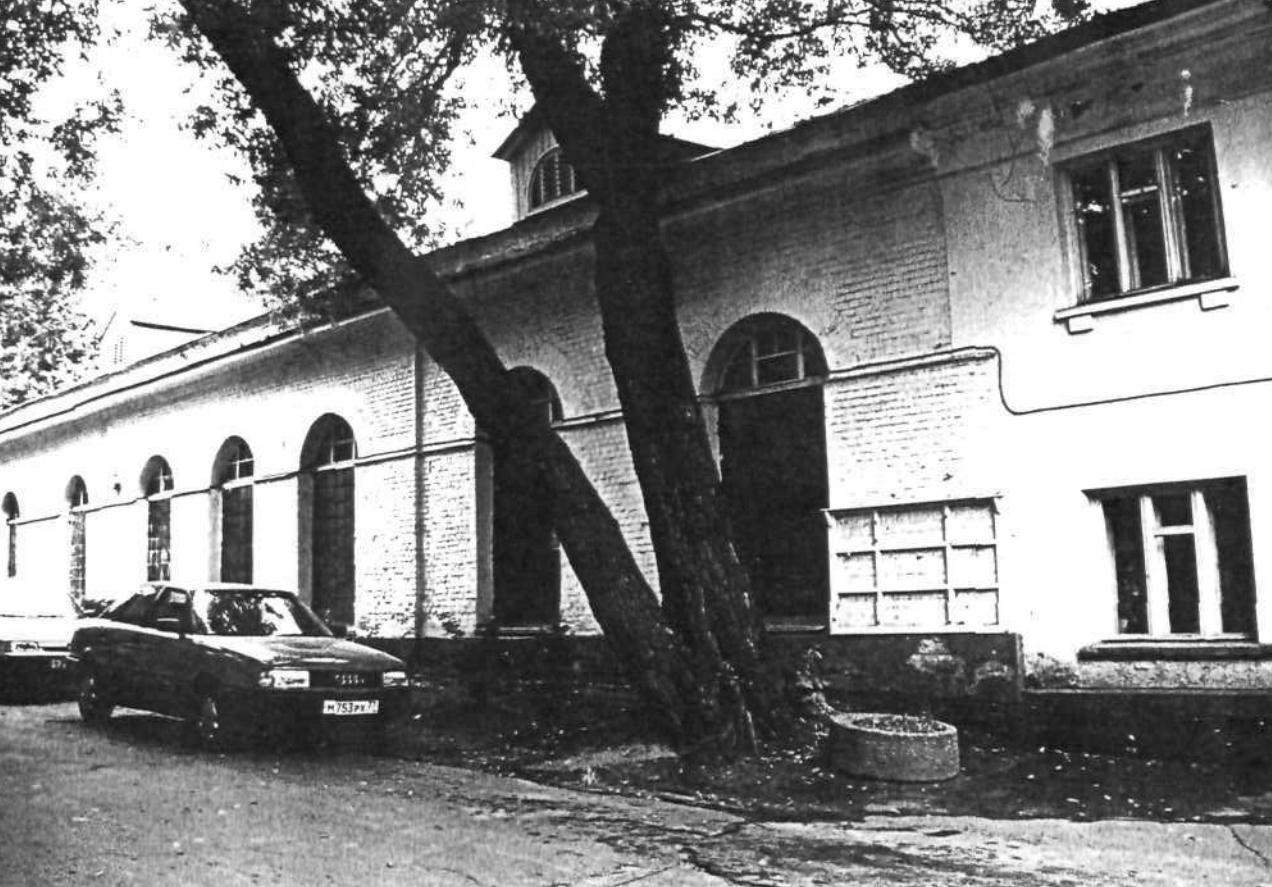
2.
г. Москва, Центральный АО, Земляной вал, д. 53,
Усадьба городская Усачевых-Найденых,
Конюшни, сарай и кладовые на парадном дворе,
нач. XIX - нач. XX вв.

Конюшни. Западный фасад /главный/.

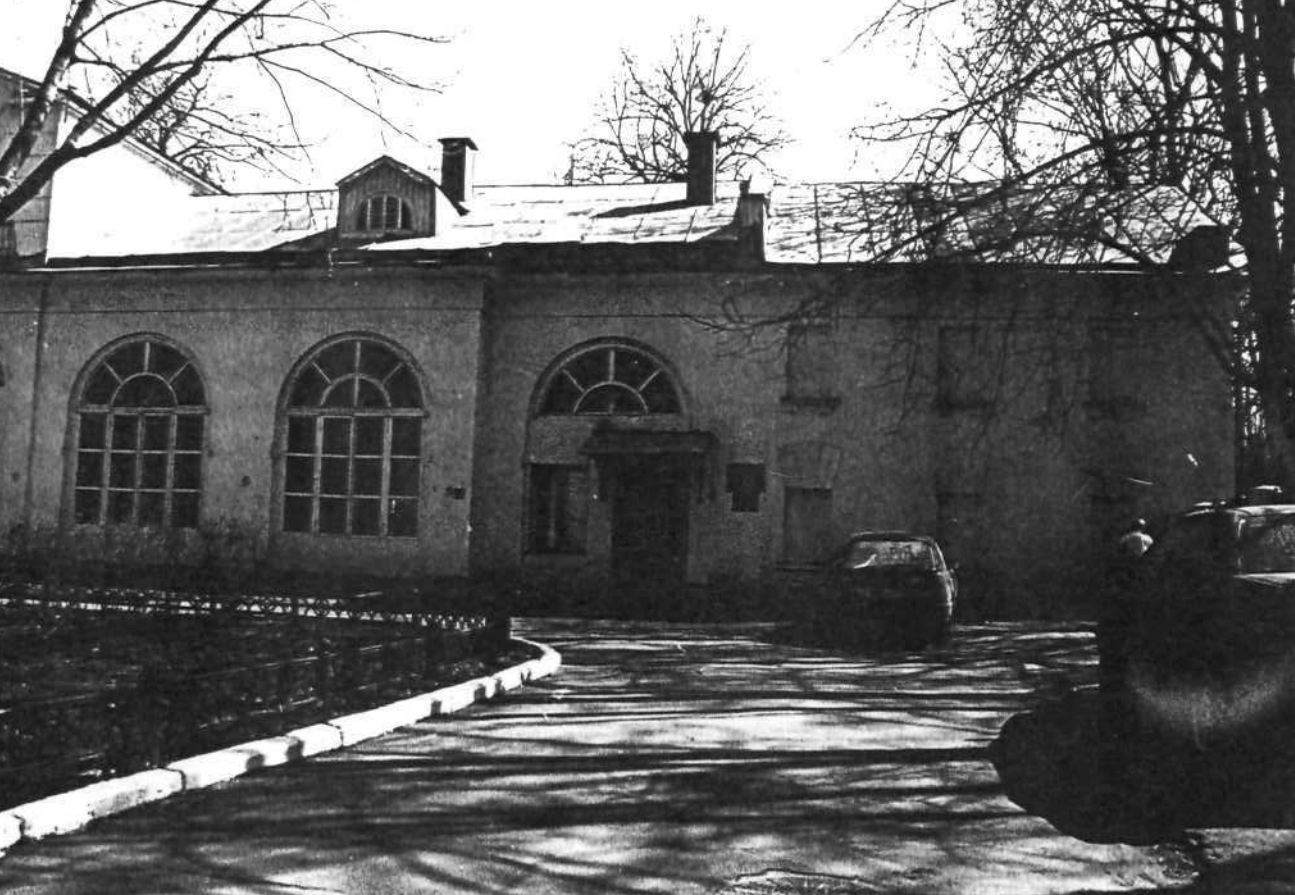
3 ,
г. Москва, Центральный АО, Земляной вал., д. 53,
Усадьба городская Усачевых-Найденовых
Конюшни, сарай и кладовые на парадном дворе,
нач. XIX - нач. XX вв.

Кладовые. Западный фасад.

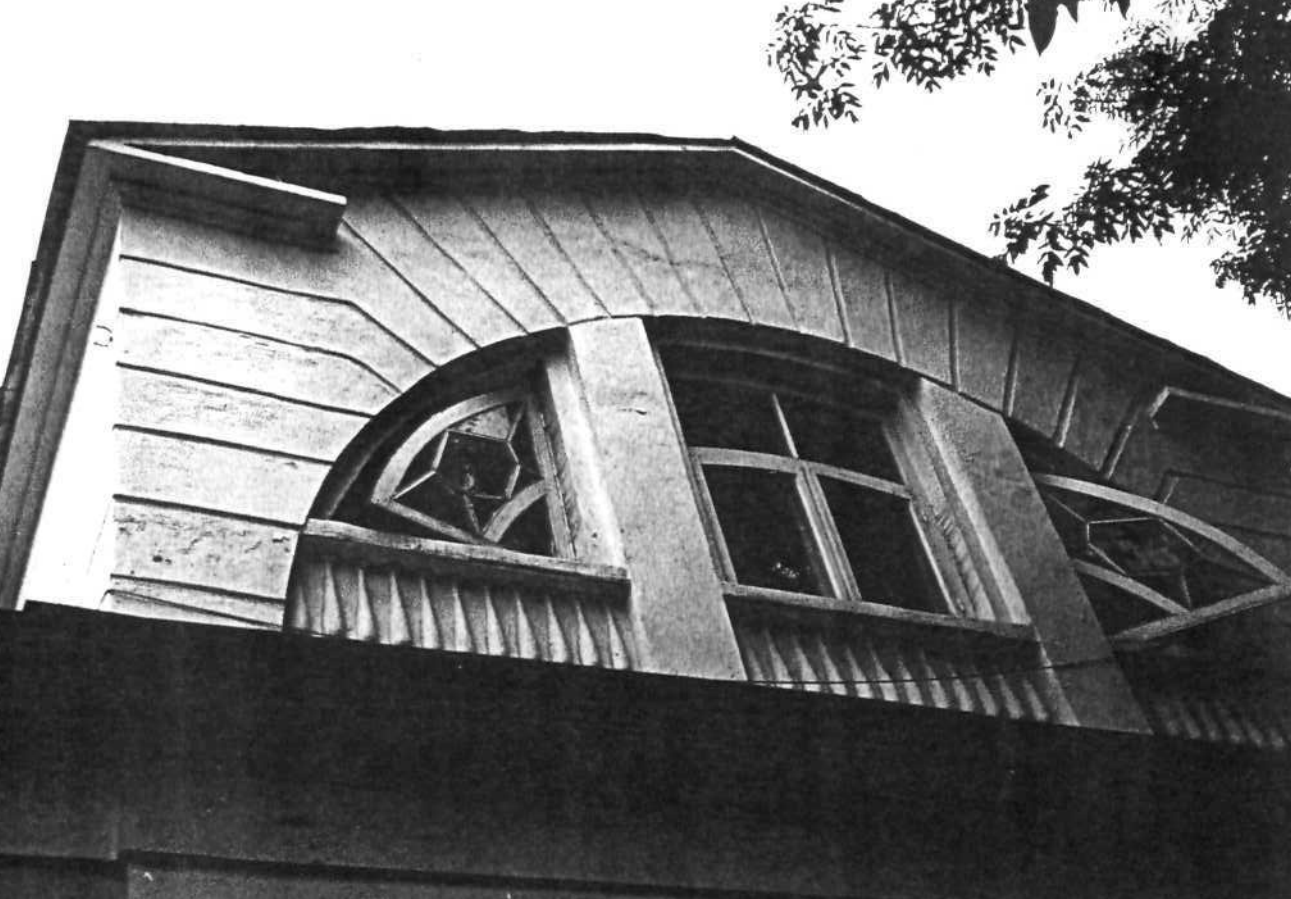
4
г. Москва, Центральный АО, Земляной вал, д. 53,
Усадьба городская Усачевых-Найденых,
Конюшни, сарай и кладовые на парадном дворе,
нач. XIX - нач. XX вв.

Окно мезонина. Западный фасад.

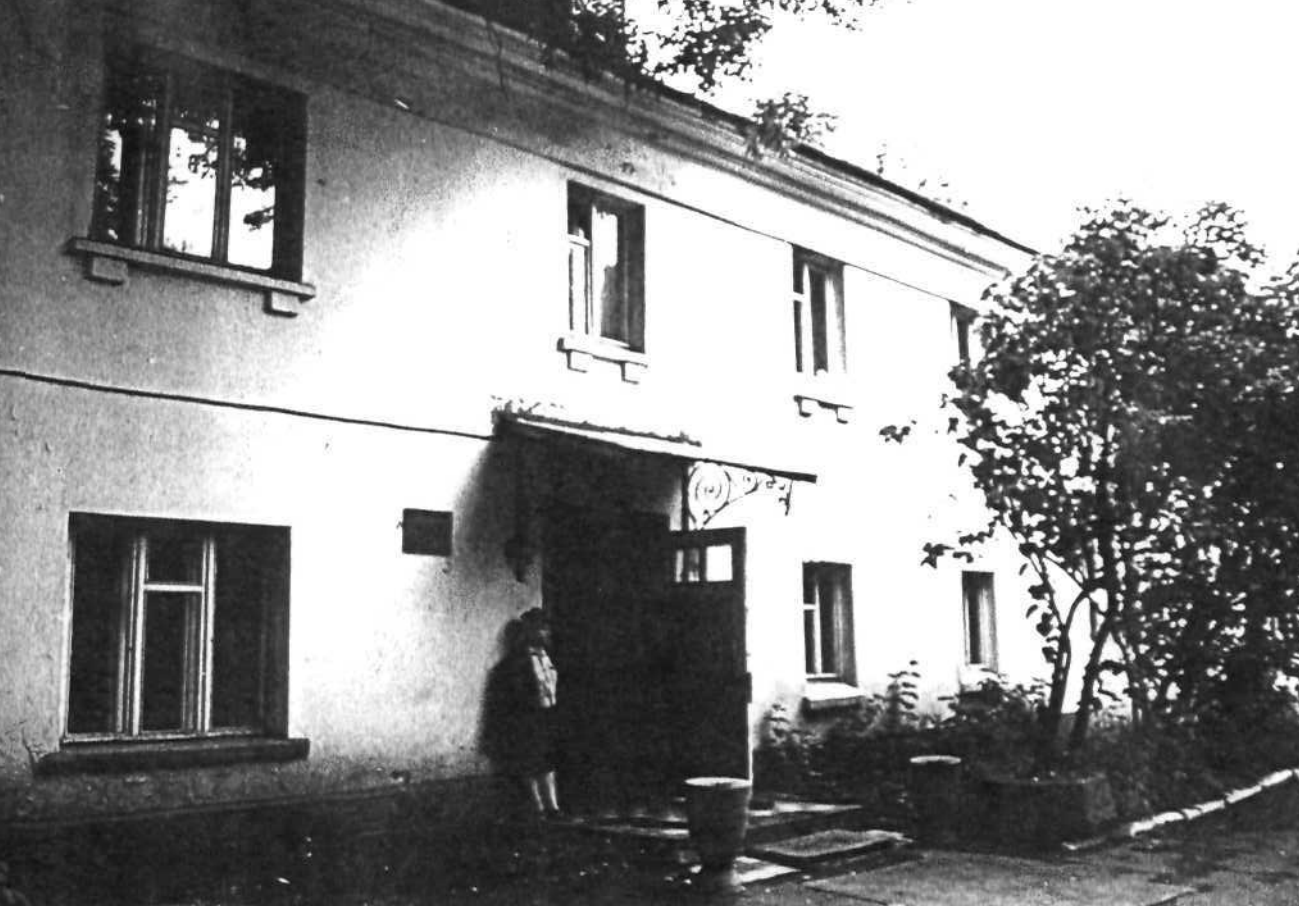
г. Москва, Центральный АО, Земляной вал, д. 53,
Усадьба городская Усачевых-Найденовых,
Конюшни, сарай и кладовые на парадном дворе,
нач. XIX - нач. XX вв.

Жилая пристройка. Фрагмент западного фасада.

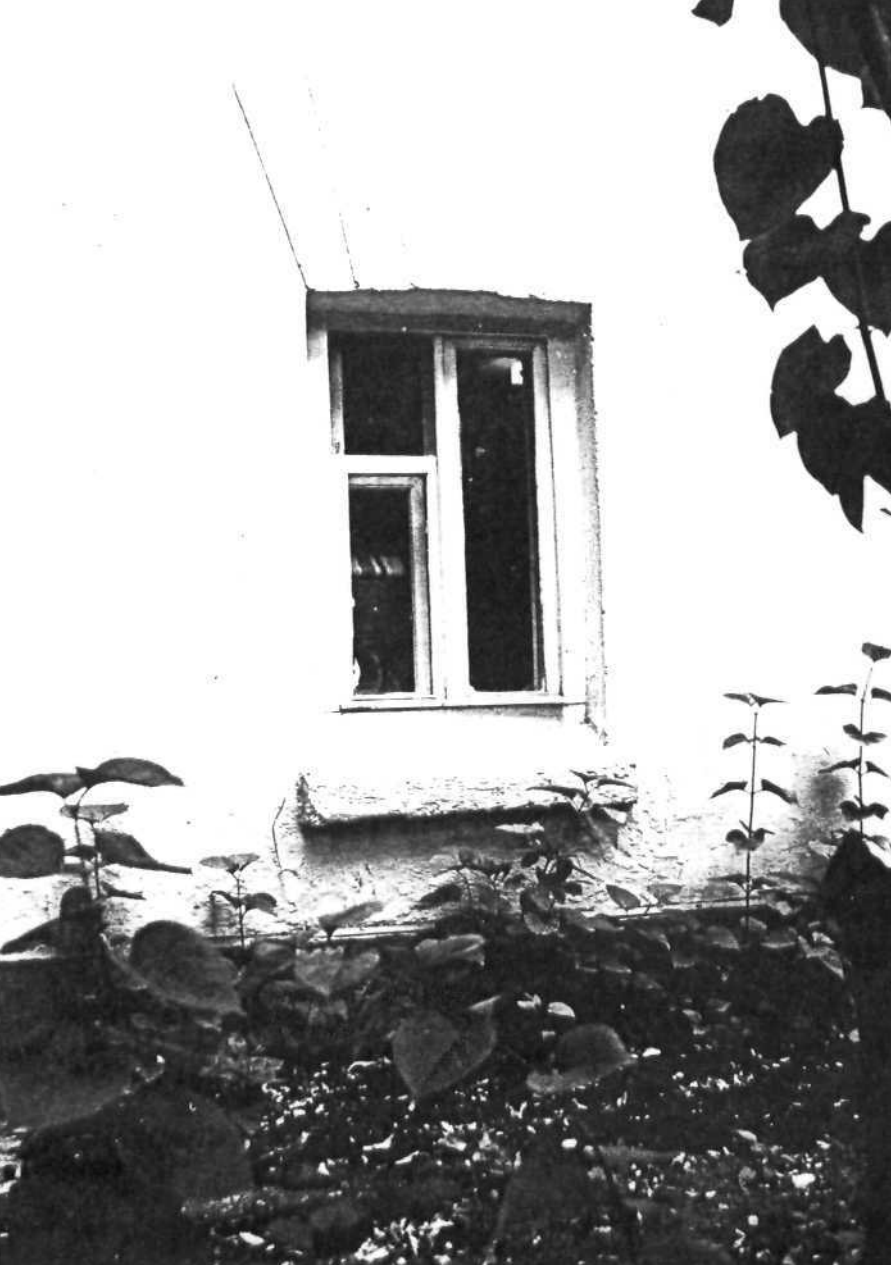
6.
г. Москва, Центральный АО, Земляной вал., д. 53,
Усадьба городская Усачевых-Найденовых
Конюшни, сарай и кладовые на парадном дворе,
нач. XIX - нач. XX вв.

Окно I-го этажа жилой пристройки западного
фасада.

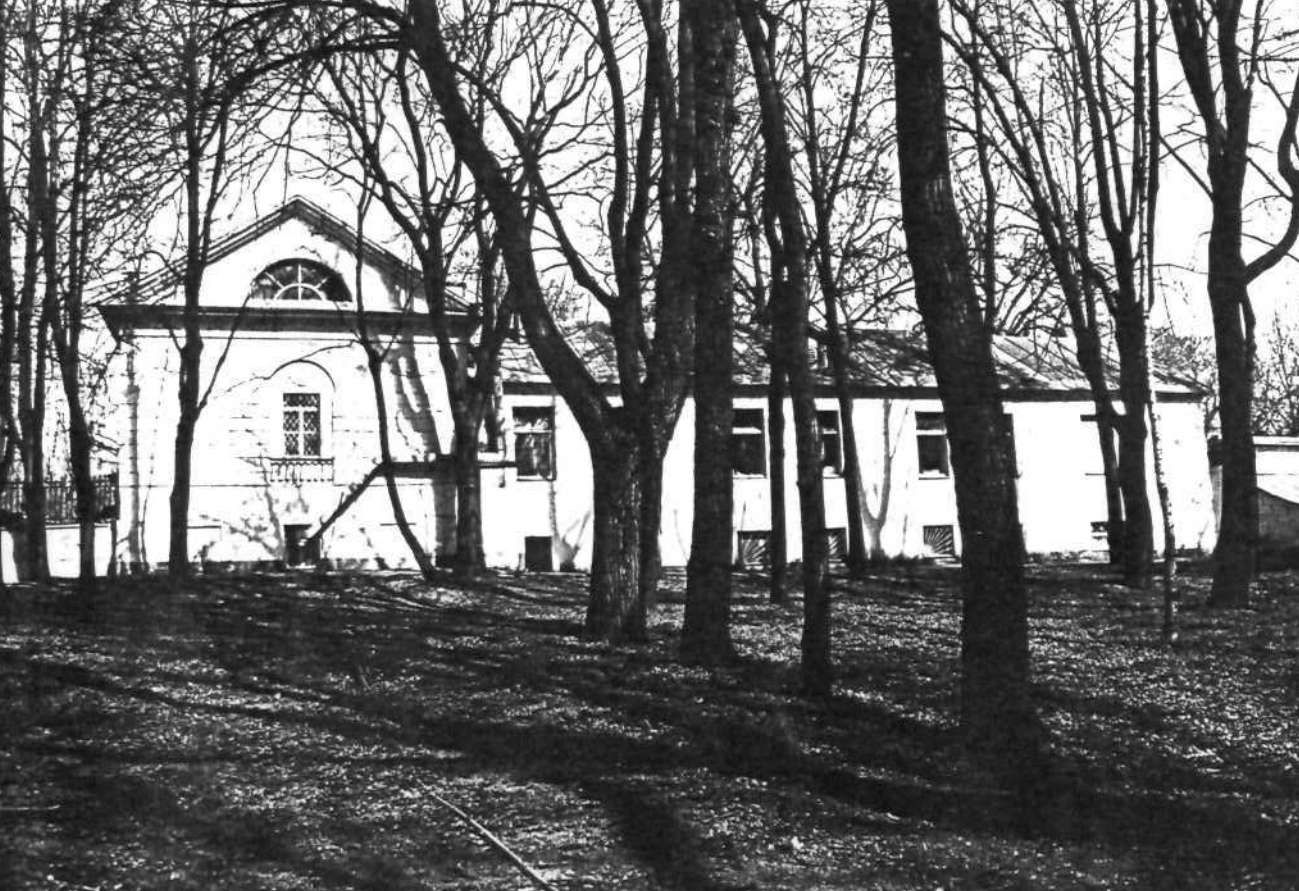
г. Москва, Центральный АО, Земляной вал, д. 53,
Усадьба городская Усачевых-Найденых,
Конюшни, сарай и кладовые на парадном дворе,
нач. XIX - нач. XX вв.

Южный фасад Кладовых.

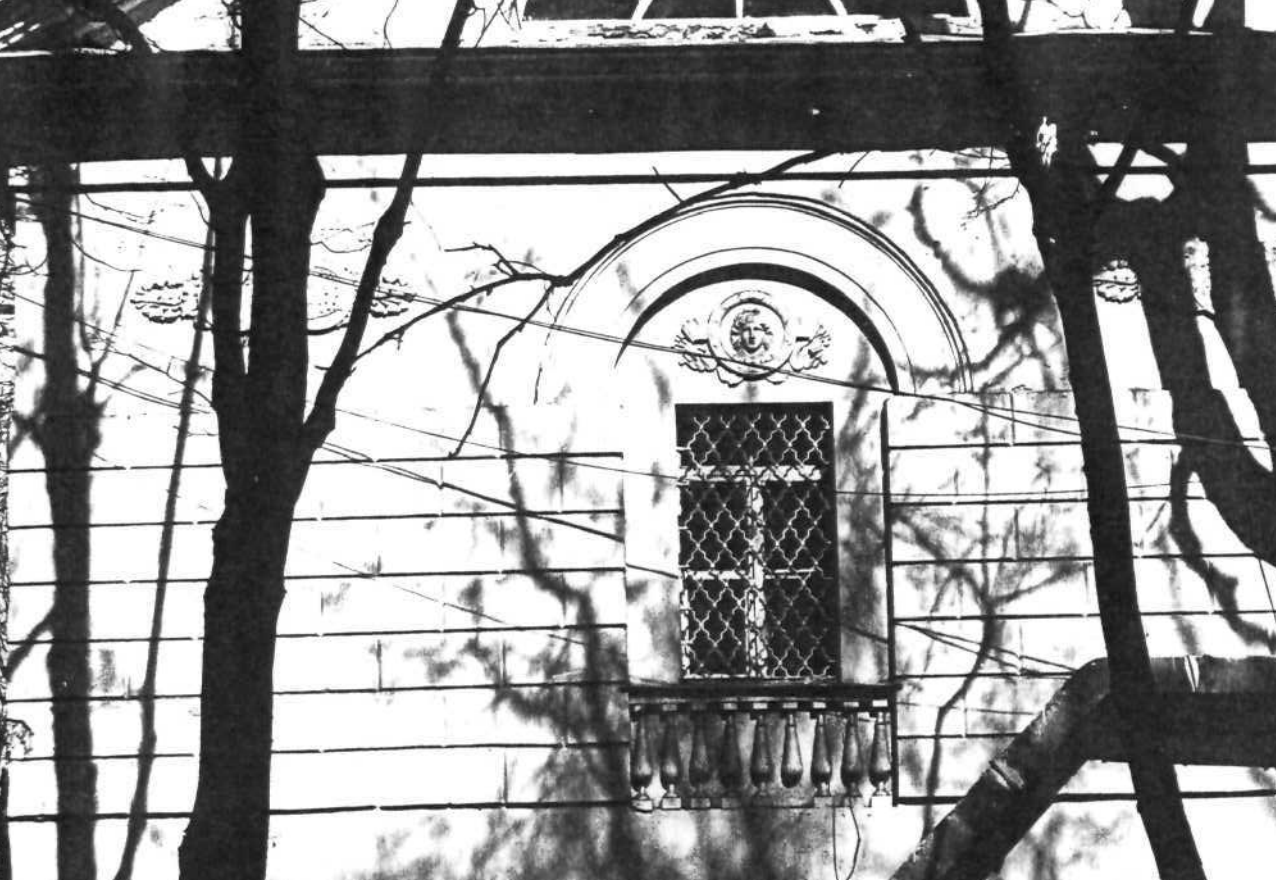
г. Москва, Центральный АО, Земляной вал., д. 53,
Усадьба городская Усачевых-Найденых
Конюшни, сарай и кладовые на парадном дворе,
нач. XIX - нач. XX вв.

Окно южного фасада Кладовых.

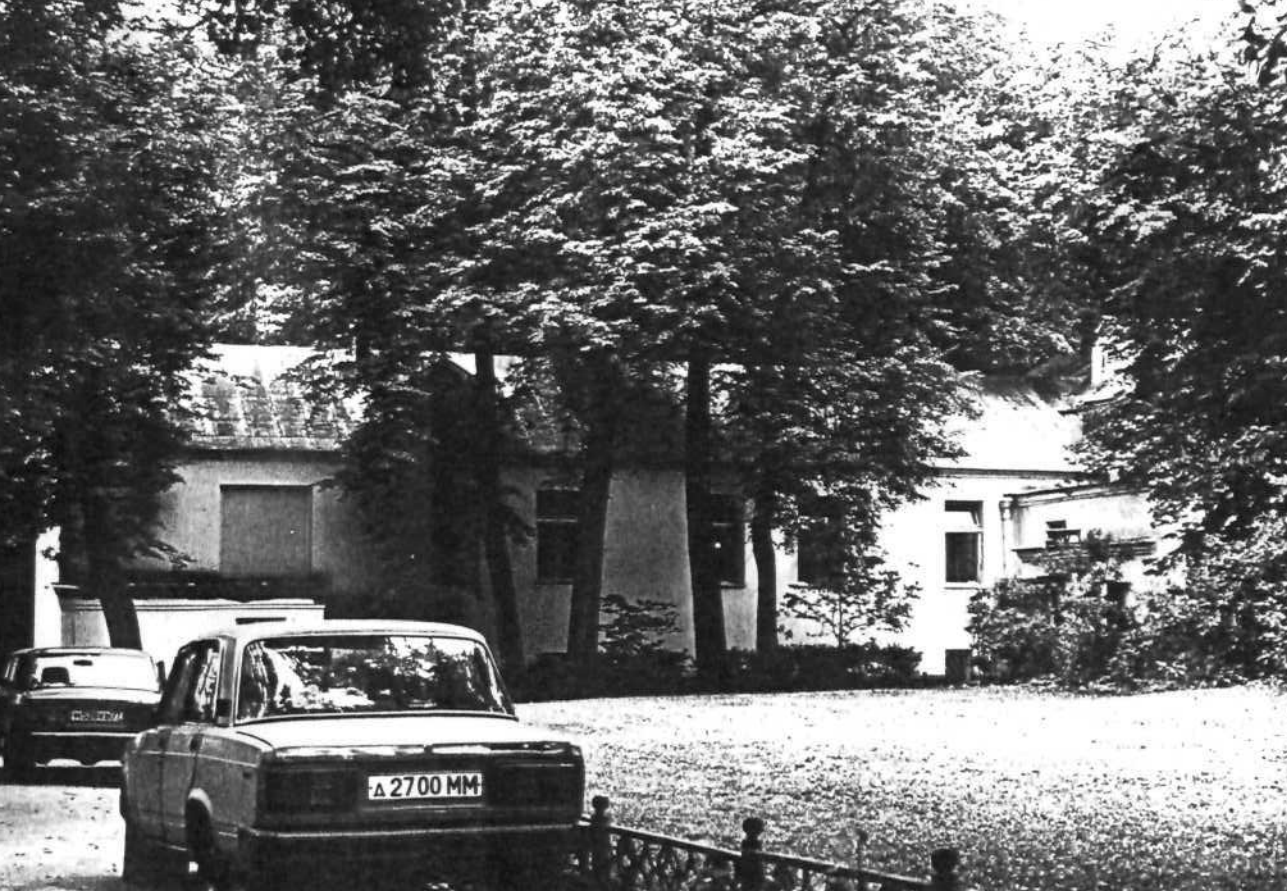
г. Москва, Центральный АО, Земляной вал., д. 53,
Усадьба городская Усачевых-Найденовых
Конюшни, сарай и кладовые на парадном дворе,
нач. XIX - нач. XX вв.

Северный фасад южной пристройки.

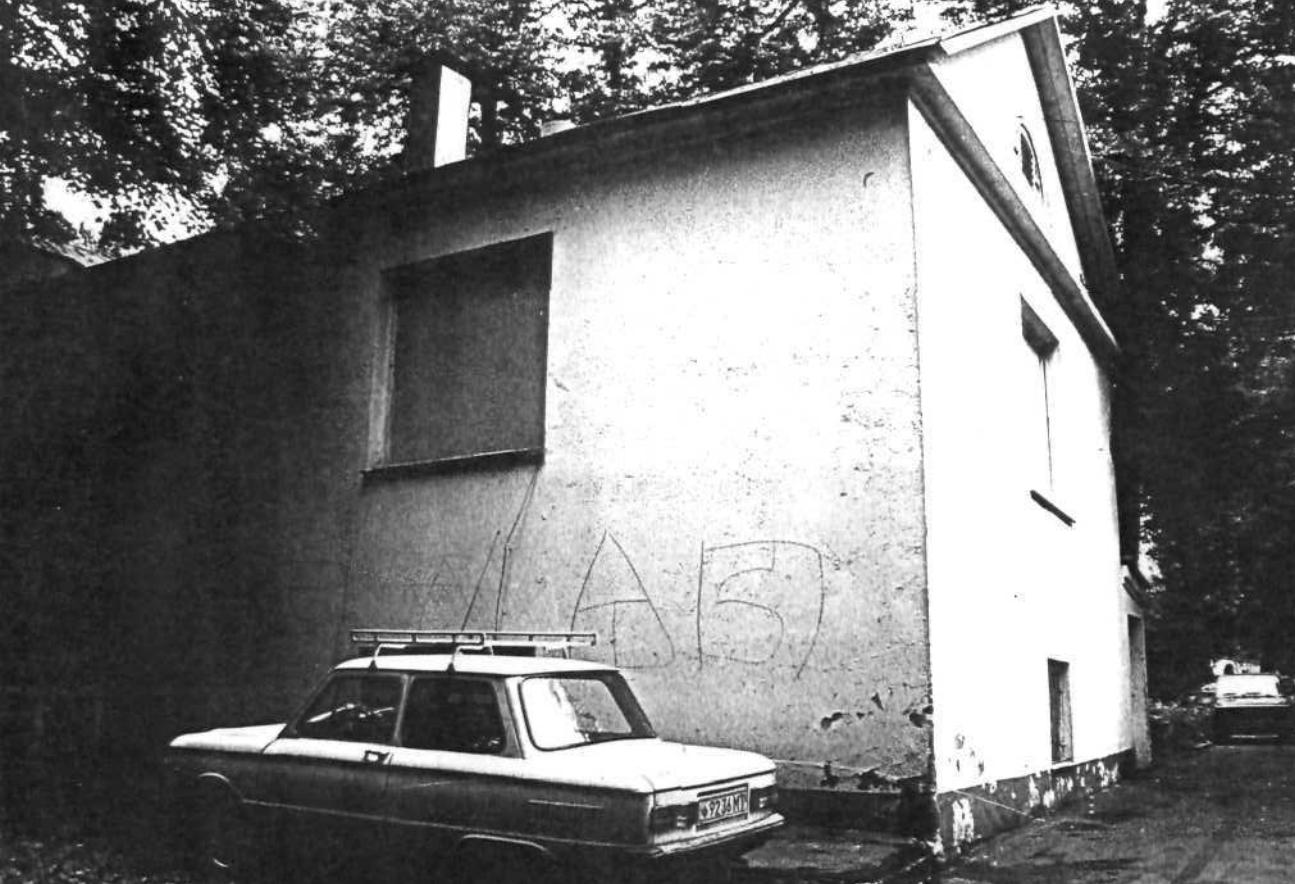
г. Москва, Центральный АО, Земляной вал, д. 53,
Усадьба городская Усачевых-Найденowych,
Конюшни, сарай и кладовые на парадном дворе,
нач. XIX - нач. XX вв.

Фрагмент южной пристройки.

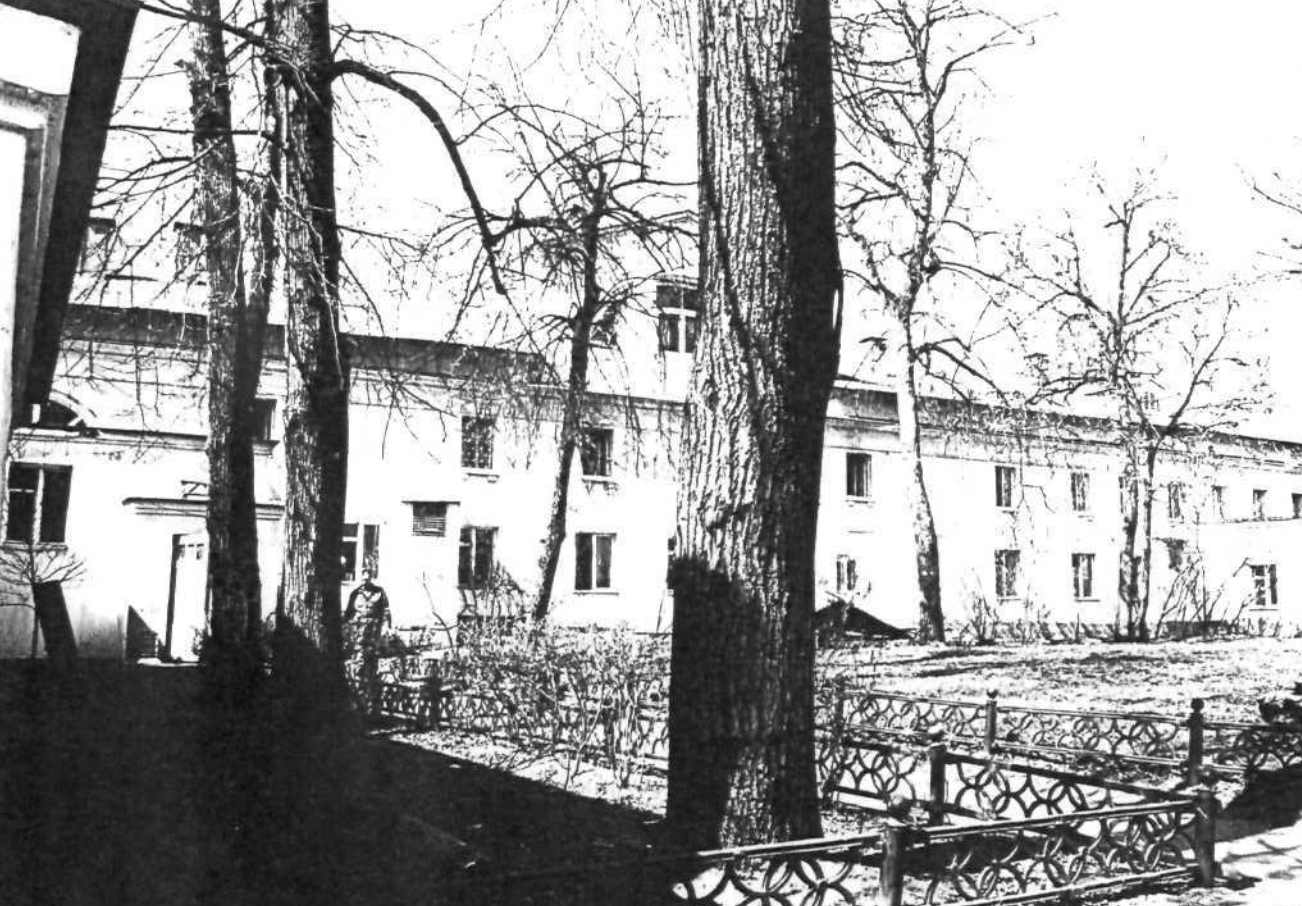
11.
г. Москва, Центральный АО, Земляной вал, д. 53,
Усадьба городская Усачевых-Найденовых,
Конюшни, сарай и кладовые на парадном дворе,
нач. XIX - нач. XX вв.

Восточный фасад.

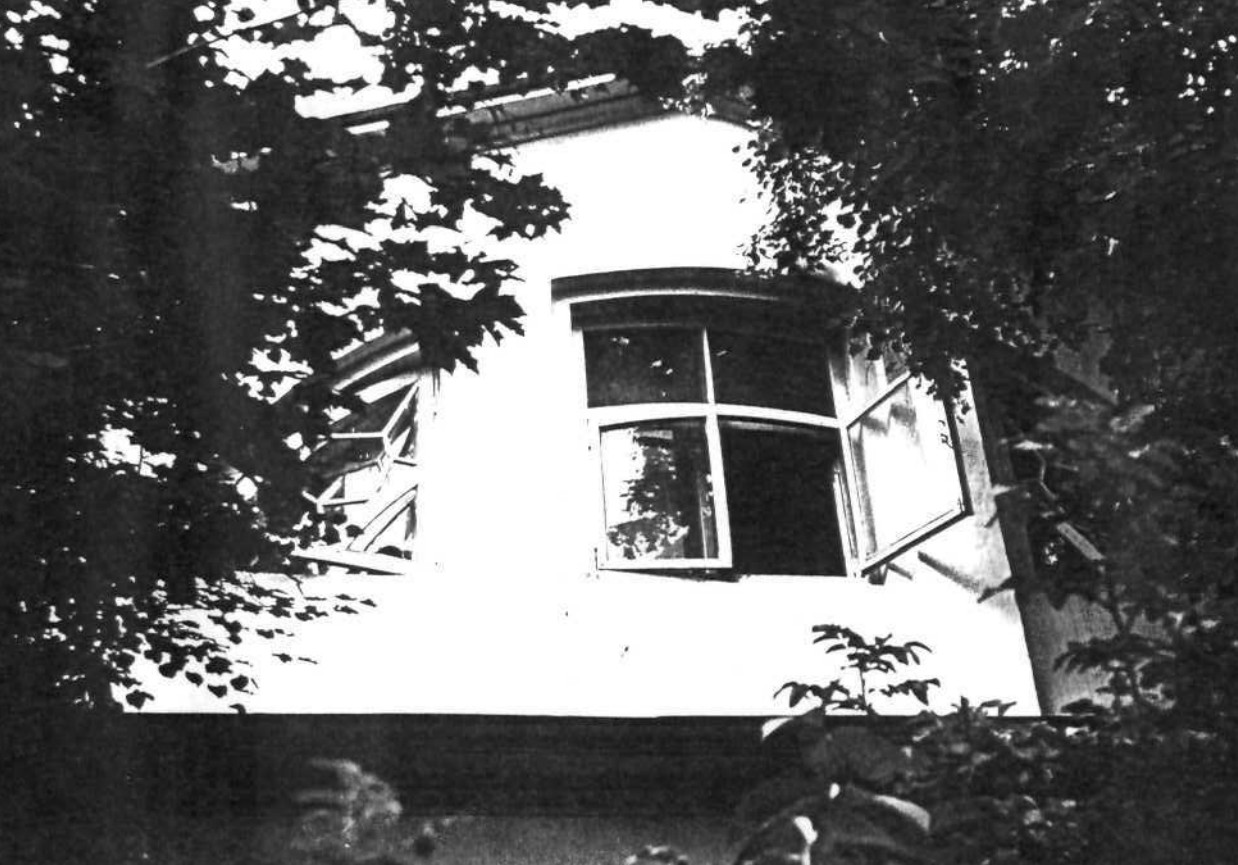
г. Москва, Центральный АО, Земляной вал., д. 53,
Усадьба городская Усачевых-Найденовых
Конюшни, сарай и кладовые на парадном дворе,
нач. XIX - нач. XX вв.

Окно мезонина восточного фасада.

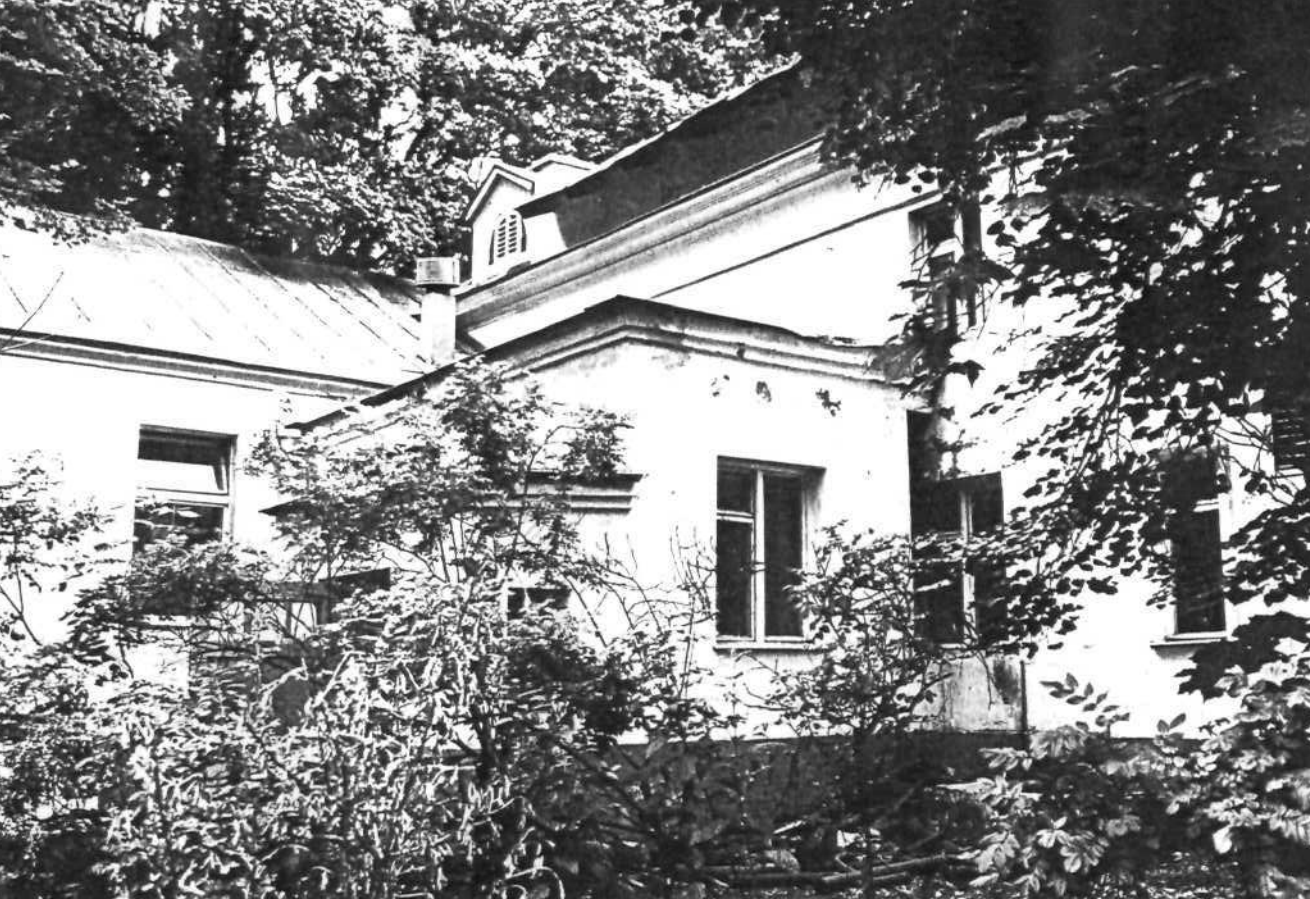
14.
г. Москва, Центральный АО, Земляной вал., д. 53,
Усадьба городская Усачевых-Найденовых
Конюшни, сарай и кладовые на парадном дворе,
нач. XIX - нач. XX вв.

Крыльцо восточного фасада.

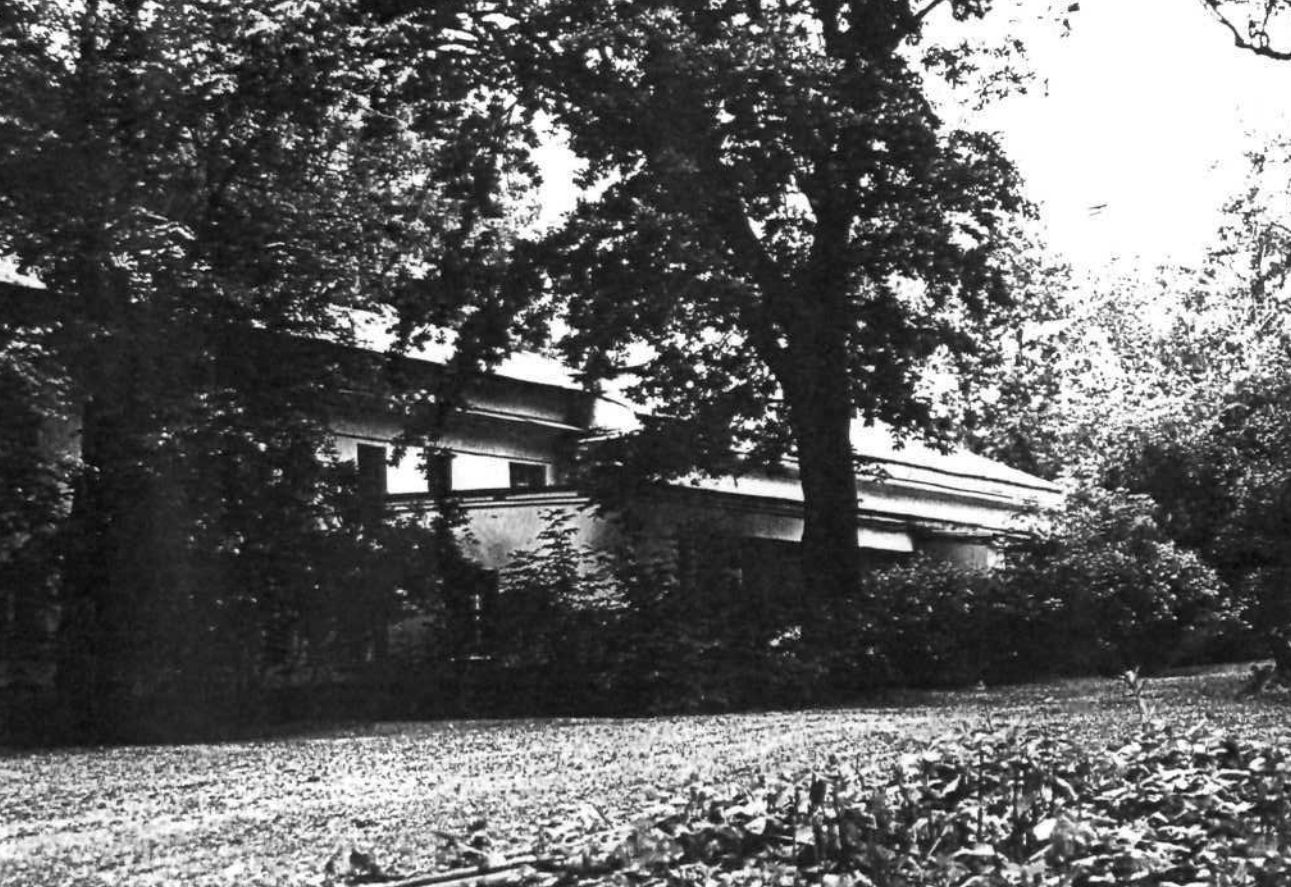
г. Москва, Центральный АО, Земляной вал, д. 53,
Усадьба городская Усачевых-Найденовых,
Конюшни, сарай и кладовые на парадном дворе,
нач. XIX - нач. XX вв.

Восточный фасад. Северная пристройка.

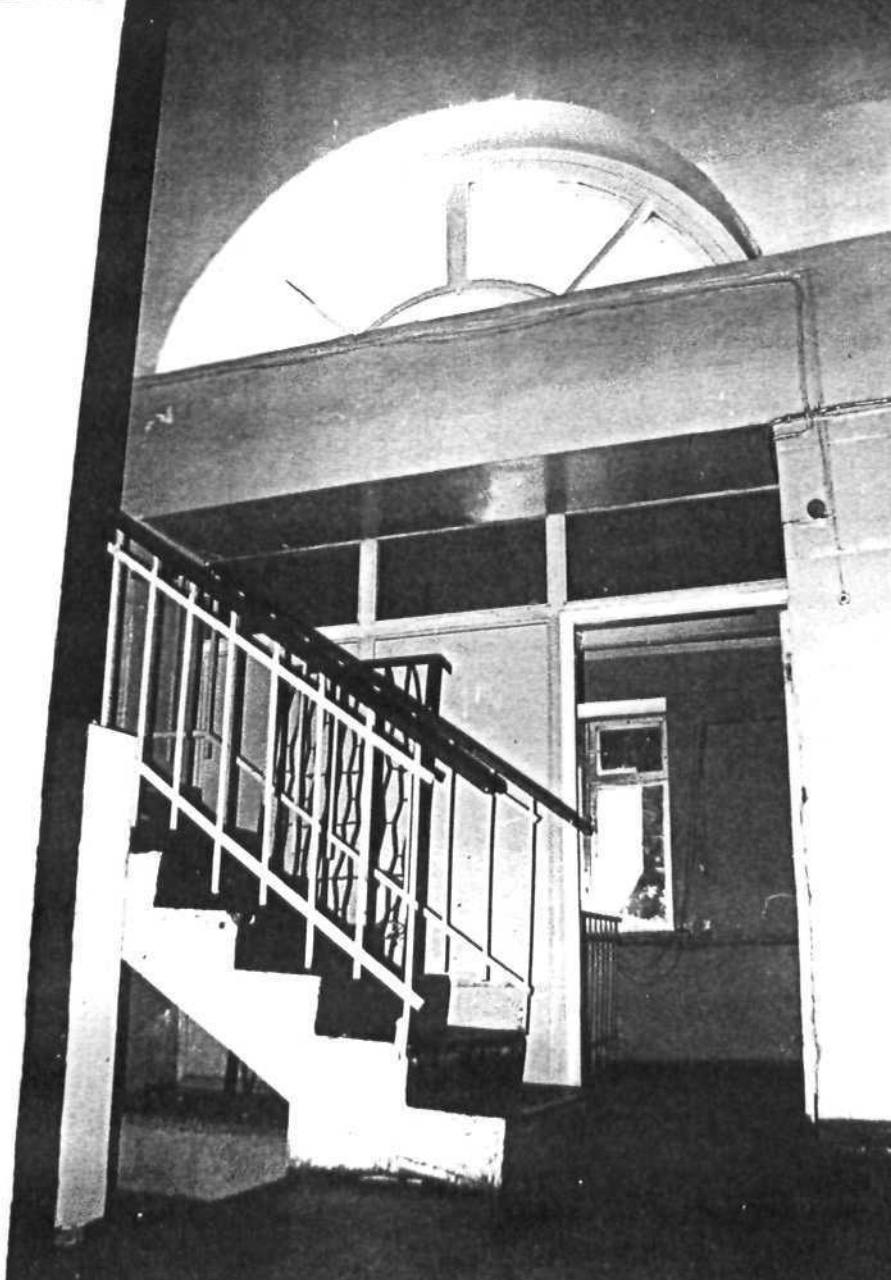
г. Москва, Центральный АО, Земляной вал., д. 53,
Усадьба городская Усачевых-Найденовых
Конюшни, сарай и кладовые на парадном дворе,
нач. XIX - нач. XX вв.

Лестница на 2-ой этаж в помещении Сарая.

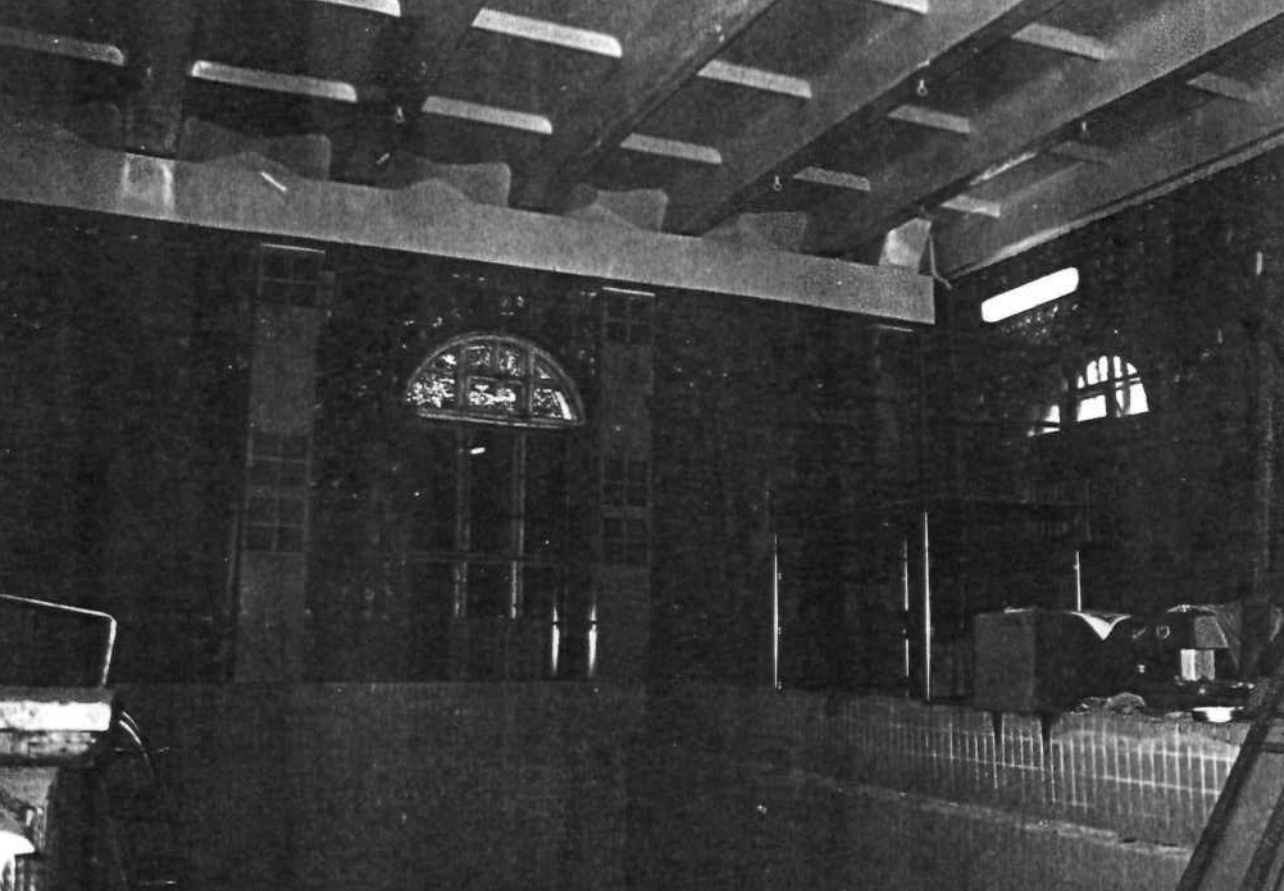
г. Москва, Центральный АО, Земляной вал, д. 53,
Усадьба городская Усачевых-Найденовых,
Конюшни, сарай и кладовые на парадном дворе,
нач. XIX - нач. XX вв.

Северо-восточная стена Конюшень.
