ПАСПОРТ

Церковь Преображения Господня

Коми АССР, Ильинский р-н, с. Илья

УЧЕТНАЯ КАРТОЧКА

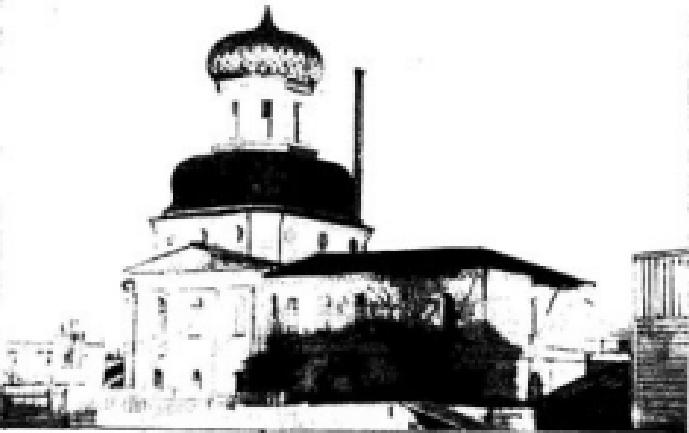
Фото или схематический план

Церковь Преображения находится в центральной части с.Ижма, вплотную окружена современной застройкой. Церковь двуххрамовая-нижний зимний храм - Преображенский, верхний летний - Ильинский. Церковь трехчастная: квадратный в плане храм с крупной апсидой, прямоугольники трапезной и паперти. По сев. и южному фасадам четверик храма выделен портиками с полуколоннами коринфского ордера. В завершении четверика - круглые окна второго света. Над кубом храма - высокий союз барочного вида с массивным восьмигранным световым барабаном. Бончает храм крупная луковицная глава. Оконные проемы обоих этажей церкви - прямоугольные с полуциркульным завершением без отделки. Крыша над трапезной двускатная, крытая листовым железом, над папертью - трехскатная. Входной портал с западной стороны церкви.

Здание кирпичное, кладка верстовая. Габариты: 33x14 м.
