# ПАМЯТНИКИ ИСТОРИИ И КУЛЬТУРЫ СССР

### П А С П О Р Т

I. НАИМЕНОВАНИЕ ПАМЯТНИКА Башня жидов № 1II. ТИПОЛОГИЧЕСКАЯ  
ПРИНАДЛЕЖНОСТЬ

ЧИ АССР, Ачхой-Мартановский р-н, сел. Мереджи, башня жилая № I

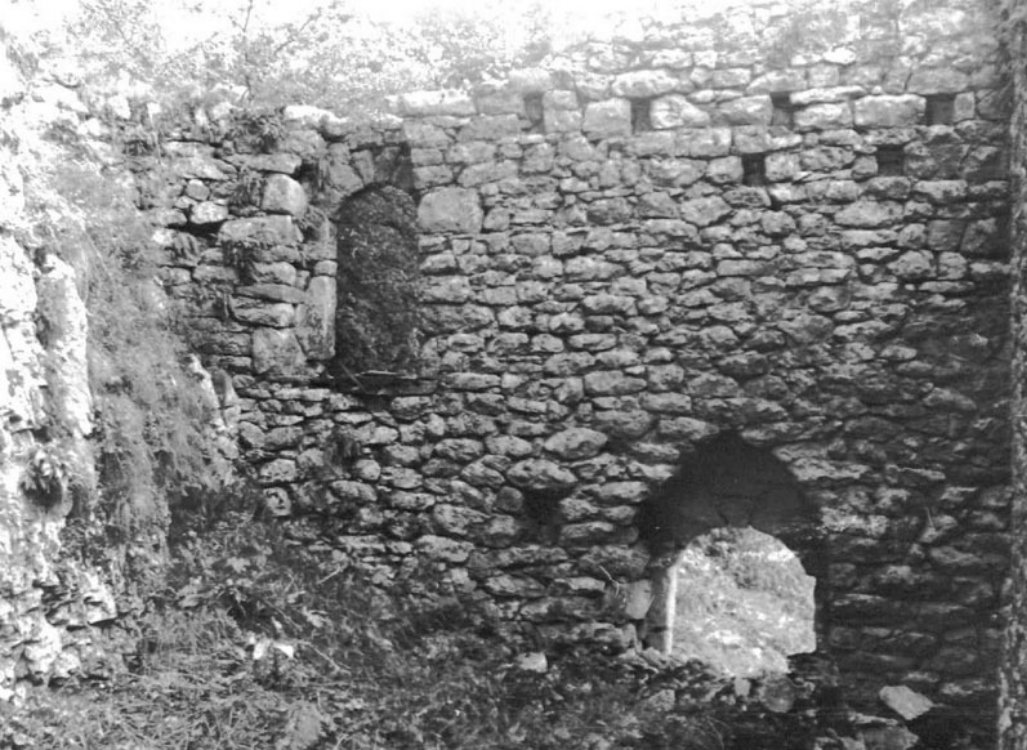
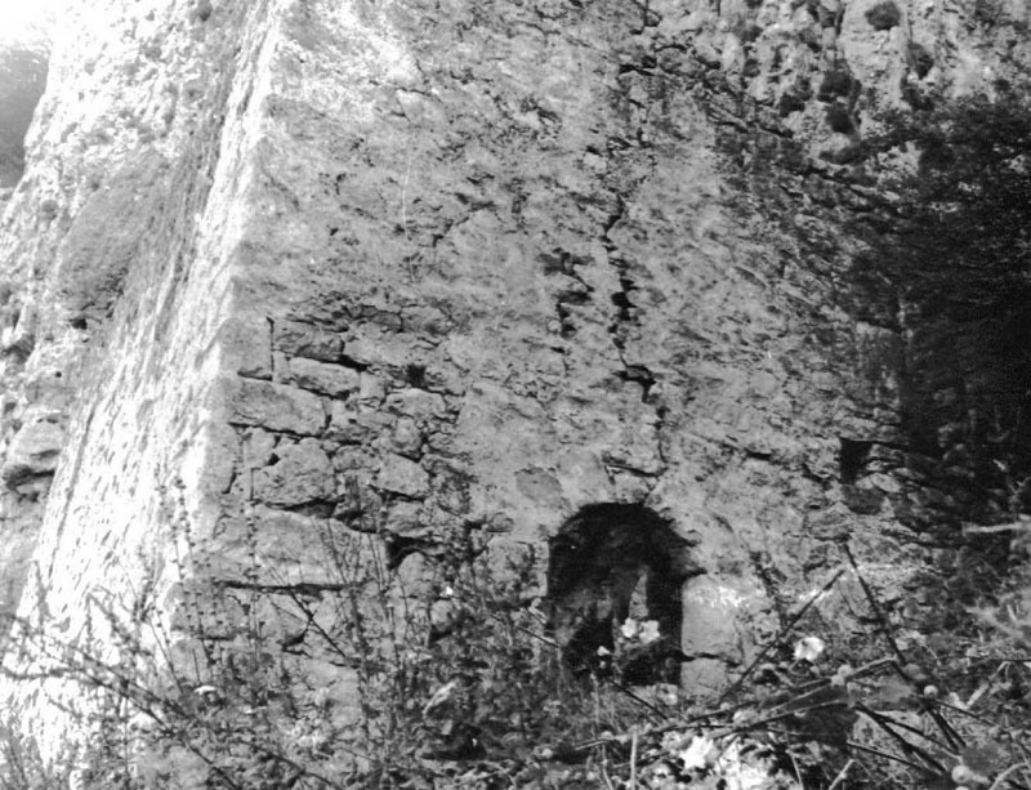
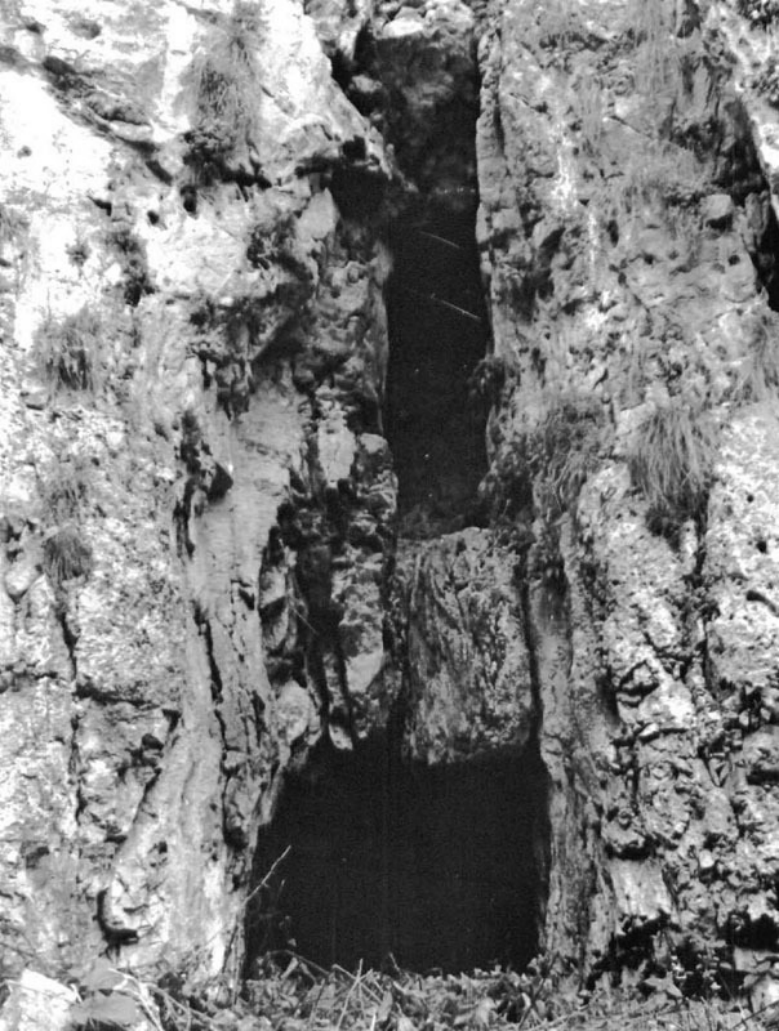
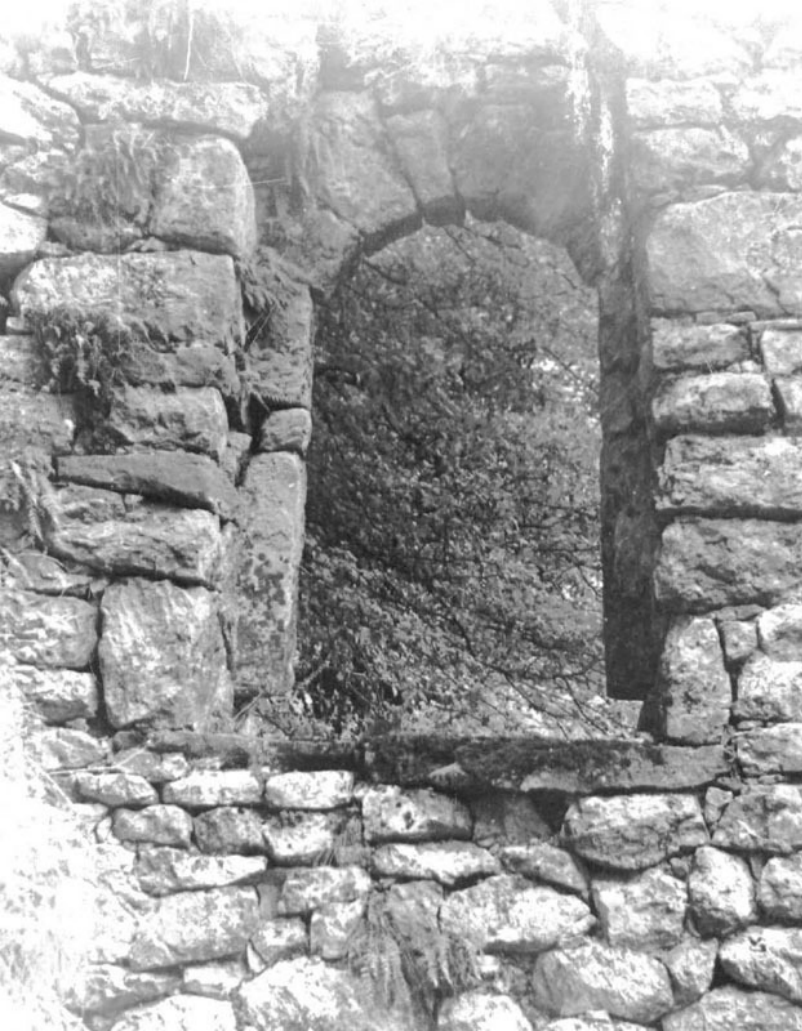
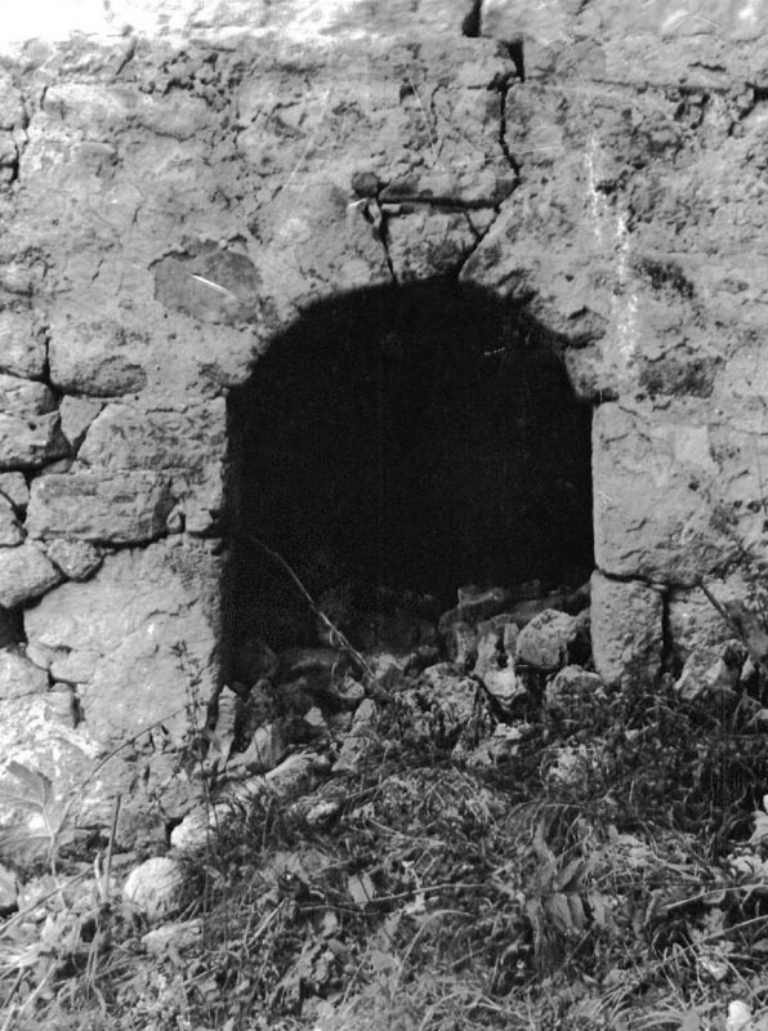
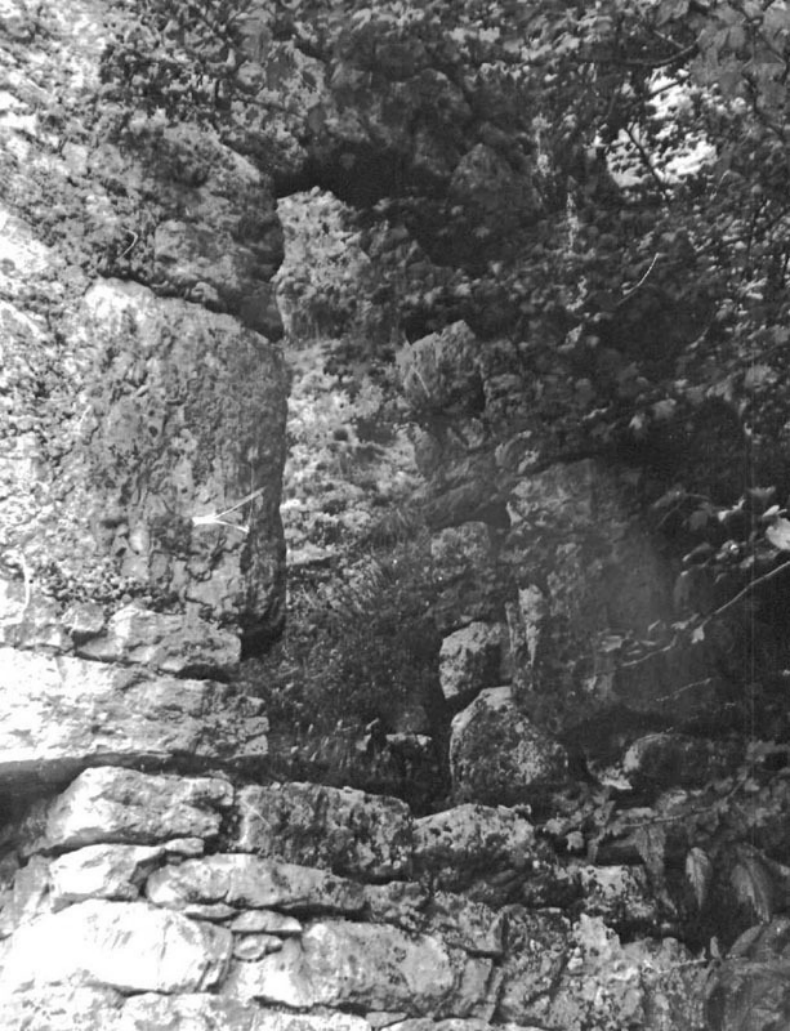
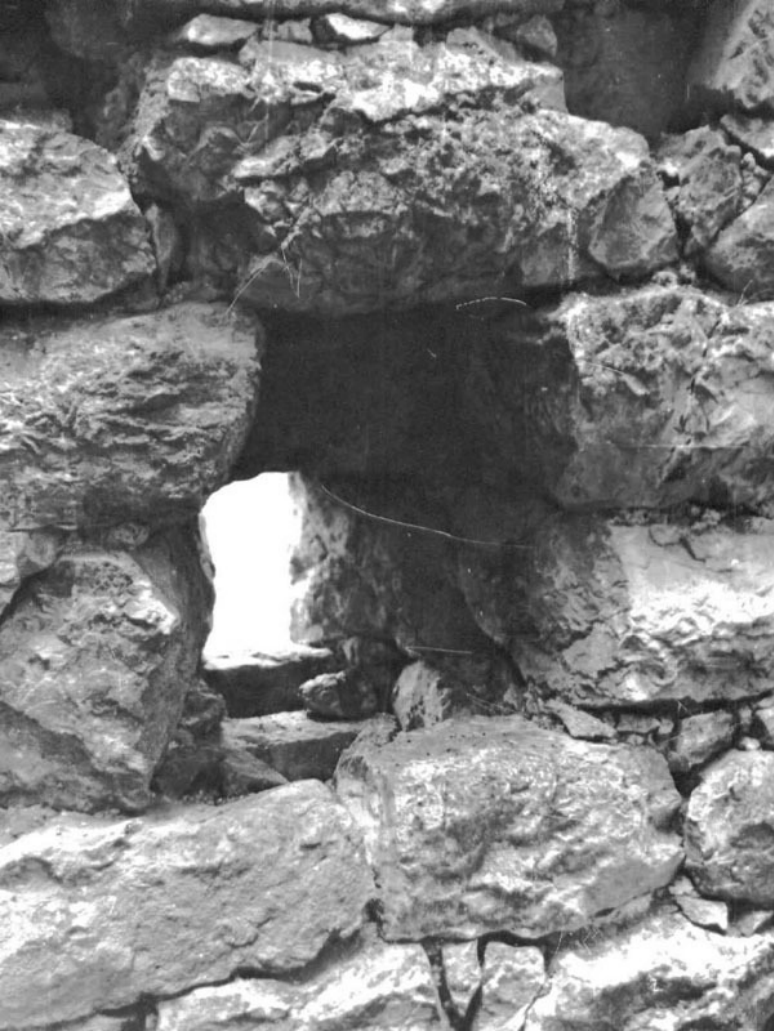
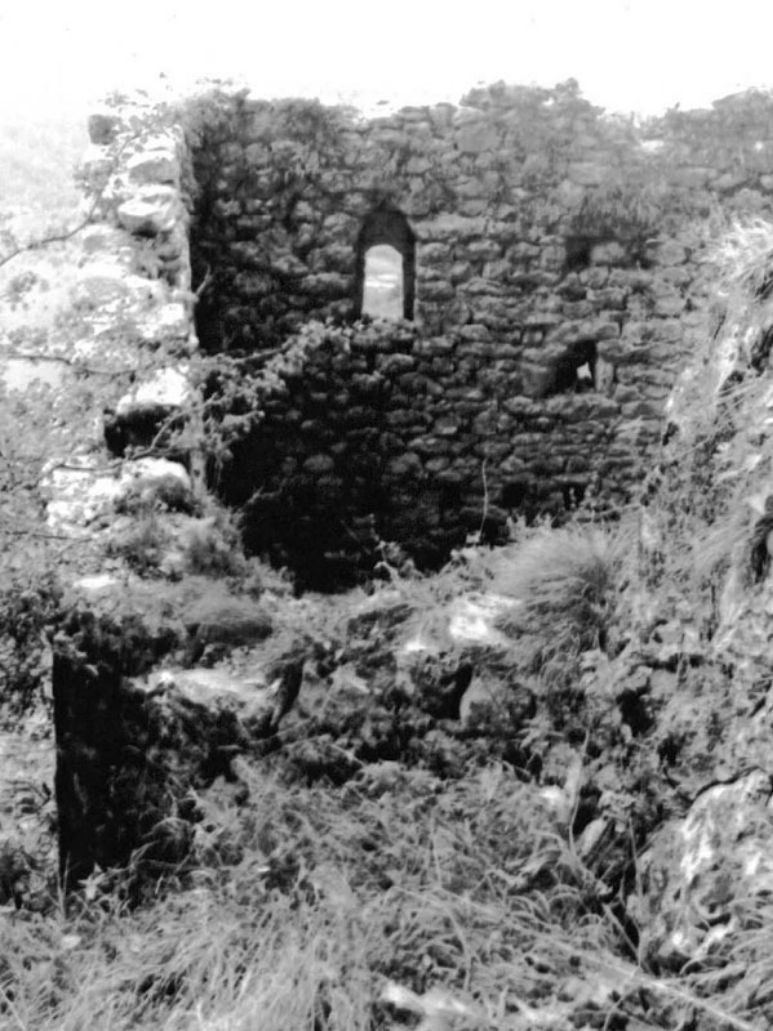
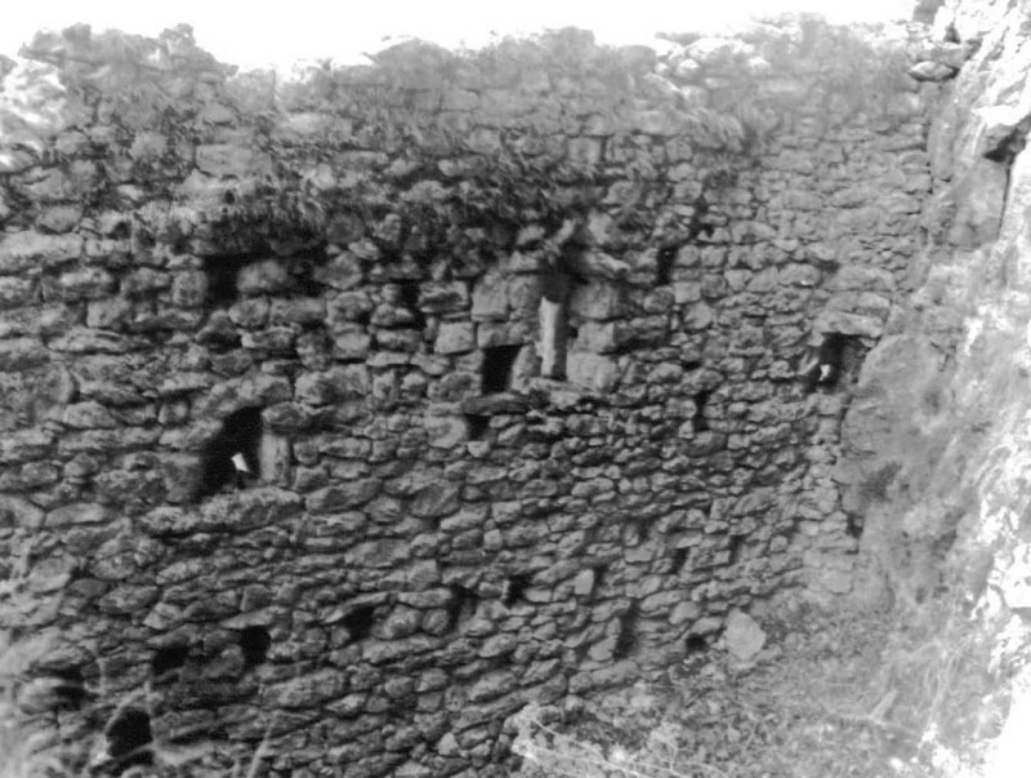
Утрачено: покрытие башни, междуетажное перекрытие, заполнения оконных и дверных проемов. Разрушена верхняя кромка стен. На восточной стене трещина. Частично утрачена арка проема второго яруса.

Башня ориентирована по сторонам света своими стенами. Башня двухъярусная. Высота башни около 5 м. Башня имеет всего две стены — южную и восточную. Толщина стен 0,85 м. Стены имеют уклон кверху. Кладка выполнена из неровно стесанных камней среднего размера, в основании стен и в углах массивные каменные блоки. Стены оштукатурены. Размеры башни в плане 9,95 x 9,68 м. Стены соединяются под прямым углом.

Входы расположены на стене восточного фасада — на каждый из двух ярусов. Вход на первый ярус расположен у юго-восточного угла. Размеры проема 1,03 x 1,32 м снаружи и 1,35 x 1,95 м изнутри. Переясочка снаружи — сделана в виде клинчатой арки с замковым камнем. Изнутри арка, сделана в технике ложного свода. В боковых стенах видны пазы для задвижки двери. Вход на второй

ярус чуть сдвинут к скале. Размеры проема снаружи 0,82 x 1,57 м и изнутри 1,08 x 2,08 м. Конструкция проема идентична. Размеры пазов для задвижки двери II x 18 см,

В интерьере башни скала, в изломе которой на уровне пола большая пещера. Стены пещеры закопчены. Стены башни изнутри не оштукатурены. На восточной стене на уровне первого яруса видна ниша размером 35 x 39 x 30 см. В южной стене на первом ярусе сделаны две бойницы. Размеры левой 47 x 44 см и правой - 35 x 44 см изнутри и 10 x 24 см снаружи. На втором ярусе южной стены расположены два окна размером 0,5 x 0,9 м изнутри. Перемички снаружи сделаны из цельных плит, растесанных под арку, изнутри проемы сделаны в технике ложного свода. На восточной стене видны пазы для балок перекрытия. На скале отсутствуют следы крепления балок перекрытия.

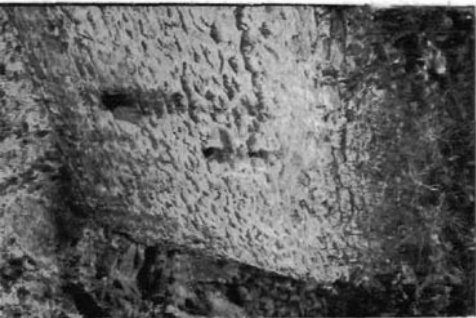
Башня, сек. 1923  
 1-й ярус

Башня каменная № I является частью комплекса скальных башен, расположена на западной окраине комплекса. Башня двухъярусная, имеет две стены, пристроенные к скале. Кладка из неровно отесанных каменных среднего размера. Входы расположены на стене восточного фасада. Вход на I-й ярус расположен у юго-восточного угла. Конструкция проемов идентична. В интерьере башни скала, в изломе которой на уровне пола большая пещера. На восточной стене есть ниша, в южной стене на первом ярусе — две бойницы. На втором ярусе южной стены расположены два окна. На восточной стене видны пазы для балок перекрытия. На скале следы крепления балок перекрытия отсутствуют.
