П А С П О Р Т

I. НАИМЕНОВАНИЕ ПАМЯТНИКА Западный склад в комплексе пороховых складов.

г. Астрахань, ул. Пороховая, 6

УЧЕТНАЯ КАРТОЧКА

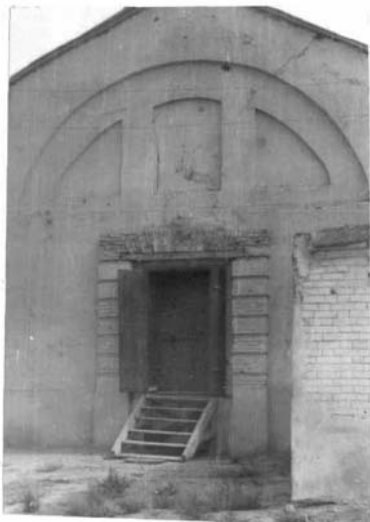
Фото или схематический план

Кирпичное оштукатуренное здание склада находится в западном углу квадратной складской территории. Основной объем одноэтажный, прямоугольный в плане; сильно вытянут с северо-запада на юго-восток. Основные габариты: 22,0 x 11,2 м. Прямоугольный двор, вокруг здания, образованный высокой кирпичной оградой, перекрыт железной кровлей и превращен в боковые части общего складского объема. Внутри основного объема — одно обширное помещение.

Ряд декоративных деталей имеет северо-западный фасад (со входом). Проем входа фланкируется рустованными лопатками и украшен пятичастным замком. Остальные фасады гладкие, оштукатурены (фасады быв. ограды оштукатурены в нижней части); покрашены в светло-желтый цвет. Крыша двускатная, шиферная.
