ПАСПОРТ

I. НАИМЕНОВАНИЕ ПАМЯТНИКА Церковь Николая

XV в.

V. АДРЕС (местонахождение) ПАМЯТНИКА Псковская область, Псковский район,

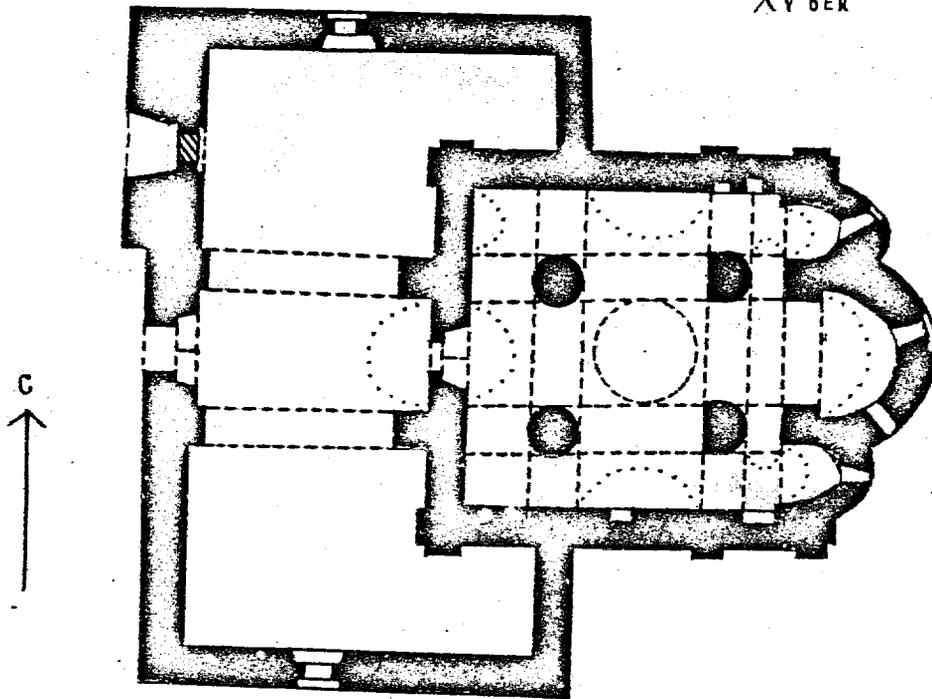
ЦЕРКОВЬ НИКОЛАЯ ЧУДОТВОРЦА

0 10 м

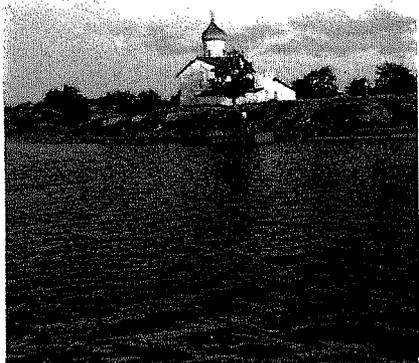
Фото или схематический план

Никольская церковь расположена в устье реки Великой на левом ее берегу. Церковь поставлена на насыпном грунте. Погост вместе с церковью приподнят над поймой реки.

Церковь — одноглавый, трехапсидный четырехстолпный храм с повышенными подпружными арками. Восьмискатная кровля четверика с тесовым покрытием, глава покрыта лемехом. К западному фасаду четверика примыкает притвор с папертьями, покрытый двускатной кровлей /щеповой/. Над западной стеной притвора, в северной его части, была сооружена трехстолпная звонница, остатки которой восстановлены при реставрации. На западной стене четверика в притворе три закладных креста XV в. На западном фасаде притвора над главным входом в церковь — остатки фресковой росписи.
