ПАСПОРТ

I. НАИМЕНОВАНИЕ ПАМЯТНИКА Усадьба городская XVIII-XI вв. (Н.Н. Демидова)
Конюшня и каретный сарай

1770-1780-е гг., кон. XIX в.

IV. АДРЕС (местонахождение) ПАМЯТНИКА г. Москва, Бауманский р-н, ул. Н. Басманная, 26, корп. 6
СССР, край, область, район, автономная обл., национальный округ, населенный пункт, пути подъезда)

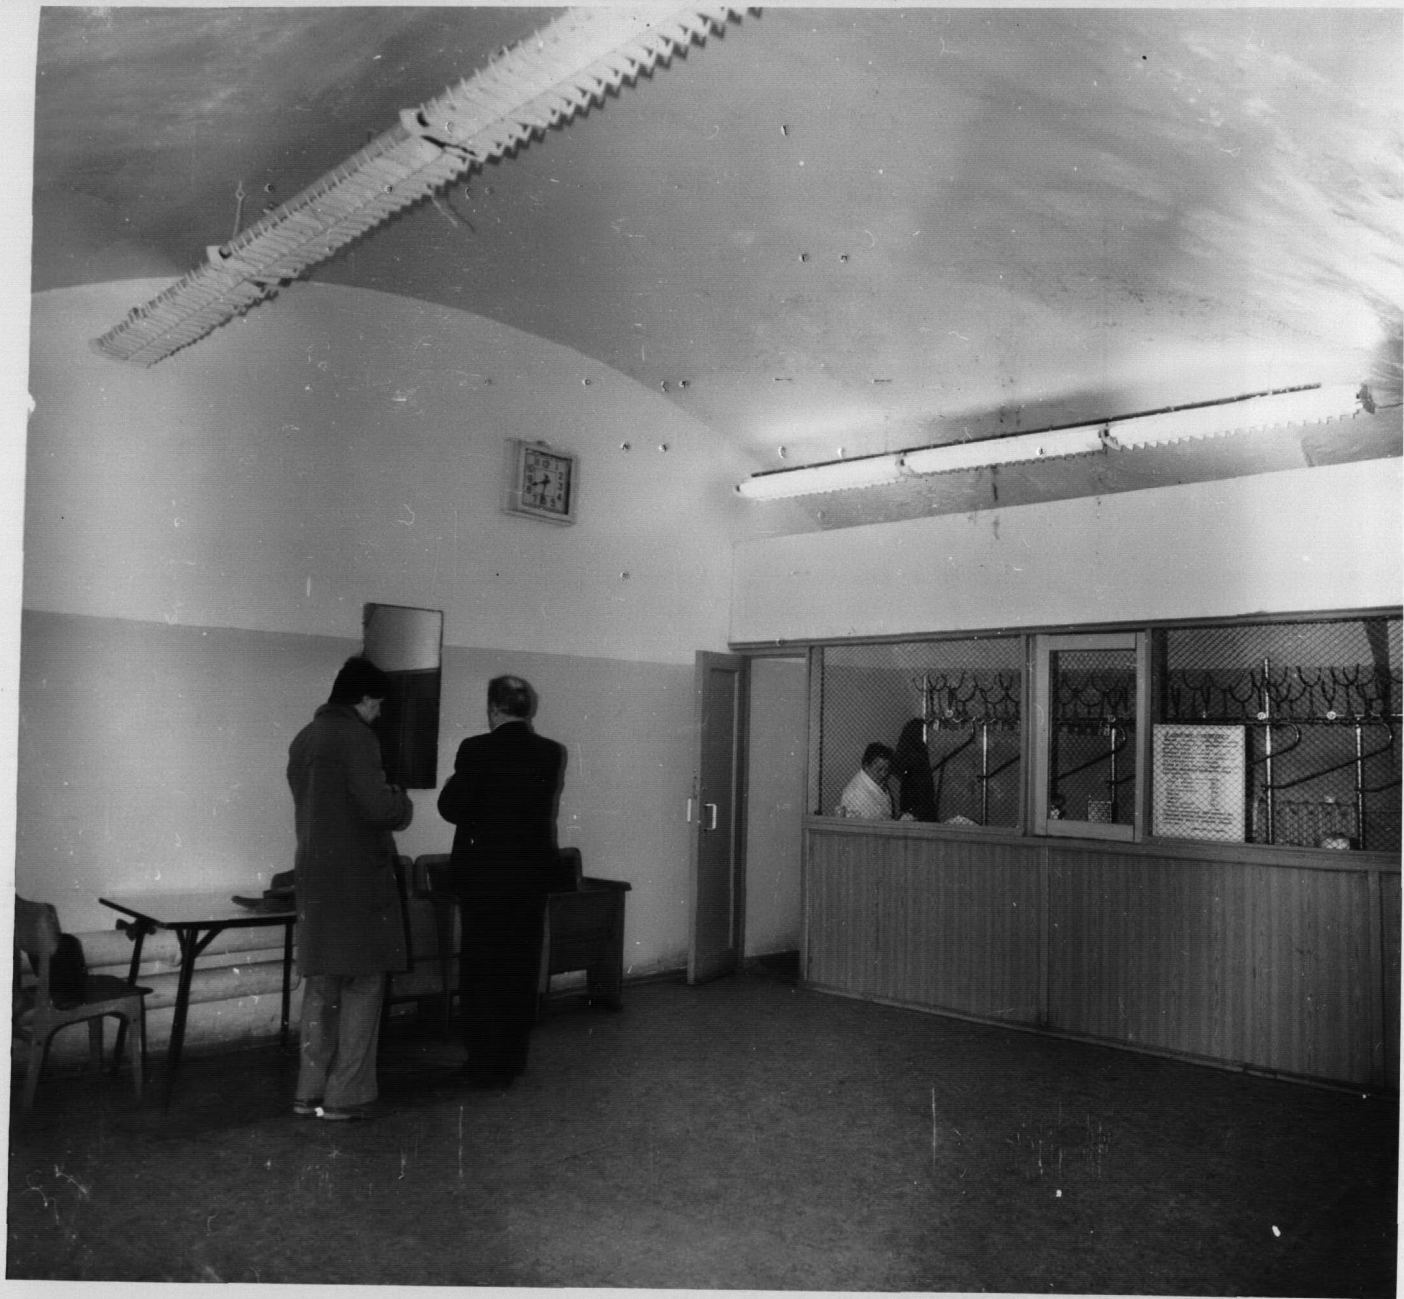
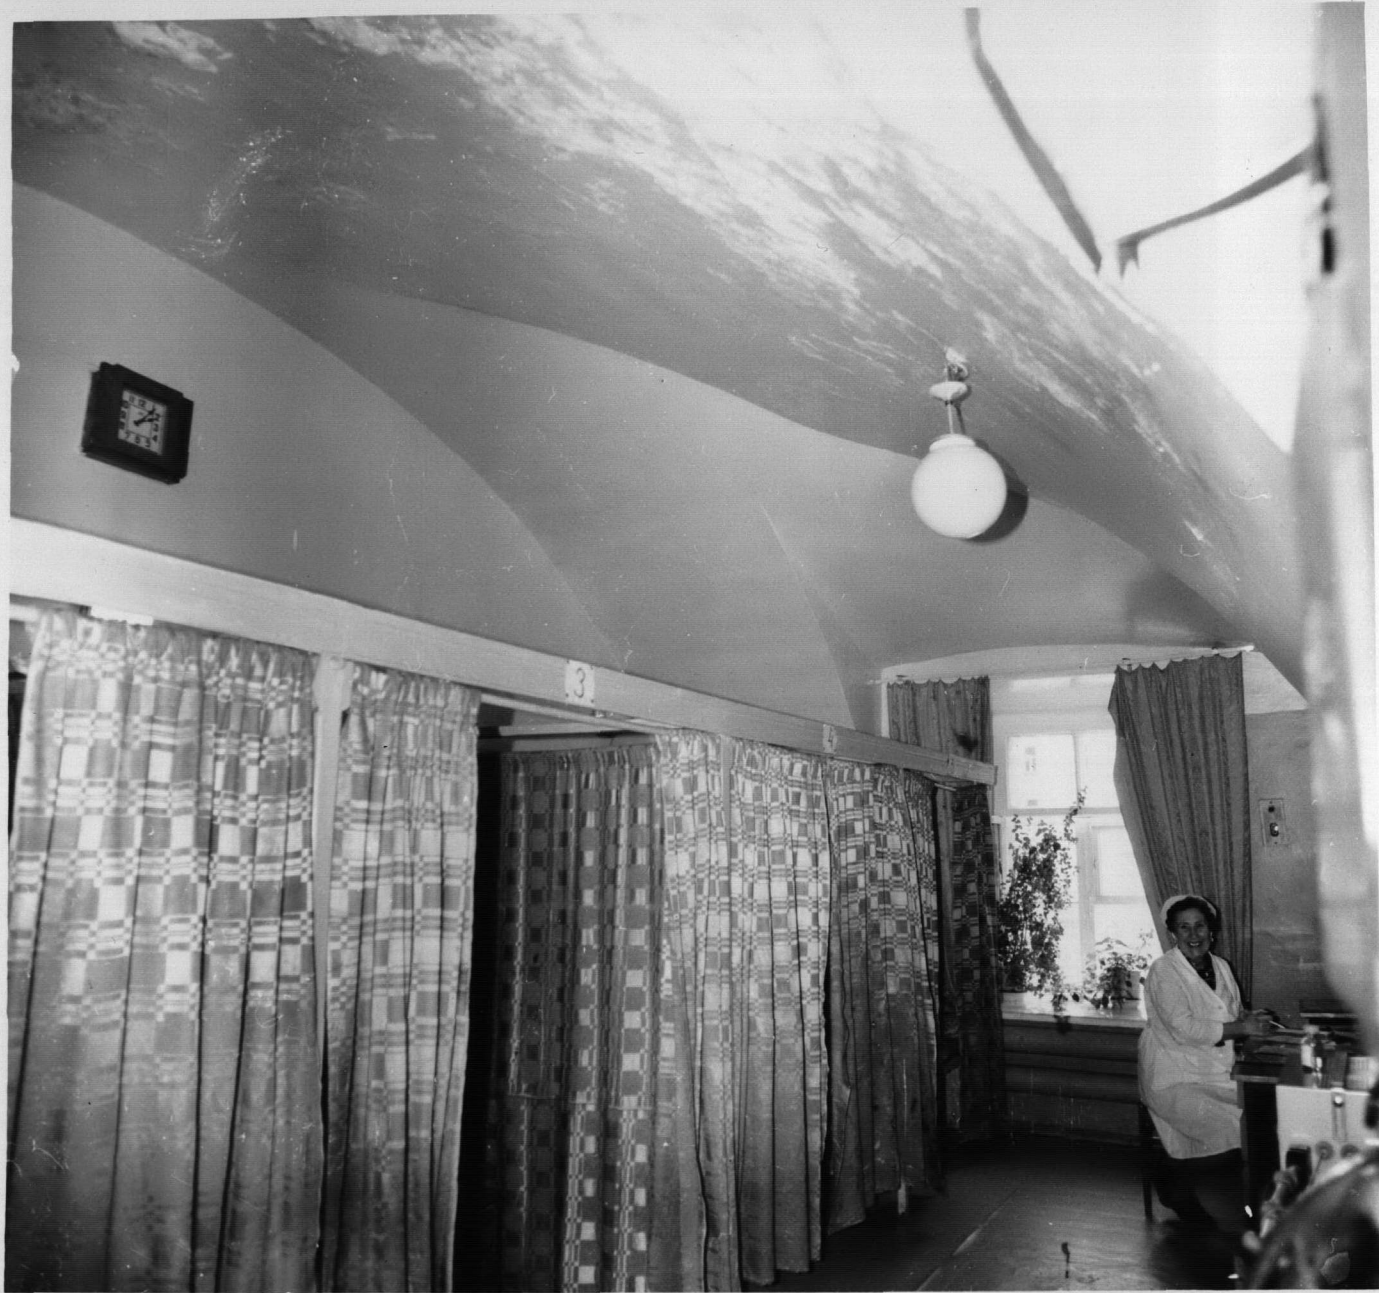
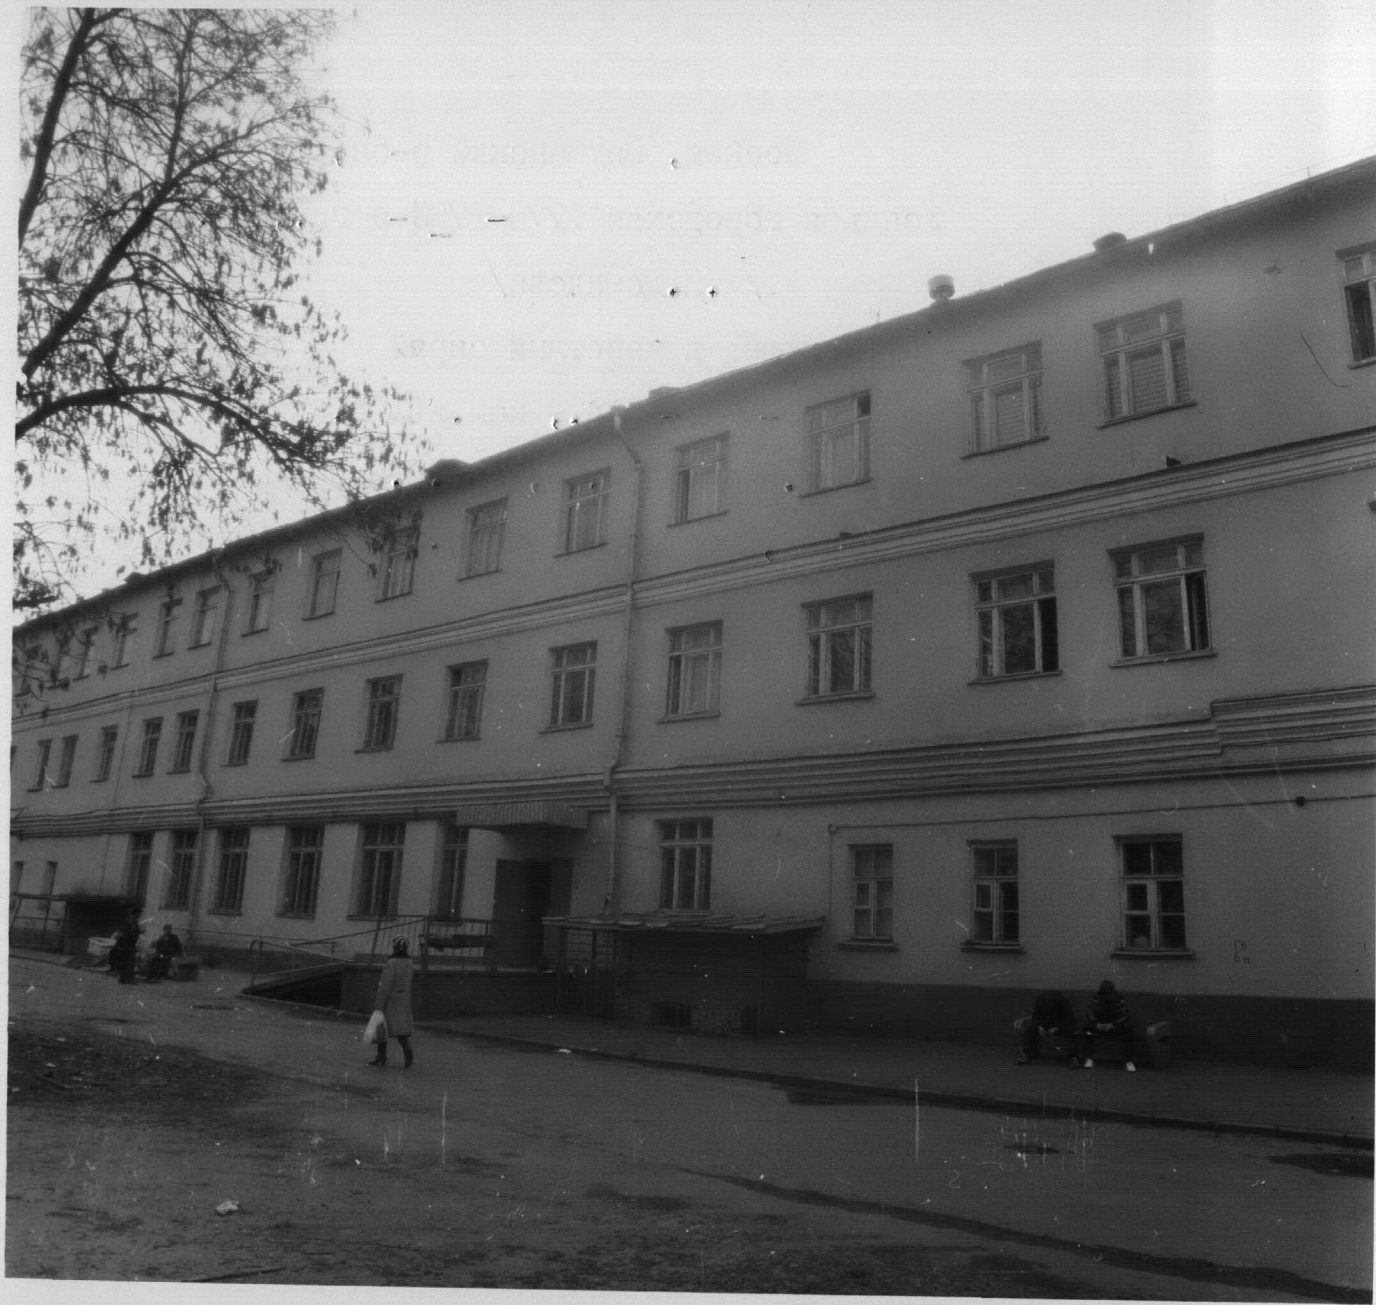
Первоначальное фасадное решение полностью утрачено, за исключением частично сохранившегося белокаменного профилированного карниза, отмечающего первый ярус здания.

Первоначальное объемно-планировочное решение, несмотря на искажения, в целом сохранилось. Оформление и декорация помещений полностью утрачена.

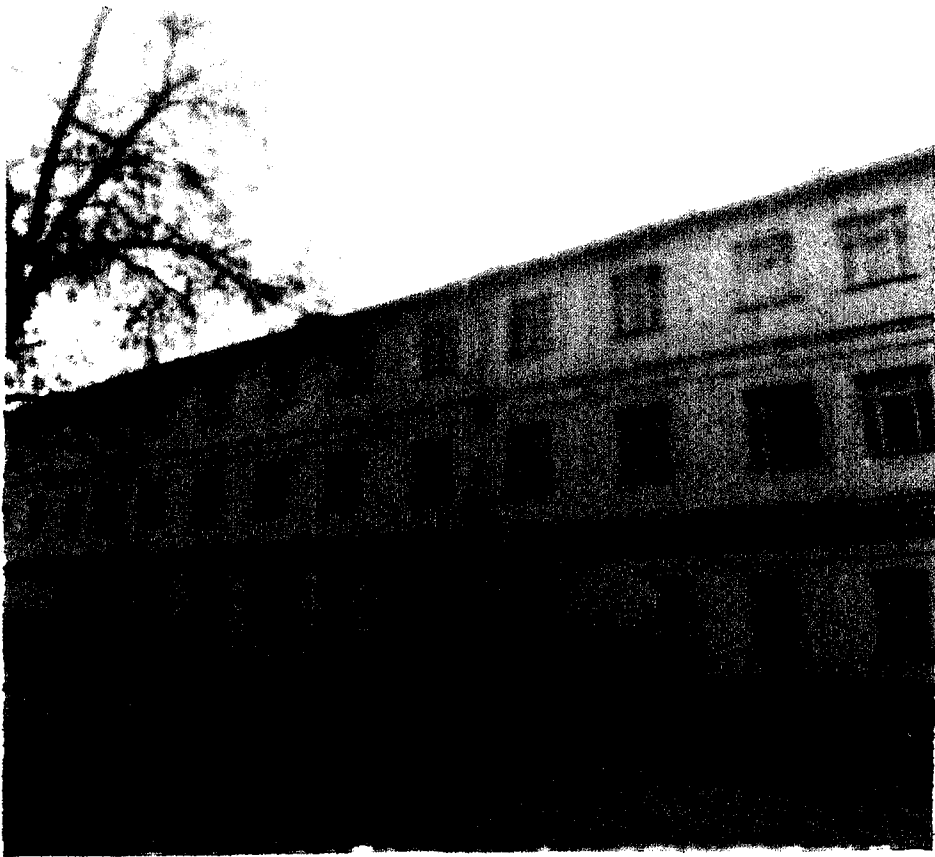
Фото или схематический план

Здание можно датировать 70-80-ми годами, XVIII столетия. Объем, заключающий в себя каретный сарай и конюшню, располагался в пространстве бывшей усадьбы дворянина Н.Н.Демидова, состоявшей в приходе ц.Петра и Павла в Басманной части города. Его главный фасад был ориентирован на проезжее пространство хозяйственной зоны.
