П А С П О Р Т

I. НАИМЕНОВАНИЕ ПАМЯТНИКА Башня князя Я. В.II. ТИПОЛОГИЧЕСКАЯ
ПРИНАДЛЕЖНОСТЬ

ЧИ АССР, Ачхой-Мартановский р-н, с. Мереджи, башня жилая № 8.

Башня жилая № 8

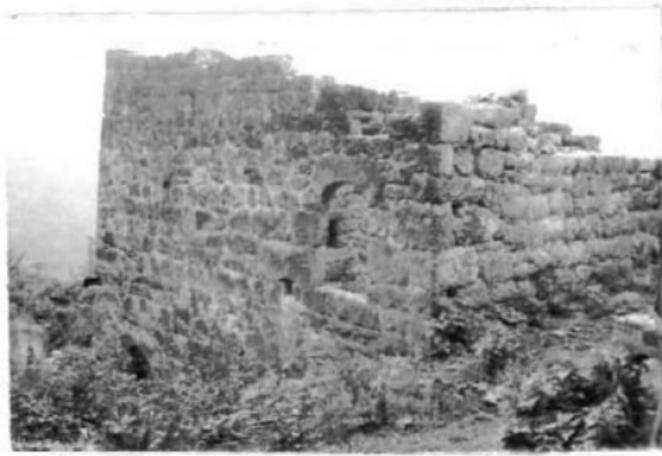
ОБЪЕКТ: СЕЛ. МЕРЕДЖИ
 ТИП: ДВУХЪЯРУСНАЯ
 БАШНЯ

Башня жилая № 8 расположена на западной окраине сел. Мереджи. Стоит у дороги. Башня двухъярусная. Стены имеют уклон кверху. Кладка из камней среднего размера на известковом растворе. Башня прямоугольная в плане. Входы в башню в стене северного фасада. Дверной проем первого яруса расположен около северо-восточного угла. Дверной проем второго яруса расположен у северо-западного угла. Конструкции проемов идентичны. Окна расположены на втором ярусе в стенах восточного и северного фасадов. Южный и западный фасады глухие. Петроглифов не обнаружено.
