П А С П О Р Т

I. НАИМЕНОВАНИЕ ПАМЯТНИКА АмбарII. ТИПОЛОГИЧЕСКАЯ
ПРИНАДЛЕЖНОСТЬ

XIX векIV. АДРЕС (местонахождение) ПАМЯТНИКА Архангельская обл., г.Онега, просп.(ИССР, край, область, район, автономная обл.,Кирова, 60национальный округ, автономный округ, путь подземки)V. ХАРАКТЕР
СОВРЕМЕННОГО
ИСПОЛЬЗОВАНИЯ

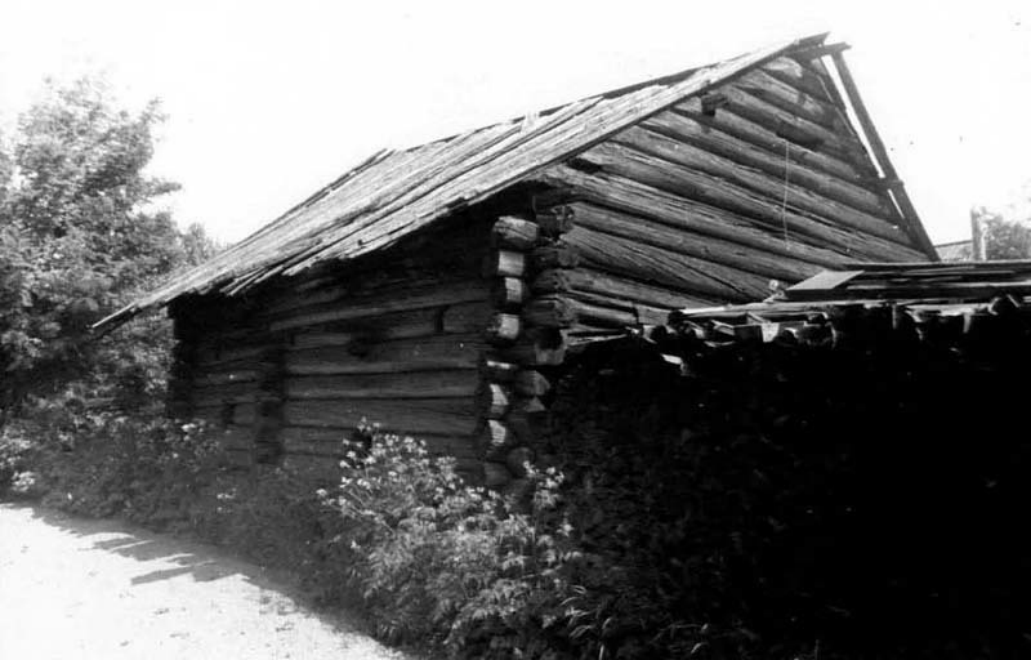
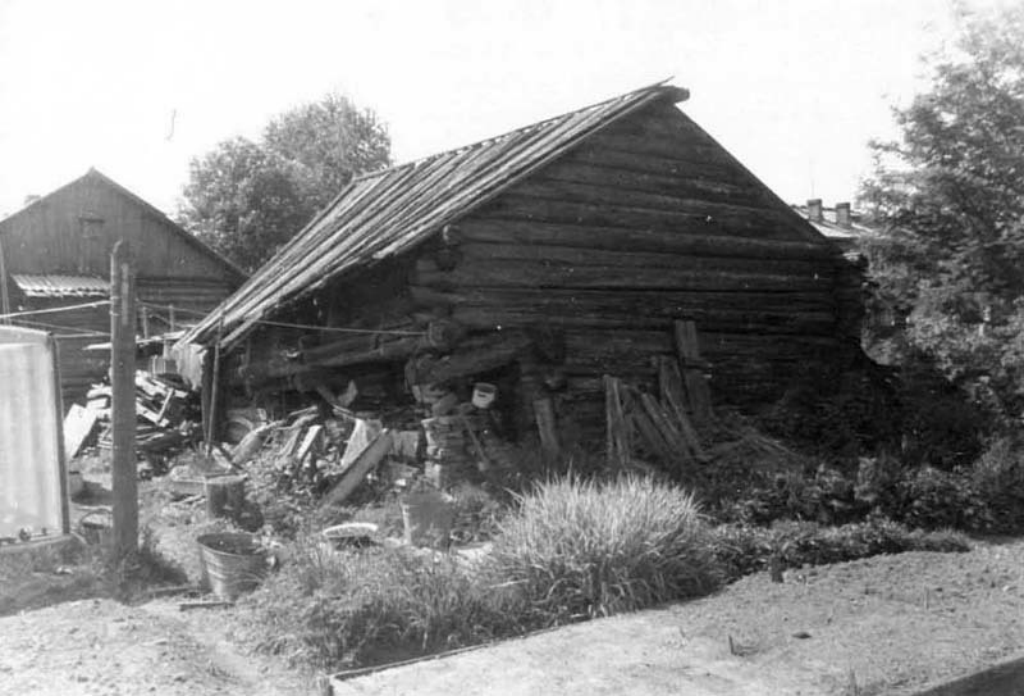
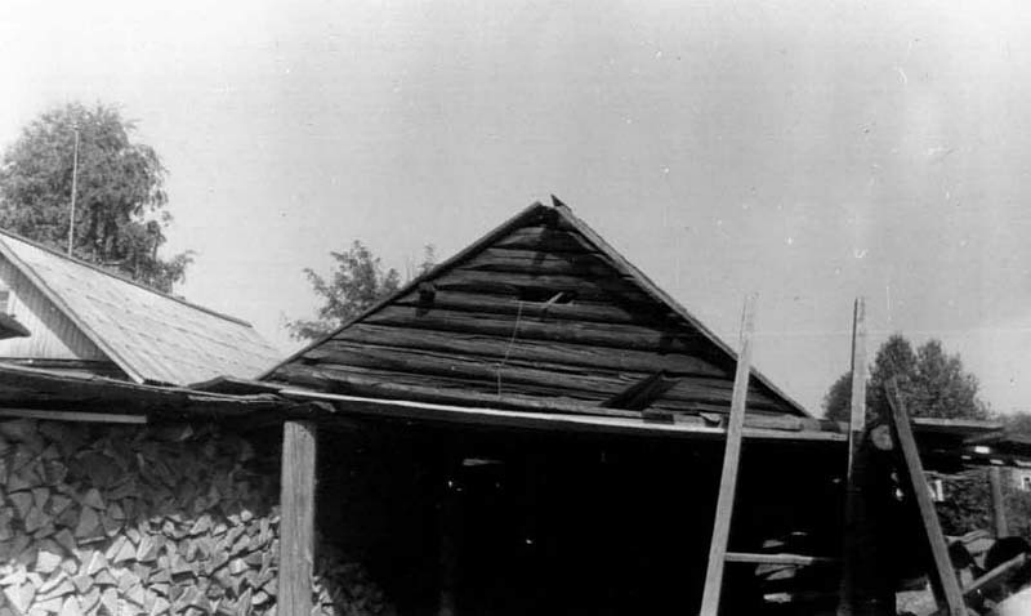
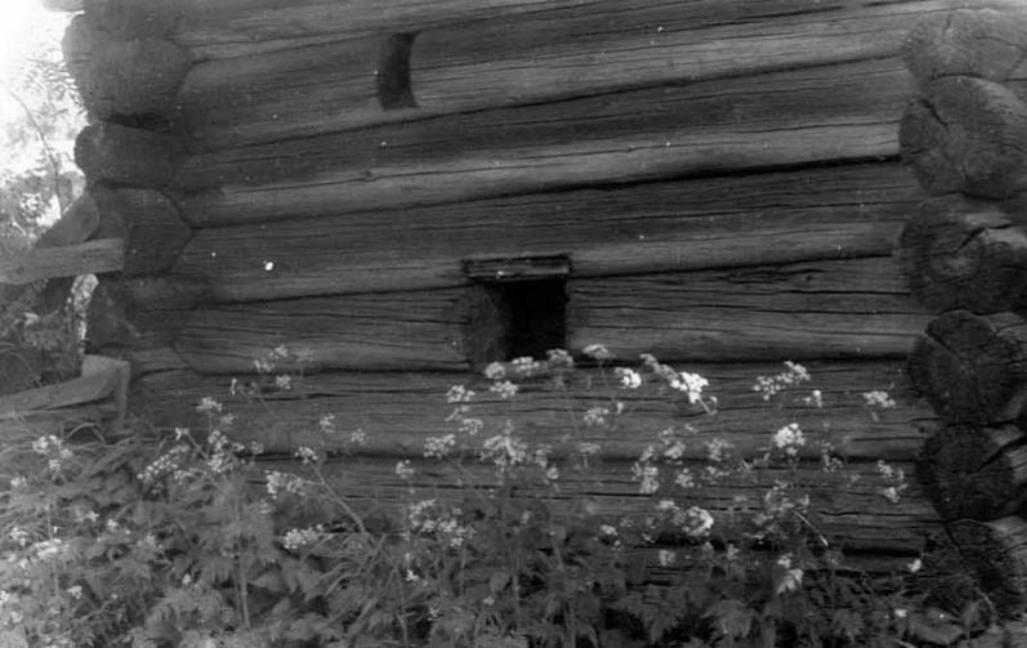
Фото общего вида —

Утрачены куриши и водометы на продольных фасадах. Тесовое покрытие укреплено по следам гвоздями. Дверной проем на северном фасаде расширен. Бревна амбара и все его конструкции подвержены сильному гниению.

Амбар расположен за домом в глубине участка. Прямоугольный в плане сруб, вытянутый по оси восток-запад, рублен из бревен, перевязанных в "обло". Более широкая верхняя часть сруба (чердак) образует с северной стороны широкий навес, опирающийся на выпуски бревен. Амбар покрыт двухскатной самцовой крышей, обшитой тесом. В бревнах верхнего венца на продольных фасадах сохранились врубки от куриц. На северном фасаде с восточной стороны находится, расширенный в более позднее время, дверной проем, на южном — два небольших окна. В щипцах на торцевых фасадах сделаны узкие щелевидные продухи.

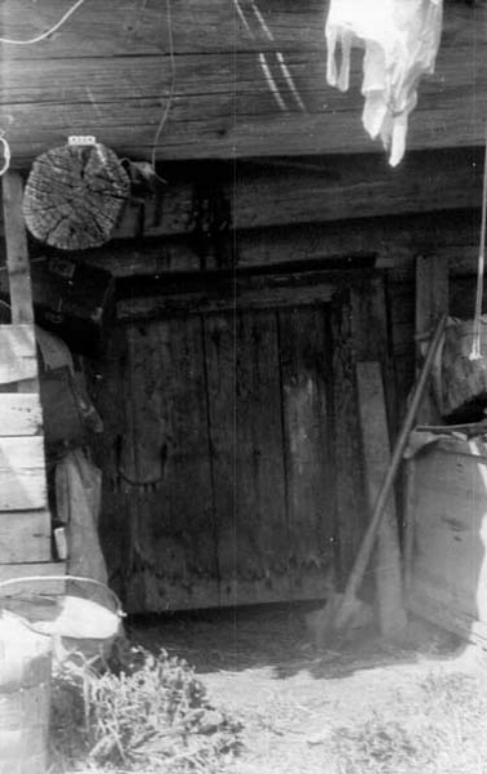
Обмеры: план — I

Внутри амбар состоит из двух одинаковых по площади, взаимосвязанных между собой, помещений, разделенных поперечной бревенчатой стеной. Плоский потолок набран из плах. В западном помещении в потолке был сделан люк на чердак, на котором поднимались по приставной лестнице.

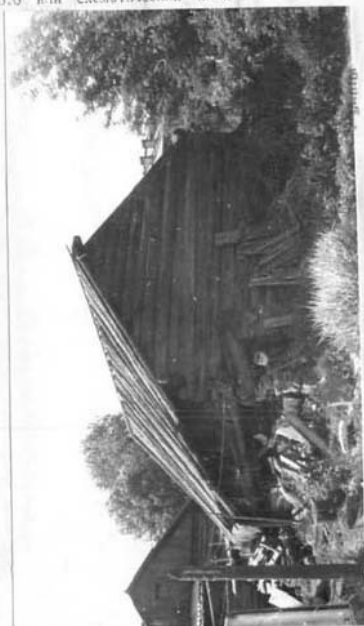
Фото или схематический план

Амбар расположен за домом в глубине участка. Прямоугольный в плане сруб, вытянутый по оси восток-запад, рублен из бревен, перевязанных в "обло". Более широкая верхняя часть сруба (чердак) образует с северной стороны широкий навес, опирающийся на выпуски бревен. Амбар покрыт двухскатной самоцовой крышей, обшитой тесом. Внутри находятся два помещения, разделенных поперечной бревенчатой стеной.
