Паспорт на памятник архитектуры.

1. Наименование: Колокольня пегоста у д. Мостовой.
2. Адрес: Архангельская обл. Маргопольский р-н Кречатовский с/о дер. Мостовая.
3. Время сооружения: Начало XIX века. 1816 год.

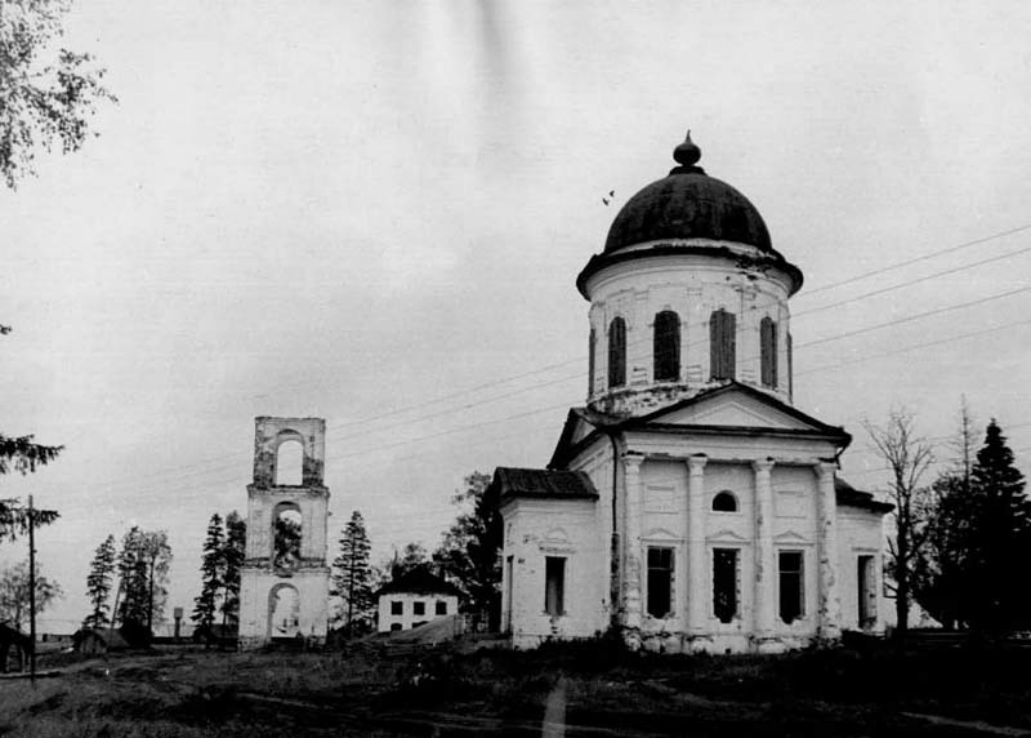
7. Тип, планировочная структура, основные габариты:
Трехъярусная колокольня, в плане - квадрат
8. Конструктивная система, материалы фундамента, стен, перекрытий, отделочные материалы, размеры кирпича, керамических блоков, керамики:
Нижний ярус колокольни перекрыт крестовым сводом, опирающимся на 4 столба. Между столбами перекинуты арки, которые образуют проходы колокольни.
Сложена из кирпича, связи не сохранились.

Колокольня имеет скрепное декоративное убранство: углы четверика обработаны пиластрами, и каждый ярус имеет профилированный карниз.

Памятник находится в угрожающем состоянии.
