## П А С П О Р Т

I. НАИМЕНОВАНИЕ ПАМЯТНИКА Ансамбль церкви Владимирской

1895 - 1902 гг.IV. АДРЕС (местонахождение) ПАМЯТНИКА Астрахань

Алишаровичева ул., 4 (ул. Бакинская, 26)

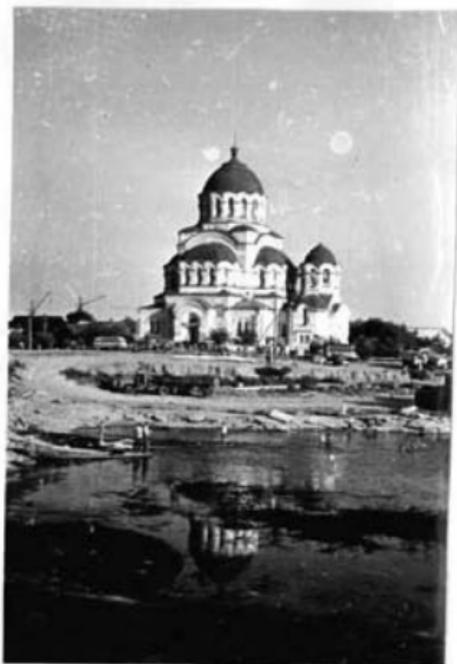
Фото или схематический план

Памятники расположены посреди обширной треугольной площади, открытой в сторону Адмиралтейского затона. Противоположная восточная сторона площади замыкается пониженной застройкой б. Поперечно-Затонной улицы. Крупное, квадратное в плане здание Владимирской церкви выстроено в формах византийской купольной базилики, тема которой обогащена ярусно-центрической трактовкой композиции и обогащена "придвинутым" объемом колокольни. Богатая архитектурная обработка фасадов в "византийском" стиле подчеркивает сквозной композиционный мотив гранных поверностей с арочным проемом в каждой грани и компактную, монолитную тяжесть объема. Рядом с церковью, с юго-западной стороны, находится одноэтажное, на высоком покое, здание городского духовного училища, южный фасад которого, выходящий в линию б. Теребиловской ул. обработан скупыми формами "петровского барокко". Высотный массив церкви является одной из главных архитектурных доминант города.
