ПАСПОРТ

Колоннады в Боголыбенском монастыре

УЧЕТНАЯ КАРТОЧКА

Колокольня в Богоявленском монастыре

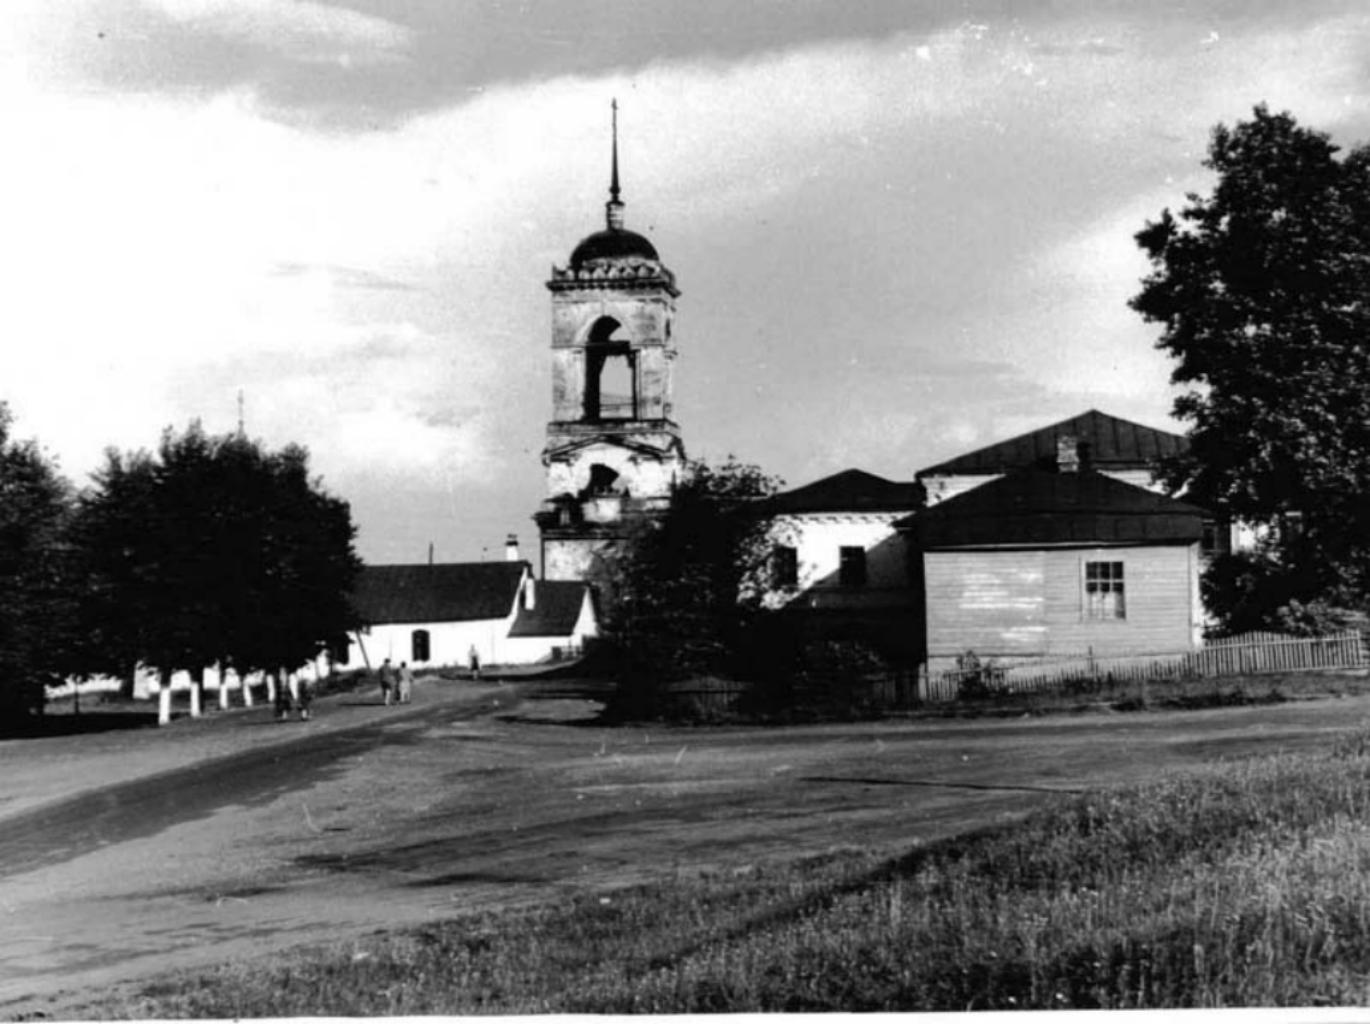
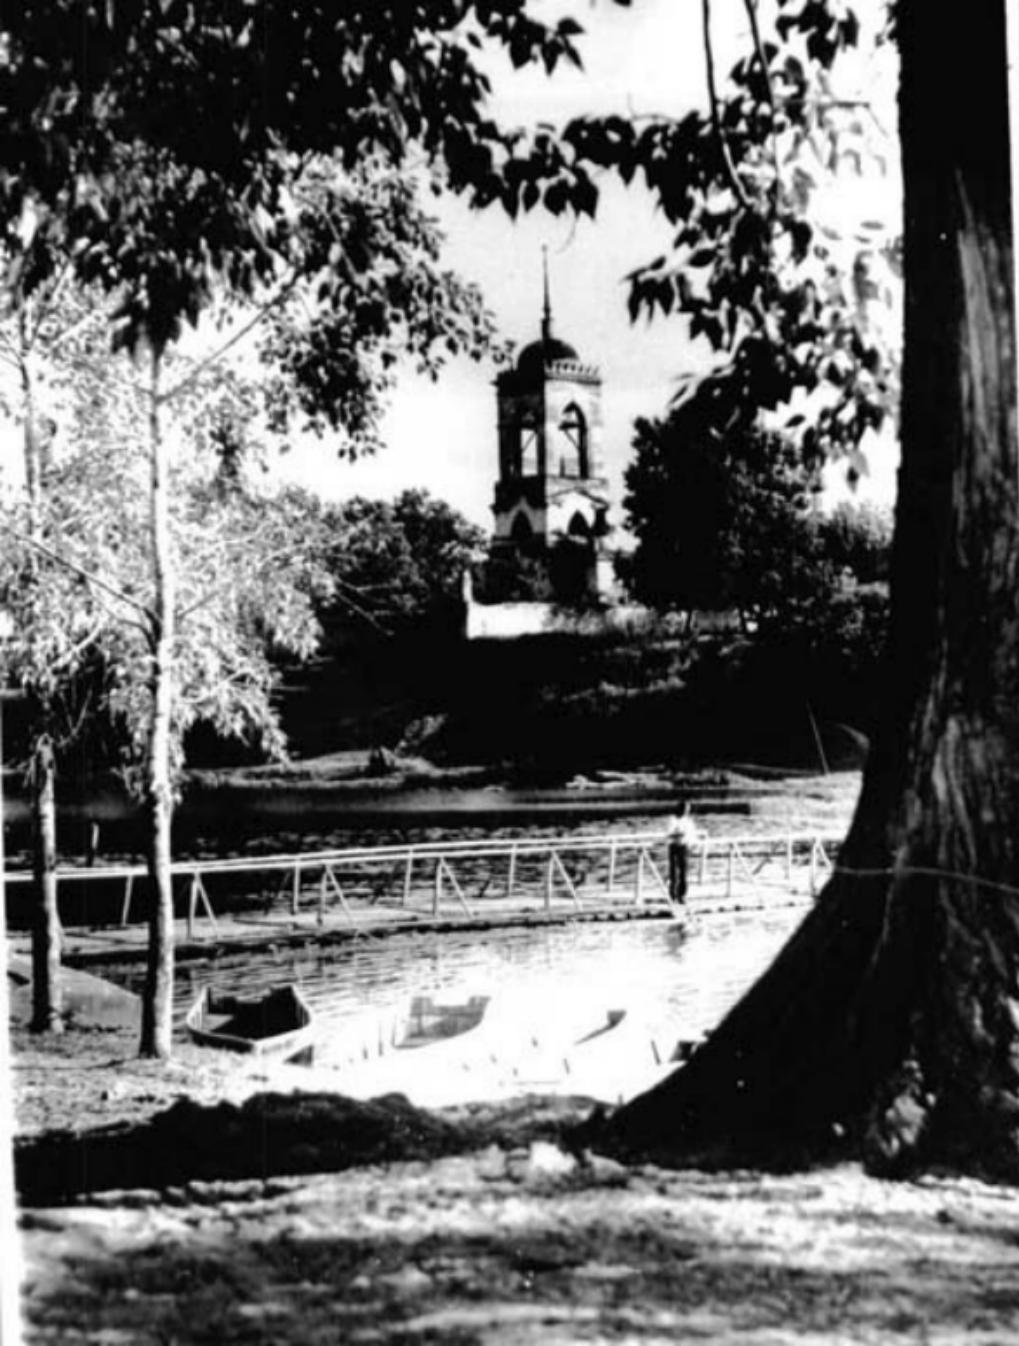
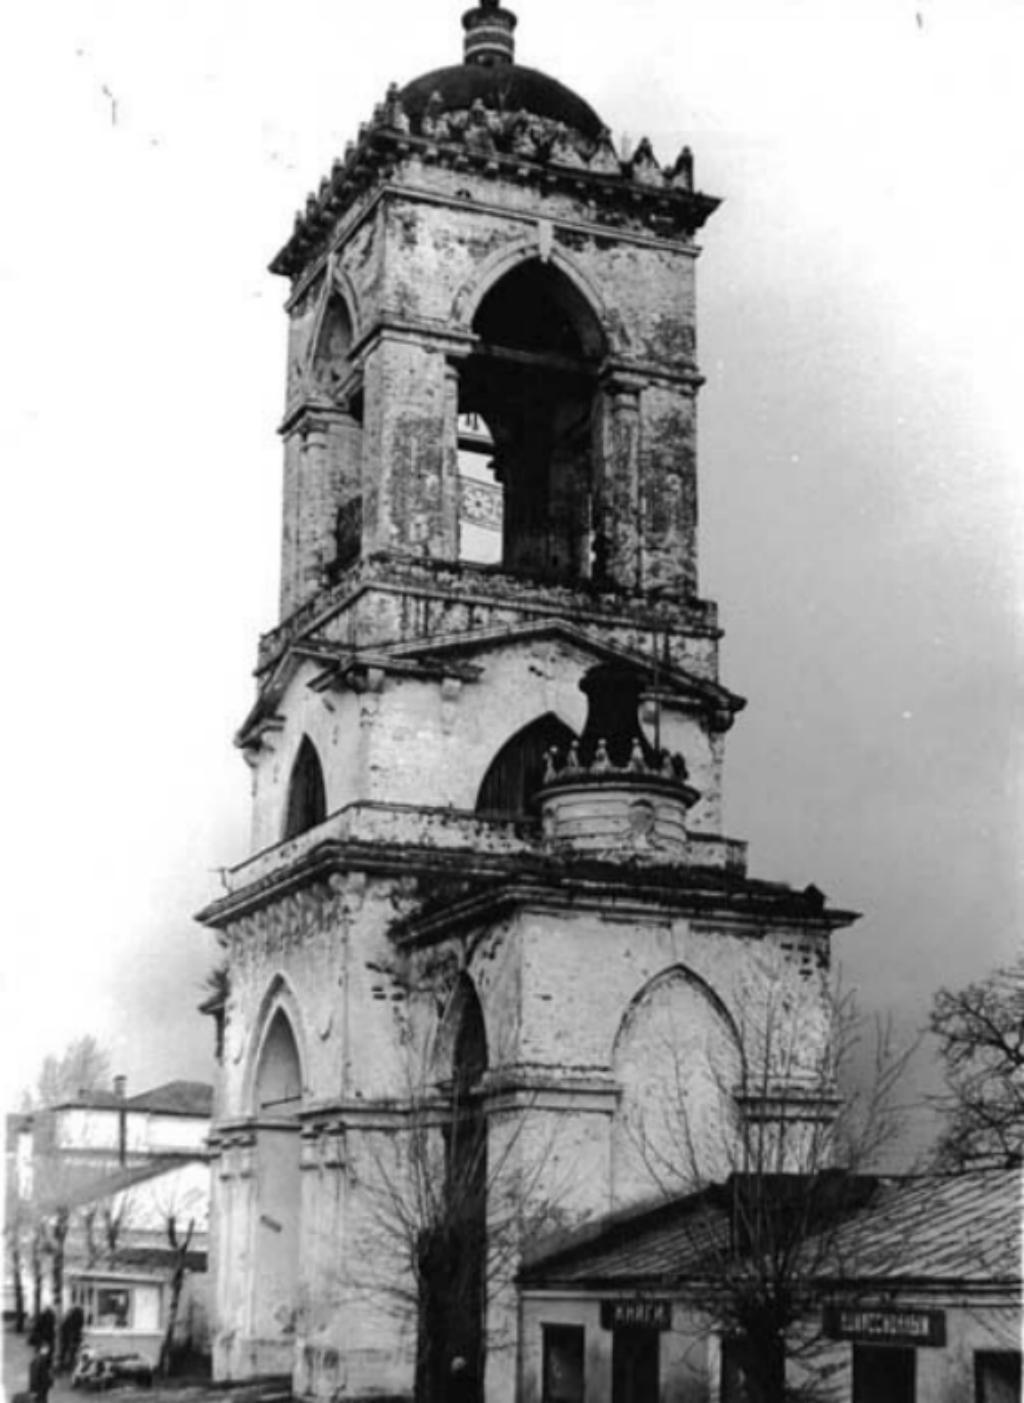
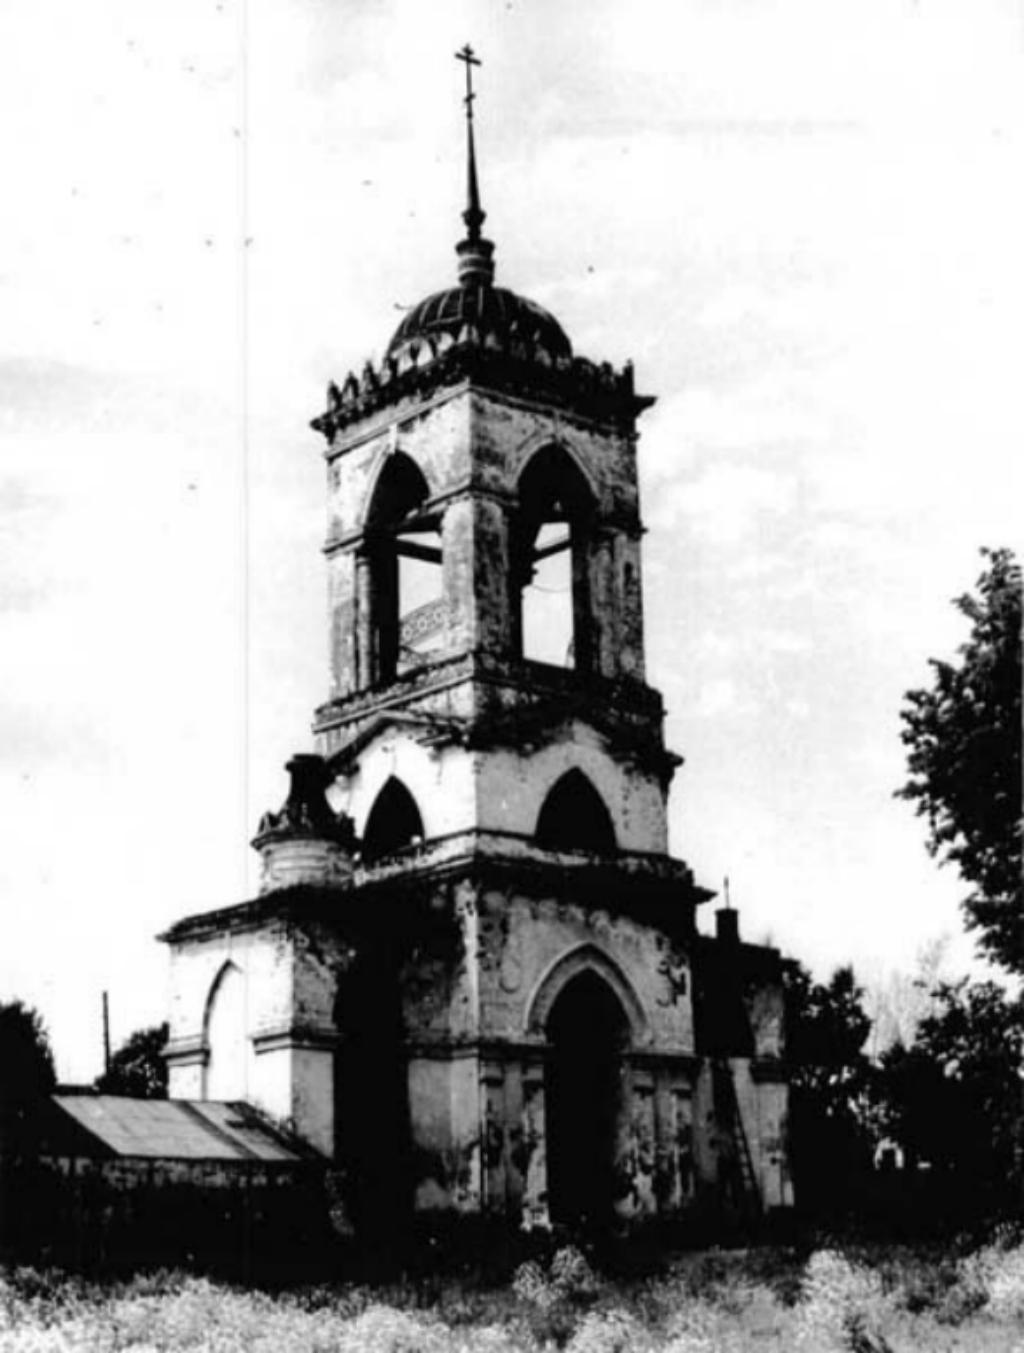
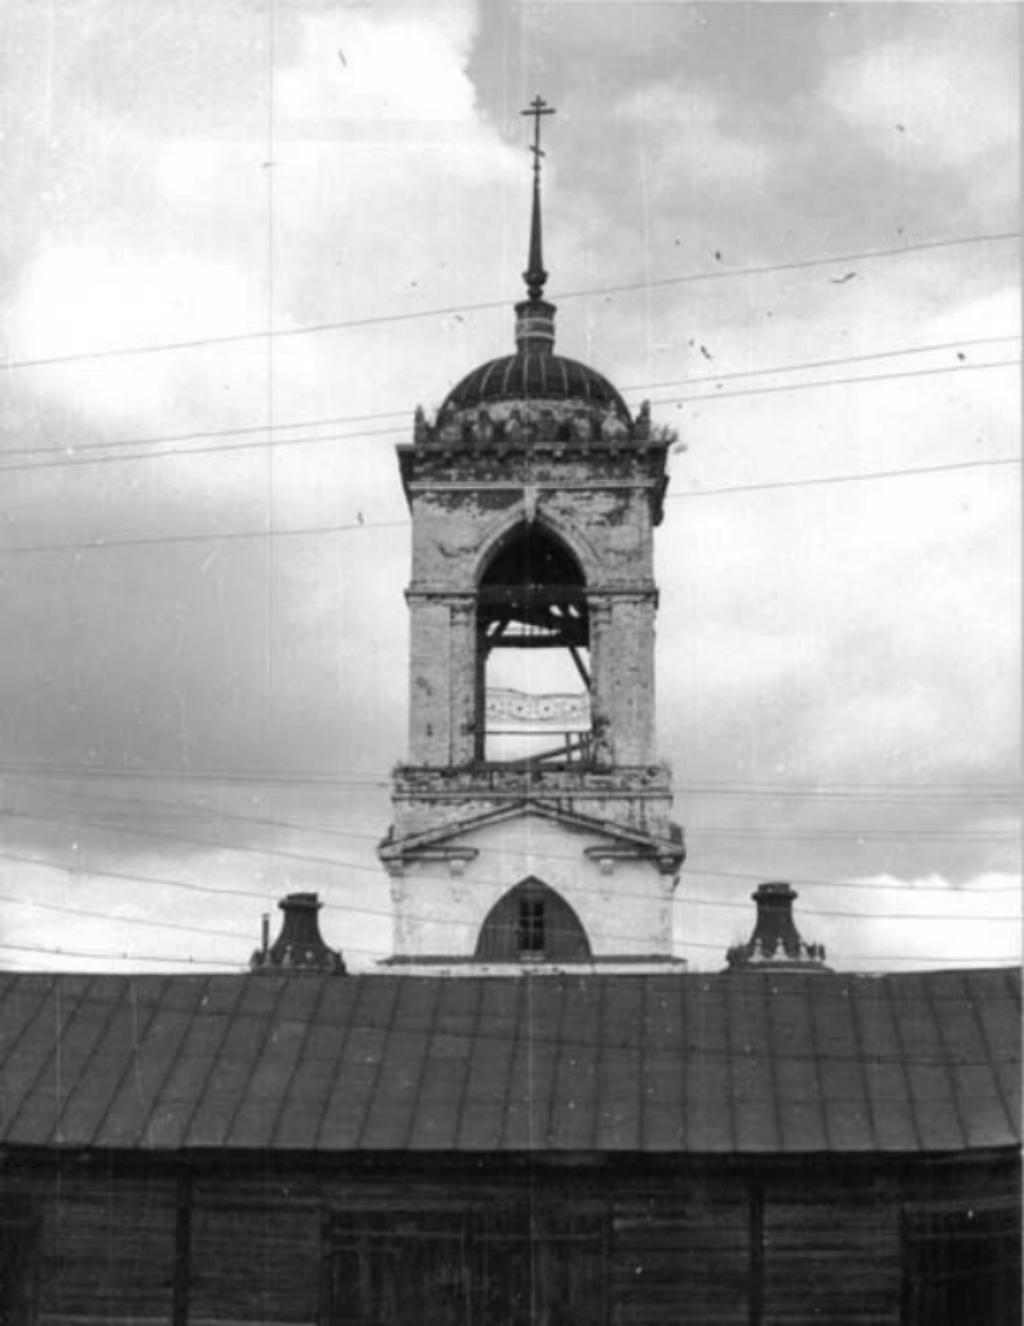
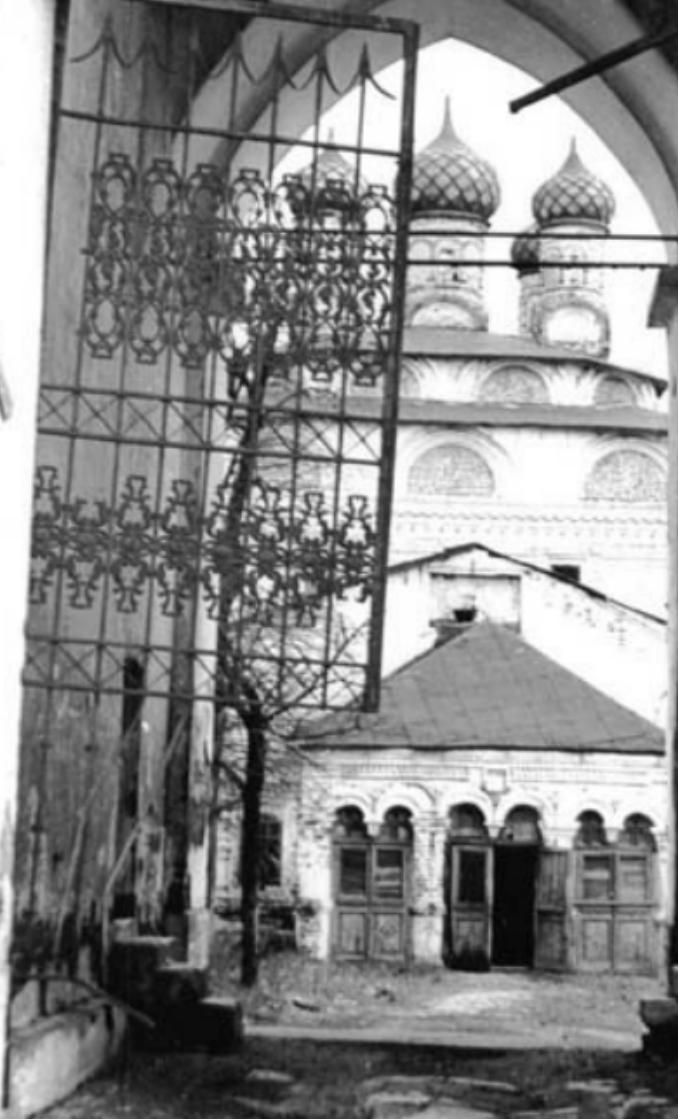
Наглядный материал на охране показано

Здание давно не ремонтировали, штукатурка обветшала и частично утрачена.

Высокое каменное строение состоит из двух основных объемов. Нижний ярус - главные врата с высокими стрельчатыми арками пролета. Верхний ярус - колокольня, звонница с четырьмя открытыми стрельчатыми арками. Нижний ярус (врата) состоит из двух объемов: центральный объем - главные проездные врата с массивными коваными решетчатыми воротами и два боковых придела. Иной придел - малые врата. В северном приделе двухэтажные кельи, вероятно, бывшие кельи звонаря и привратника. Главные врата с восточного и западного фасадов оформлены высокими стрельчатыми арками. Внутри пролега перекрытие (между барельефами арками) плоское деревянное. Пробезд над арками имеются листики. В северной стене проездных врат небольшая дверца - вход в северный придел, в котором раньше была келья привратника. В настоящее время в приделе устроена хиляд квартира в два этажа. Этажи соединены внутренней деревянной лестницей. Потолки в комнатах плоские деревянные, подшиты фанерой. Над перекрытием 2-го этажа небольшое чудающее помещение с полуцилиндрическим сводом. Вход на чердак по пристенной лестнице со двора. В южной стене проездных врат небольшая дверца ведет на колокольню. В толще стены устроена деревянная узкая лестница на звонницу. На звоннице все колокола сняты, разбиты ограждения кованые решетки в арках звона. Повреждена кирпичная кладка столбов звонницы.

В южном приделе высокие стрельчатые арки первоначально были открытыми. Позже в западную и восточную арки вставили деревянные заполнения. Внутри помещений сделали деревянный пол. По словам жителей в южном приделе (южных вратах) некоторое время находился свечной склад церкви. Помещение высокое, перекрыто сомкнутым сводом. Росписи на стенах нет. В арках металлические связи. Фасады колокольни опутаны резиной. Кровельное покрытие свесов и карнизов пришло в негодность. Здание находится в запущенном состоянии.

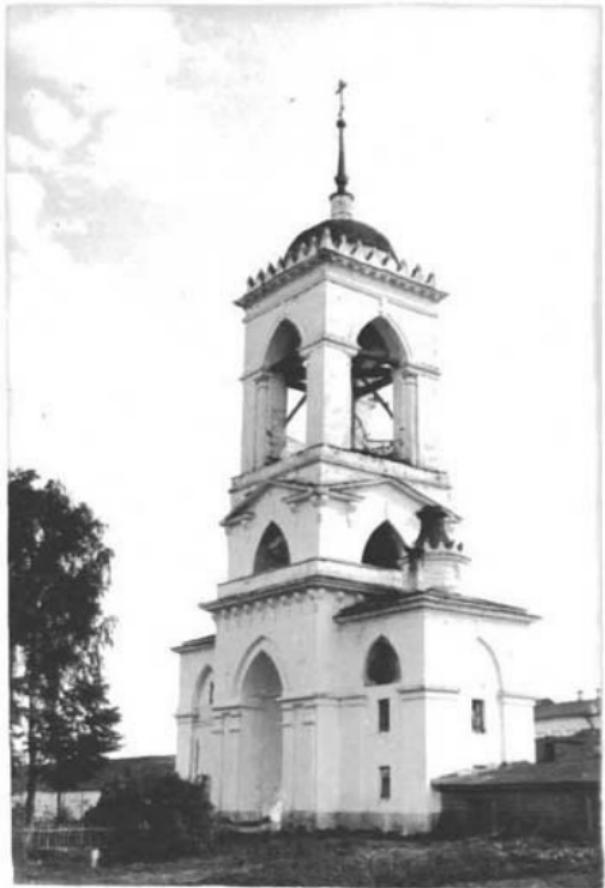
Стоит в линии западной стороны ограды ансамбля по оси Богоявленского собора

Высокая кирпичная колокольня состоит из двух объемов. Нижний ярус—главные врата в монастырь с высокими стрельчатыми арками и коваными решетчатыми воротами. К ним примыкают два придела, в одном из которых—малые врата, в другом—двухэтажные кельи. Внутри пролетов перекрытия плоские деревянные. Проезд вымощен плитками.

Второй ярус колокольни—звонница с арочными пролетами.

Фасады колокольни оштукатурены.
