ПАСПОРТ

I. НАИМЕНОВАНИЕ ПАМЯТНИКА дом жилой

г.Сортавала, ул.40 лет ВЛКСМ, 4

г.Сортавала
Карельская АССР
ул.40 лет ВЛКСМ, д.4
дом жилой
(конец XIX века)

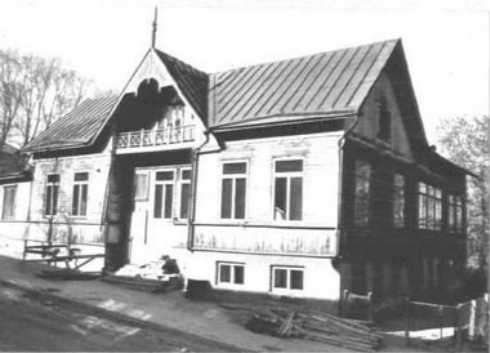
Фото или схематический план

Здание выходит своим главным фасадом на красную линию ул. 40 лет ВЛКСМ, земная в планировочной структуре улицы рядовое положение. Имеет усложненную объемно-пространственную композицию. Состоит из нескольких объемов, имеющих форму параллелепипеда, поставленных на высокий подклет. На улицу обращены два боковых ризалита, завершается мансардой, крытой на два ската. Симметрия главного фасада нарушается объемом пристроенной эранди. На оси симметрии находится треугольный фронтон мансарды и балкон, устроенный над парадным входом. Планировка помещений асимметричная с ориентацией окон парадных помещений на улицу. В декоре фасадов особое место отведено оформлению оконных наличников и фронтона мансарды. Дом рублен из бруса "в лапу" и обшит профилированным тесом. Основные габариты в плане — 18,0 x 18,5 м. Пример финского неорематизма рубежа XIX—XX вв.
