ПАСПОРТ**I. НАИМЕНОВАНИЕ ПАМЯТНИКА**

Церковь Успенской

1852-62 гг.

IV. АДРЕС (местонахождение) ПАМЯТНИКА Мордовская АССР, Бельниковский район,
 с. Новая Ямская Слобода. Село расположено на 15 км дороги Бельники — г. Переславль

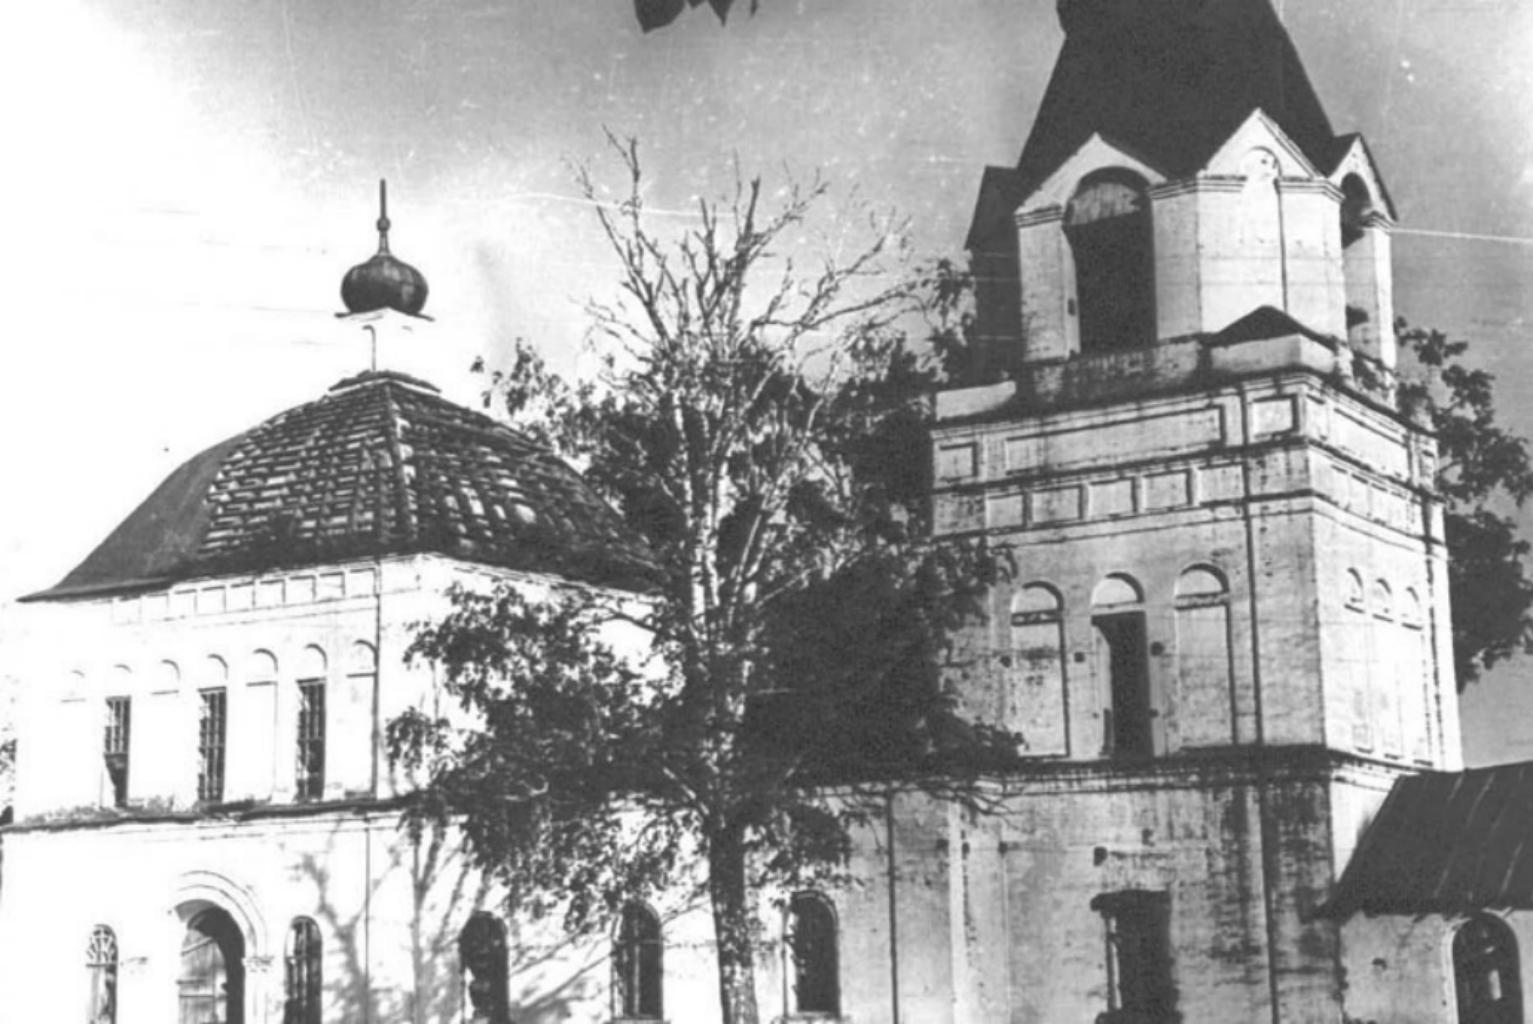
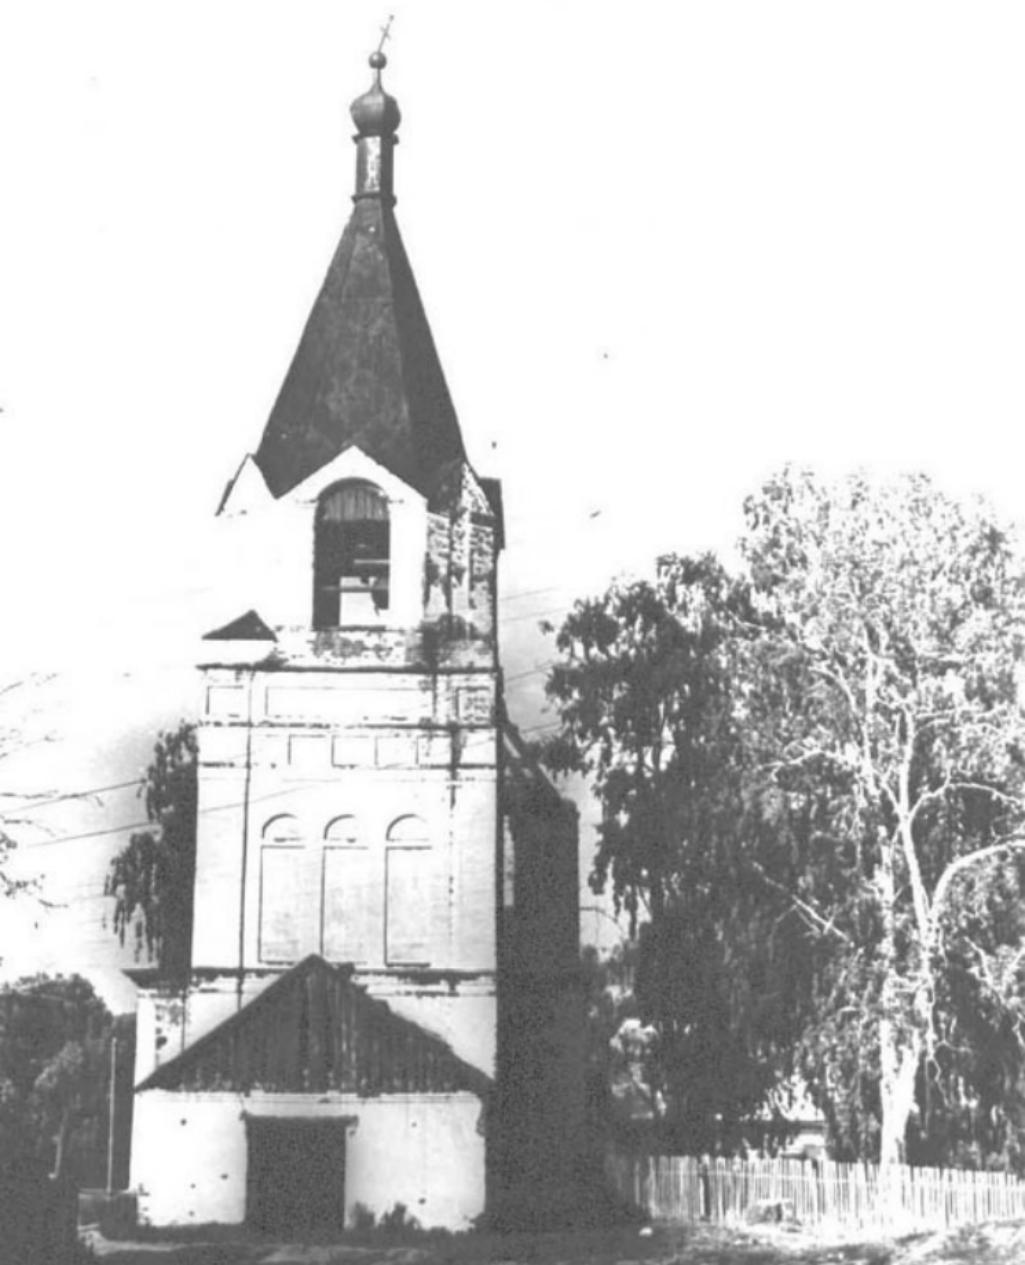
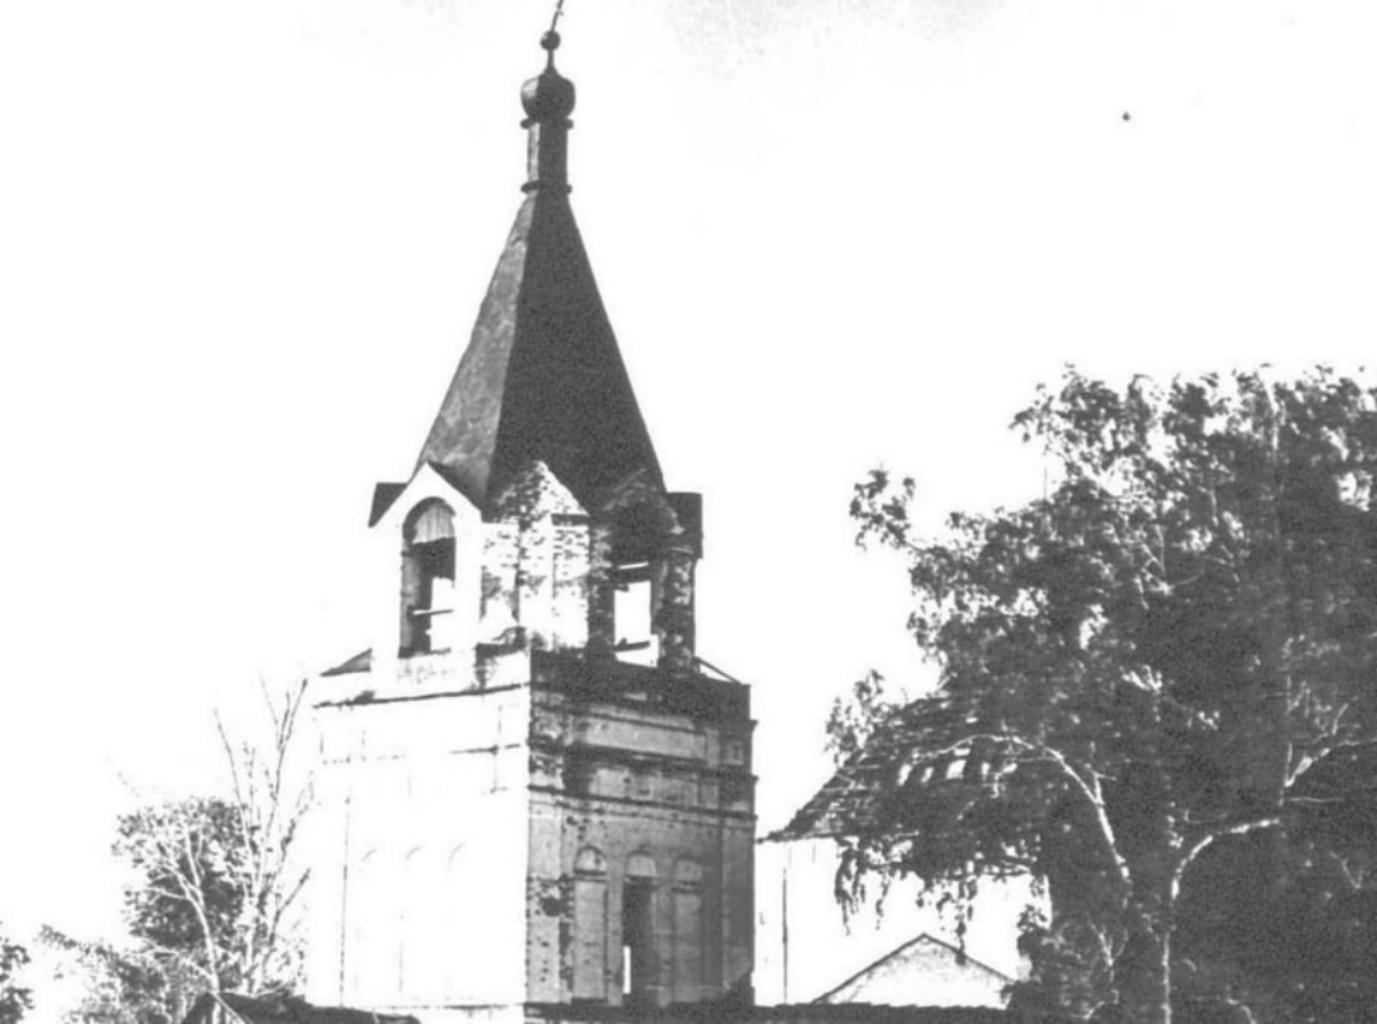
В объемной композиции выделяются двухсветный четверик храма и трехярусная шатровая колокольня. Апсида и трапезная одинаковой высоты и вдвое ниже храма. Апсида перекрыта полусферой, храм-семиконус сводом, конструкции трапезной разрушены. Объемная композиция храма завершается луковичной главкой на призматическом кубе.

Первые два яруса колокольни-массивные четверики, третий-восьмерик, открытый четырьмя арками и завершен шатром с луковичной главкой на тонкой шее.

Окна первого яруса памятника полуциркульного завершения, без наличников. Во втором ярусе окна имеют форму виттянутого прямоугольника и чередуются с нишами такого же очертания. Над нишами и окнами расположены полукруглые неглубокие ниши.

Углы объемов отмечены широкими пилastersами, входы в храм-трапезу фланками по периметру арки. Некудоэтажный поло выложен в виде горизонтальных тяг.

Внутреннее убранство полностью утрачено.

Церковь кирпичная, опутнатурена известковым раствором и побелена. Кирпич размером 25 x 14 x 8 см. Цоколь облицован блоками из белого камня размером 60 - 70 x 20 - 40 x 18 - 20 см. Размеры храма 12,15 x 12,00 и, длина трапезной 12,50, ширина 11,55 м. Длина церкви по оси 3-8 - 41,80 м.

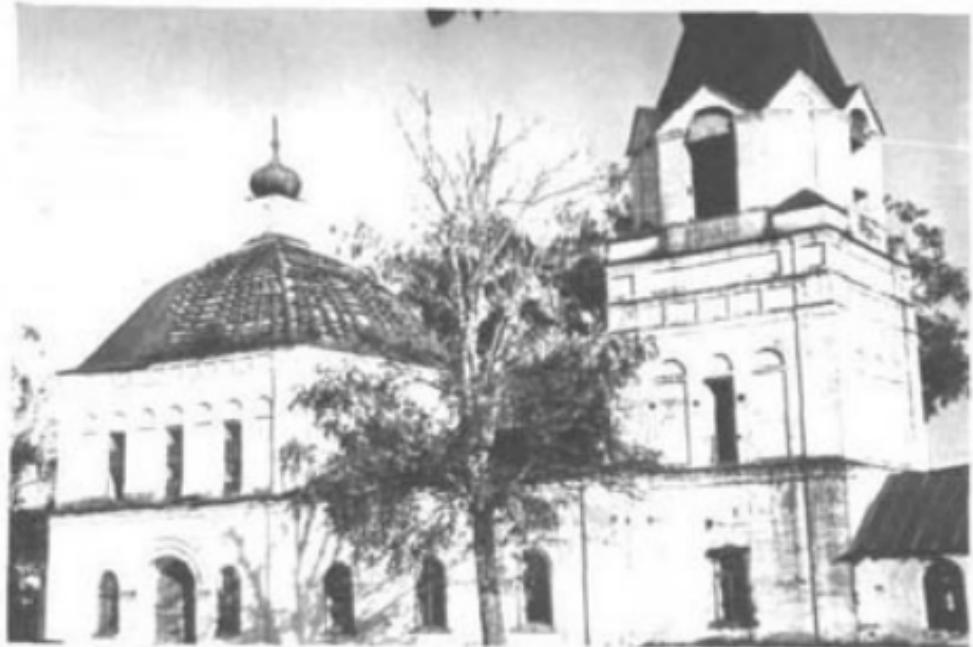
Фото или схематический план

Планировочная структура церкви - квадрат храма с циркульной апсидой и трехъярусная трапезная с колокольней на западе.

Двухсветный куб храма перекрыт выким сомкнутым сводом с главкой на барабане; трехярусная колокольня имеет шатровое завершение.

Скупой декор фасадов - кирничные пилasters по углам объемов, ритм чередующихся узких ниш и проемов во втором ярусе и несложный карниз.

Размеры храма - 12,15 м, трапезной - 12,50x11,55 м.
