# ПАМЯТНИКИ ИСТОРИИ И КУЛЬТУРЫ СССР (недвижимые)

## ПАСПОРТ

I. НАИМЕНОВАНИЕ ПАМЯТНИКА Левка Жидкова

кон. XIX-нач.XX вв.IV. АДРЕС (местонахождение) ПАМЯТНИКА Мордовская АССР, Ардатовский район,  
(АССР, край, область, район, автономная обл.)Дуньгинский Майдан. Автобусом Ардатов-Дуньгинский Майдан.  
(национальный округ, населенный пункт, путь сообщения)V. ХАРАКТЕР  
СОВРЕМЕННОГО  
ИСПОЛЬЗОВАНИЯ

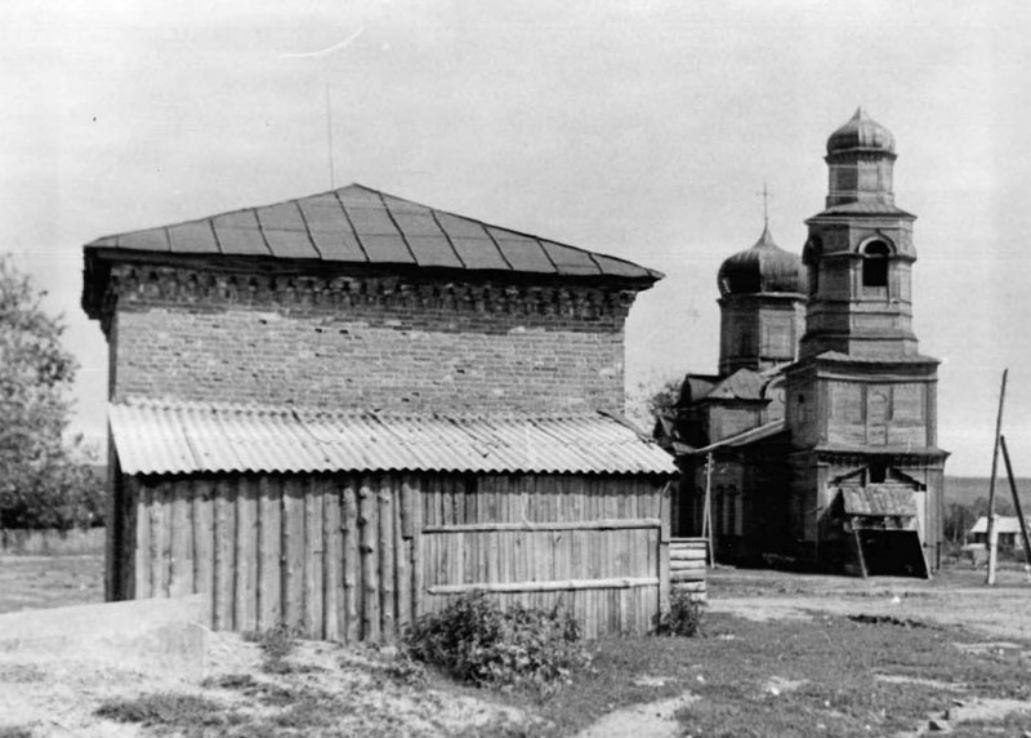
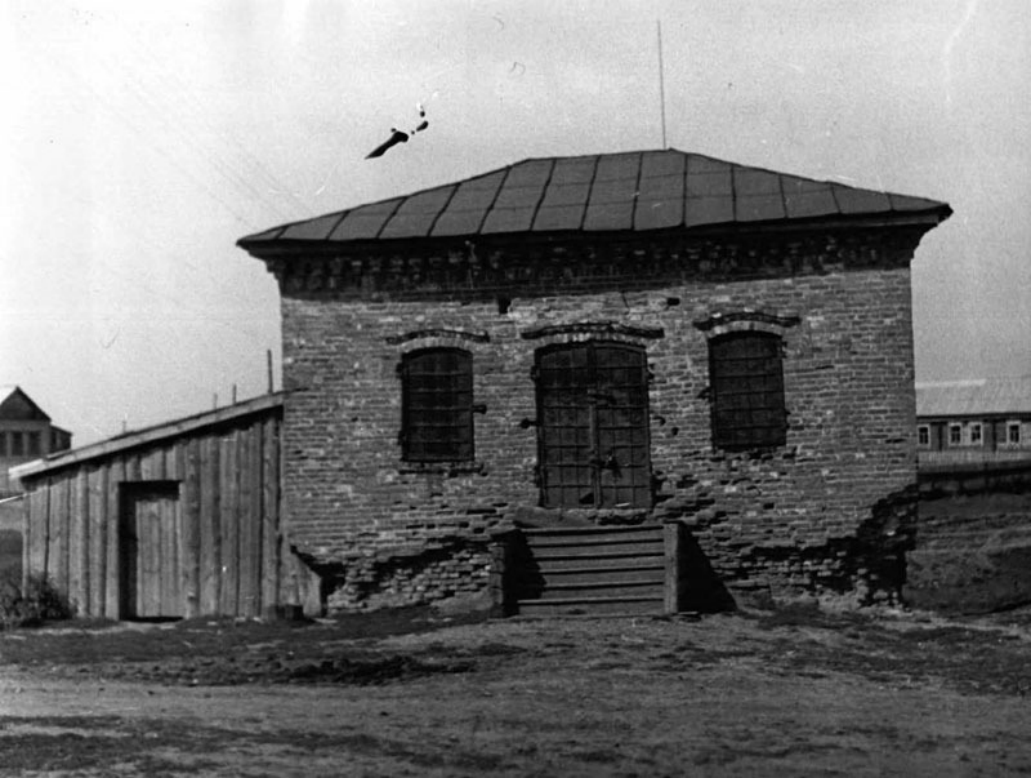
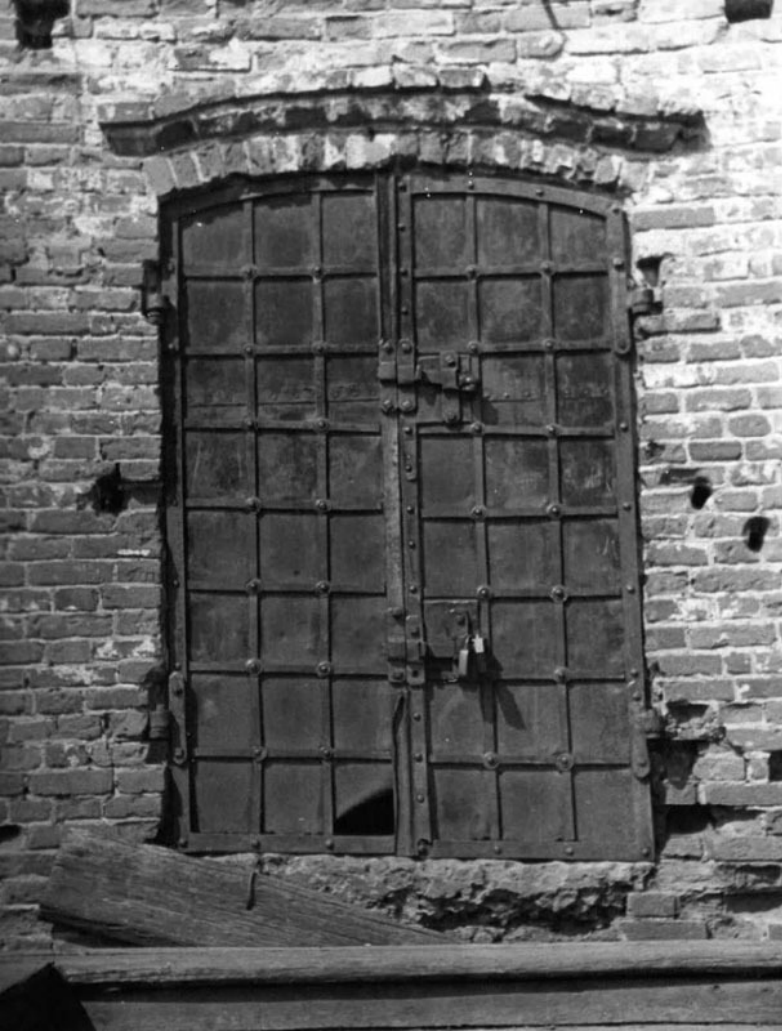
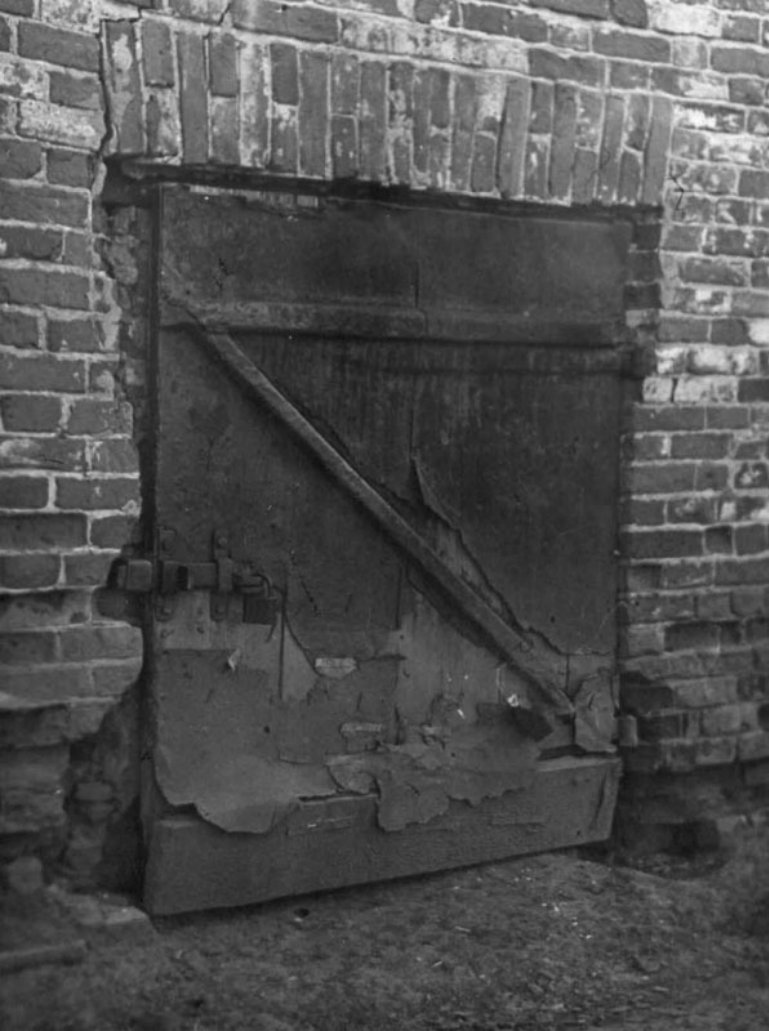
Фото общего вида - /  
 Фото фрагментов - 4  
 Генплан /  
 Обмеры: план - + /  
 фасад -  
 разрез -  
 Схематический план  
 охранной зоны -

Кирпичное здание лавки на подклете расположено в центре села и в плане представляет собой прямоугольник, несколько вытянутый по оси восток-запад. Компактный замкнутый объем завершен четырехскатной стропильной кровлей и расположен на ленточном бутовом фундаменте. Из-за перепада рельефа местности с главного южного фасада здания подклет не виден, а с северного в него ведет лучковый формы дверной проем, расположенный по центральной оси.

Гладкие стены лавки лишены почти всякого декора, он сведен к карнизу из консолек, проходящему под кровлей по всему объему, и бровкам над двумя окнами и дверью, которые повторяют их лучковые перегибы. На главном фасаде, организованным симметрично относительно центральной оси, к главному входу ведут несколько деревянных ступенек. Все перекрытия плоские, полы деревянные, проемы сохранили металлические кованые ставни.

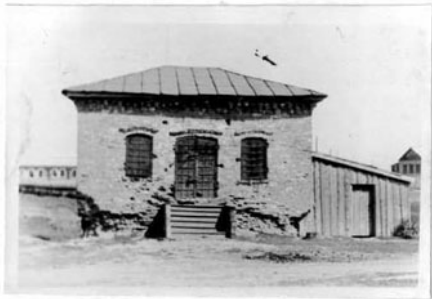
Фото или схематический план

Кирпичное здание лавки на подклете расположено в центре села и в плане представляет прямоугольник, несколько вытянутый по оси В-З. Из-за перепада рельефа местности с главного южного фасада подклет не виден, а с северного в него ведет дверной проем с лучковой перемычкой. Маленький компактный объем лавки перекрыт кровлей на четыре ската. Южный фасад имеет три оси и симметричен относительно центральной, на которой находится дверной проем, а по сторонам от него по одному оконному проему с лучковой перемычкой. Гладкие стены лавки лишены всякого декора, только под кровлей проходит карниз из консолек, да над окнами имеются лучковые бровки. Памятник является характерным примером гражданской архитектуры времени эклектики кон. XIX века. Среди сплошной деревянной застройки села небольшое здание каменной лавки привлекает внимание простотой и лаконичностью декора, что прекрасно отвечает характеру использования.
