П А С П О Р Т

I. НАИМЕНОВАНИЕ ПАМЯТНИКА Учебное заведение/?/

IV. АДРЕС (местонахождение) ПАМЯТНИКА — г. Архангельск, ул. Архангельская,

СОЮЗНАЯ РЕСПУБЛИКА РСФСР МК Государство по охране памятников истории и культуры
Адрес Архангельская обл. г. Архангельск, ул. Терёхина, 3.
(АССР, край, область, автономная обл.; национальный округ; населенный пункт)

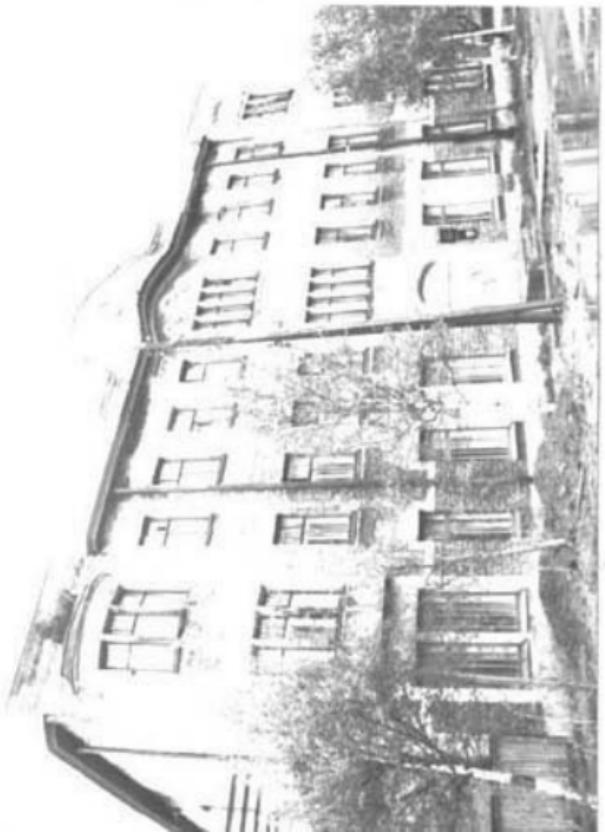
Фото или схематический план

Трёхэтажное кирпичное здание в стиле модерн стоит на углу улицы и переулка. Прямоугольное в плане оно имеет компактную объёмную композицию, усаженную архитектурными элементами на главном фасаде. Главный фасад имеет симметричную композицию с двумя ризалитами по бокам. Симметрия несколько нарушена зиркером однофлайшита. Оба уличных фасада оригинально обработаны рустом "под шубу" и квадрами. Очень интересны типично модерные растительно-орнаментальные украшения, выполненные контррељефом. Два других фасада декоративно не оформлены. внутренняя планировка этажей в целом одинаковая. Она образована одной продольной и тремя поперечными капитальными стенами.

Один из лучших памятников гражданской архитектуры в стиле модерн в Архангельске. Интересен штукатурной обработкой фасадов.
