ПАСПОРТ

1. НАИМЕНОВАНИЕ ПАМЯТНИКА	Христорождественский собор. Западные ворота
2. ТИПОЛОГИЧЕСКАЯ ГРУППА ПАМЯТНИКА	Древнерусское зодчество

IV. АДРЕС (местоположение) ПАМЯТНИКА: Владычирская обл., г. Ковров, ул. Первомайская, 15

УЧЕТНАЯ КАРТОЧКА

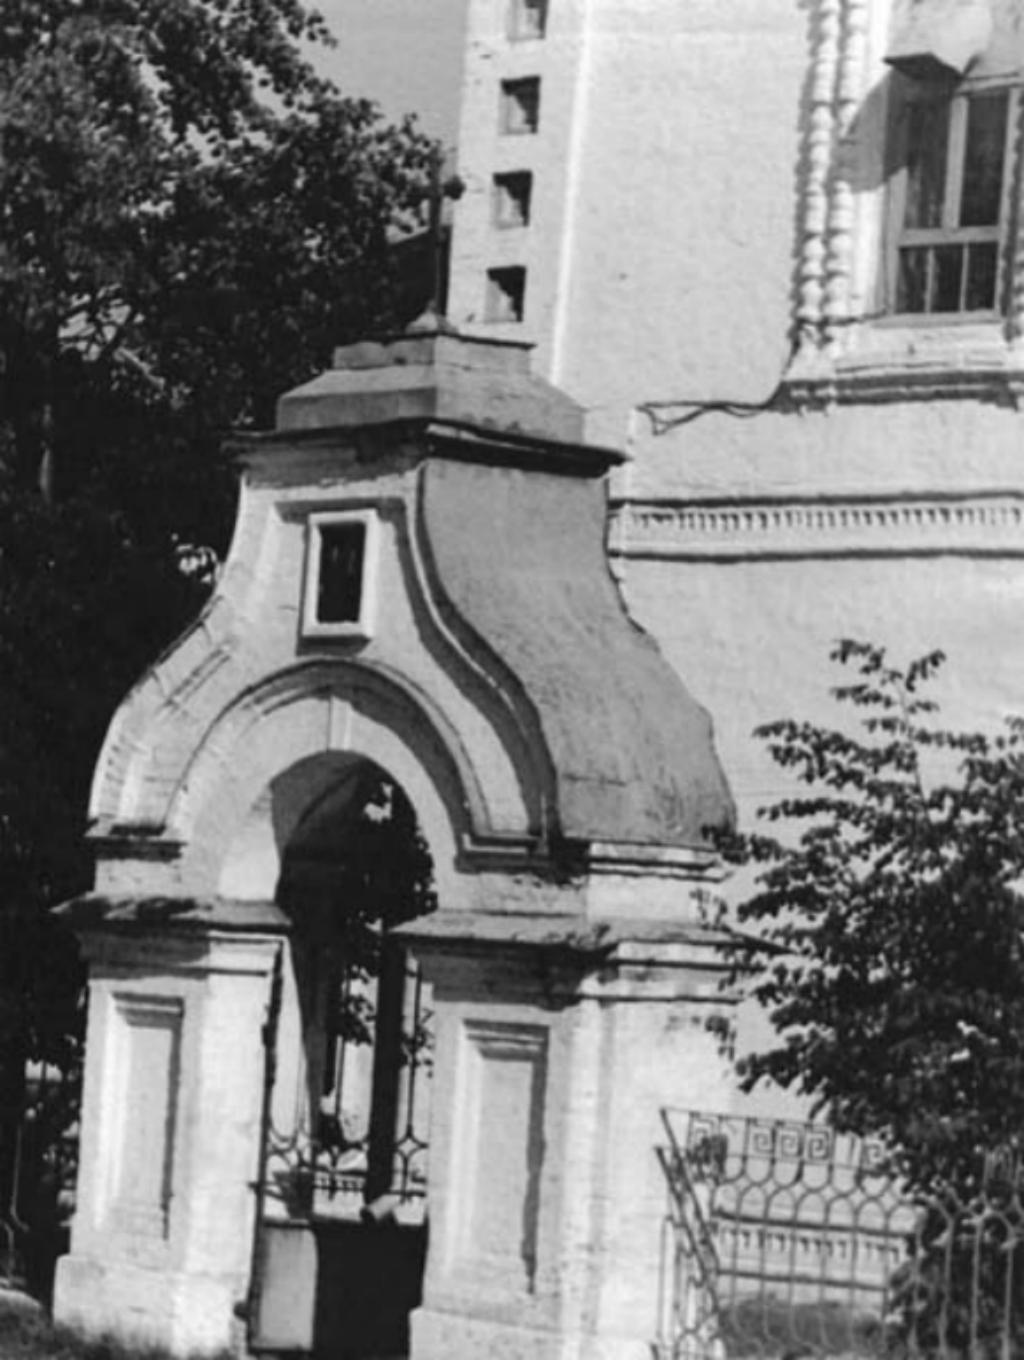
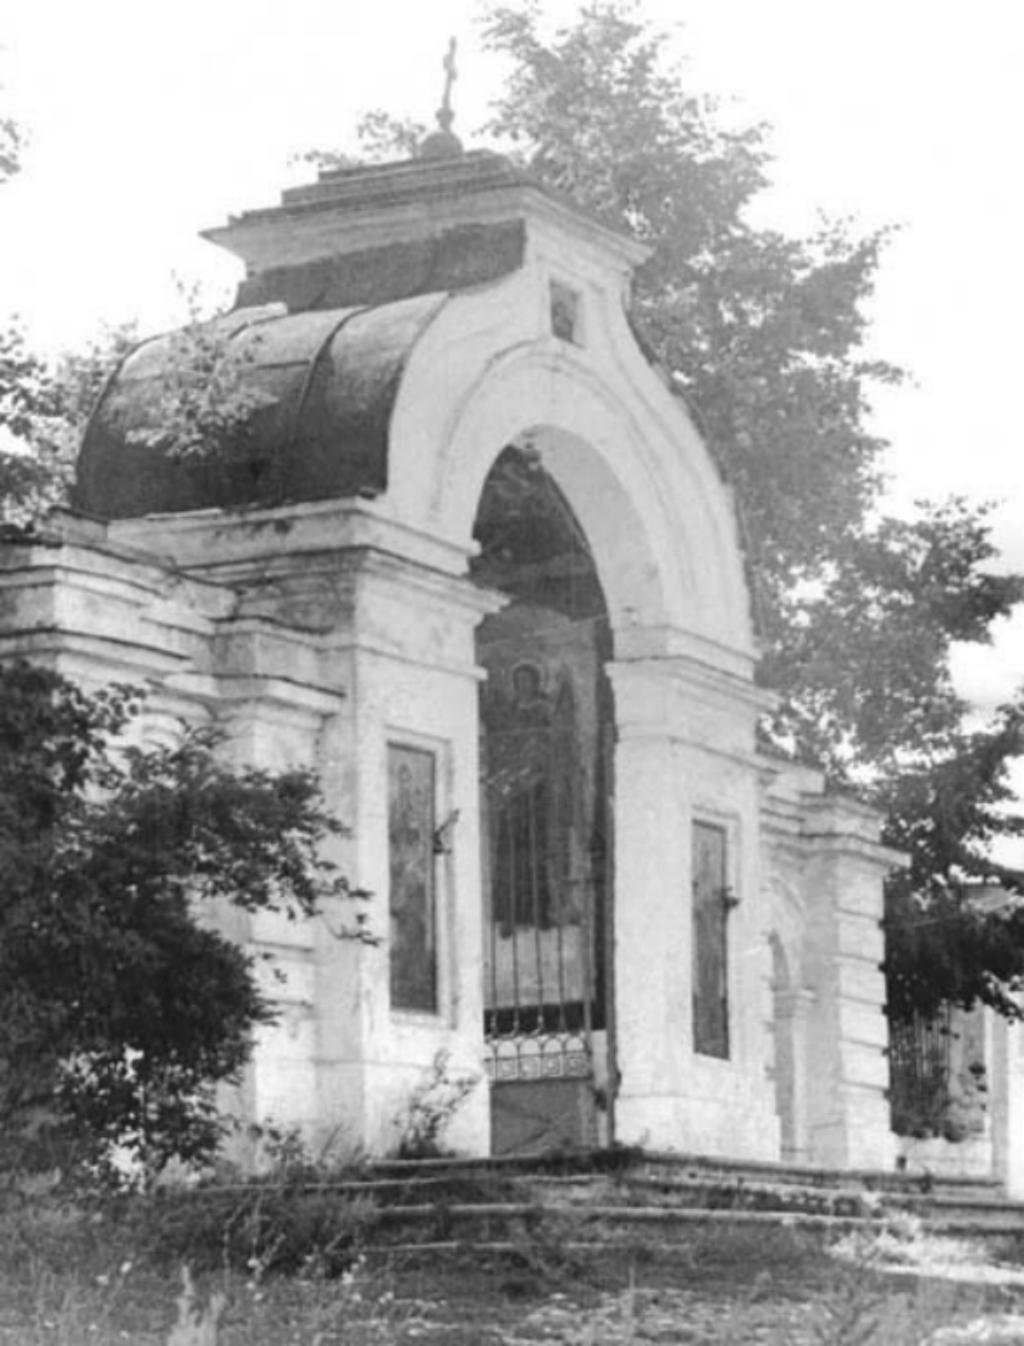
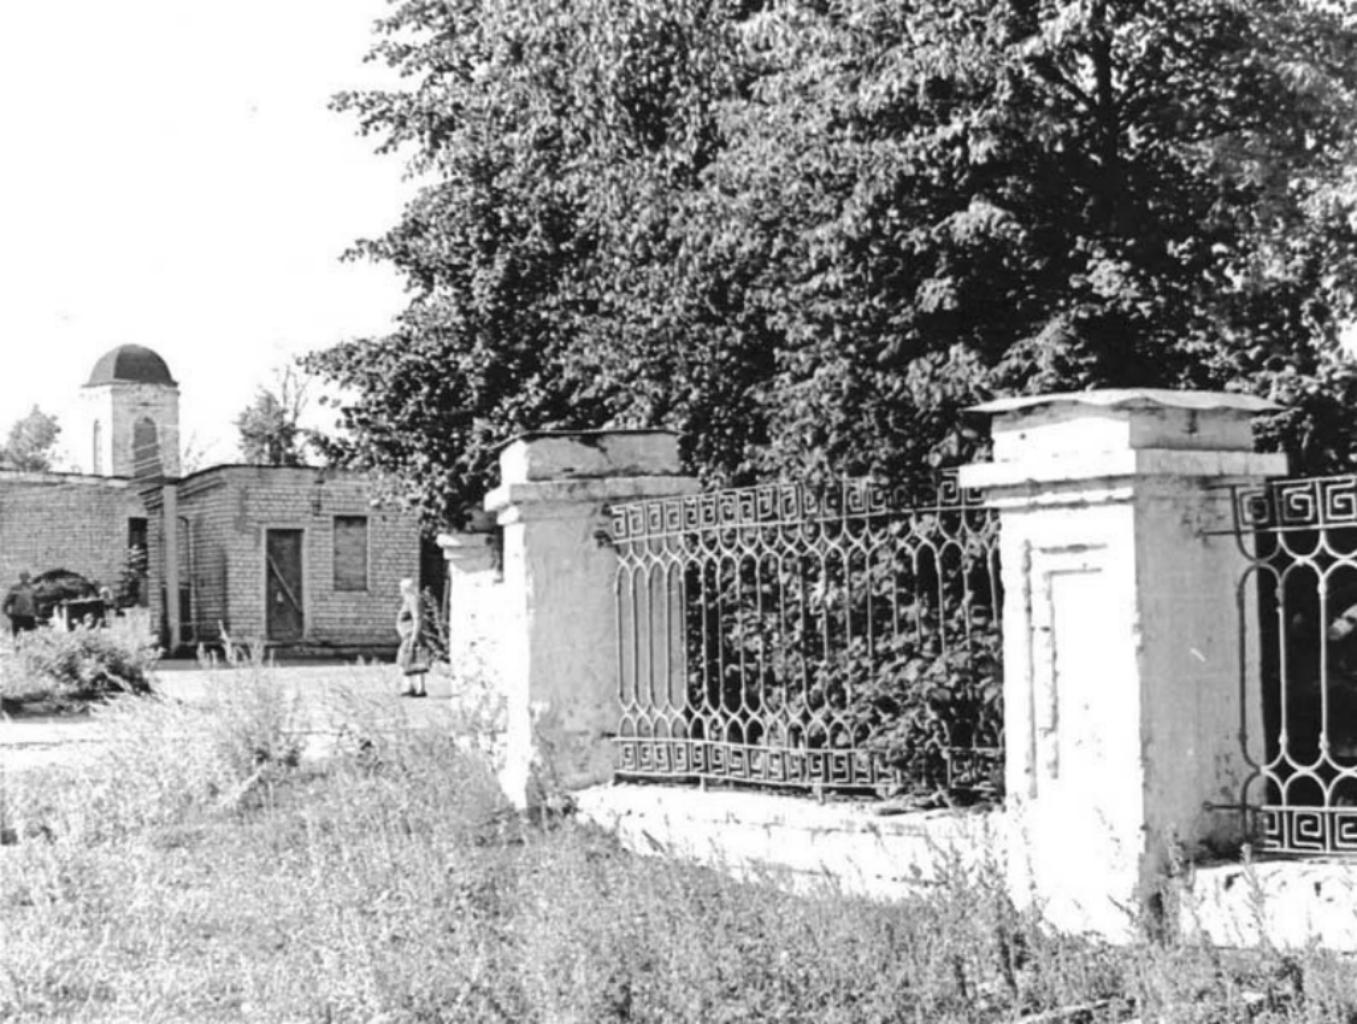
Ворота являются составной частью всего комплекса ограды соборной территории. Основу ворот составляет высокая полуциркульная арка, по бокам которой расположены две полуциркульные арки значительно меньших размеров. Столбы-пилони "центральной" арки имеют большую глубину в 170 см. Столбы-пилони боковых арок — малюток рустованием. ^{все пилоны} Ящиковидные вандалы завершаются карнизом. Над "центральной" аркой проходит архиволт с приподнятым в центре частью. На фасаде пилонов основной арки сделаны ниши с иконами. Внутренние стены имеют роспись. Основанием ворот служат замощенные белокаменными плитами площадка. Проёмы имеют металлические художественные створки.

Арка южных ворот с полуциркульным завершением образована двумя столбами-пилонами, на которых опирается мощный архиволт, имеющий возвышение в средней части и деревянный крест. В проёме — металлическая решётка.

Композиция северных ворот аналогична южным.

Ограда составлена из кирпичных столбов и металлических звеньев художественной решётки. Сечение столбов 72x77 см. Высота — 190 см. Цоколь сложен из белокаменных блоков.
