## ПАСПОРТ

I. НАИМЕНОВАНИЕ ПАМЯТНИКА Пустынь Ямезерская.  
 Корпус кедейный, восточный

**УЧЕТНАЯ КАРТОЧКА**  
Пустынь Ямезерская. Корпус келейный, восточный

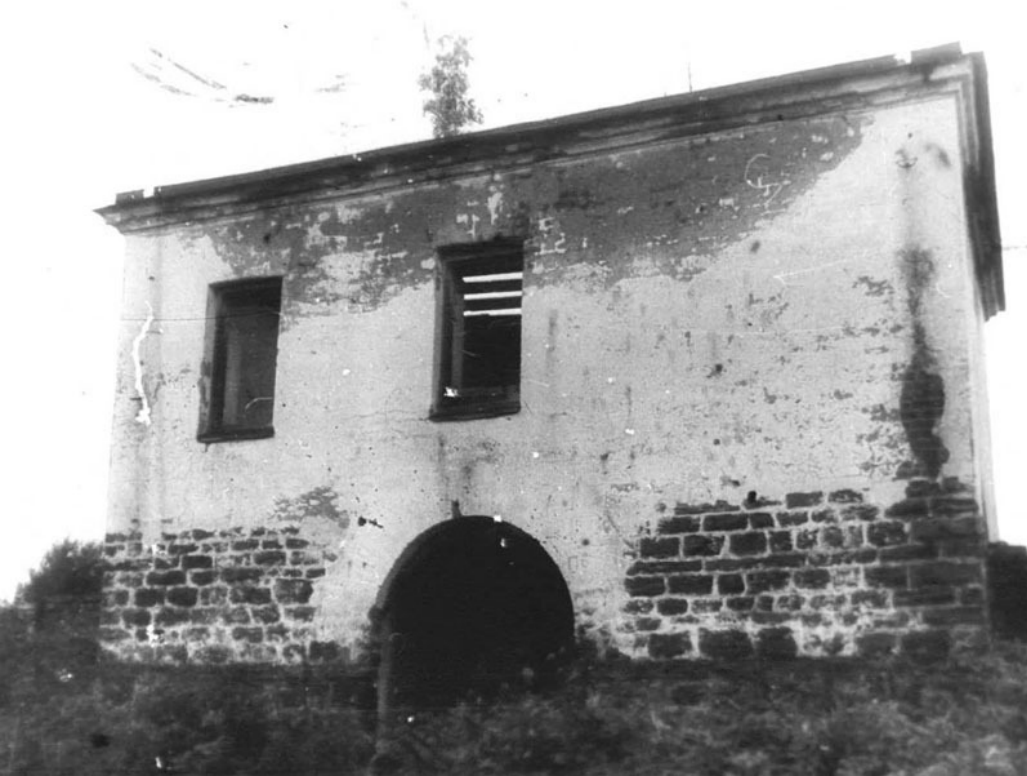
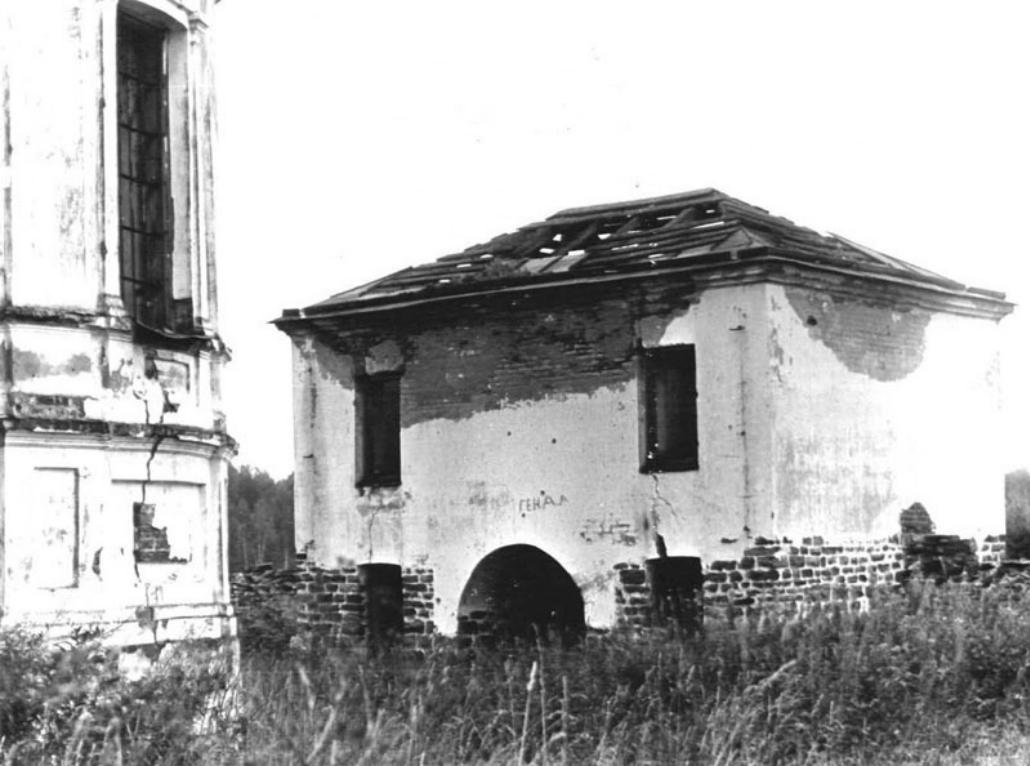
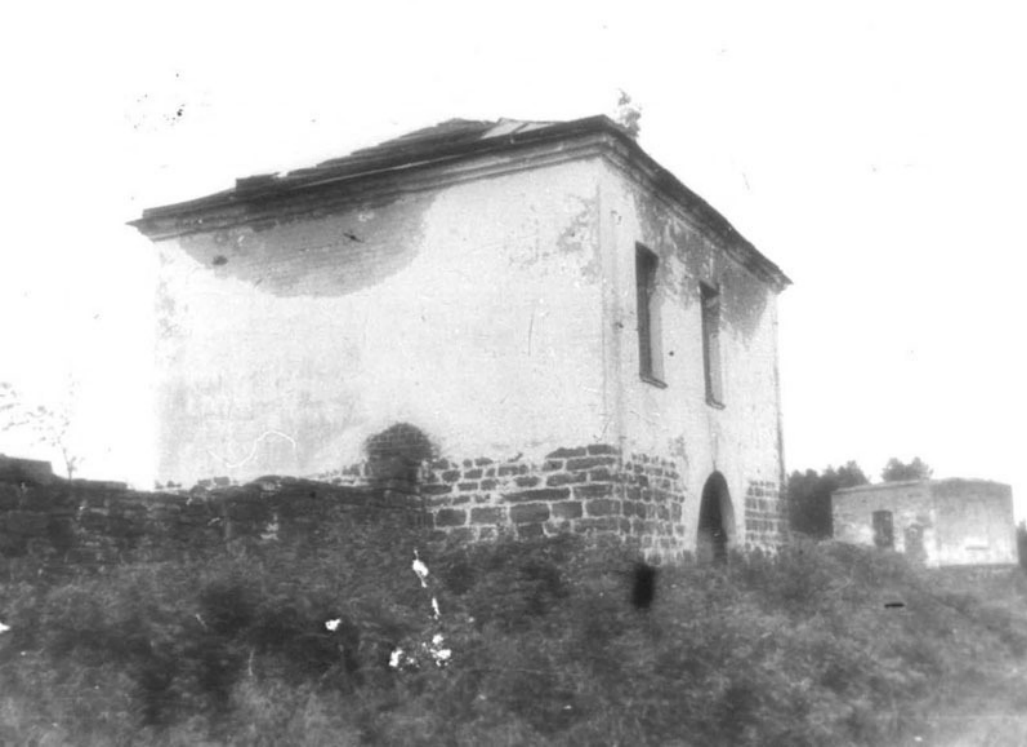
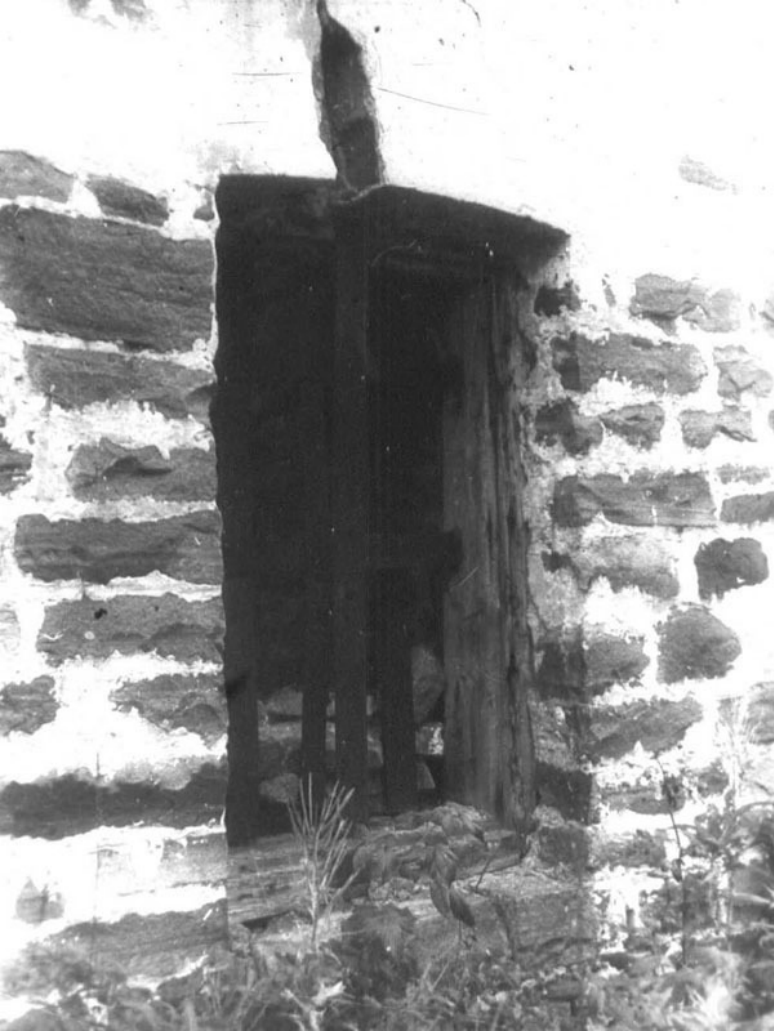
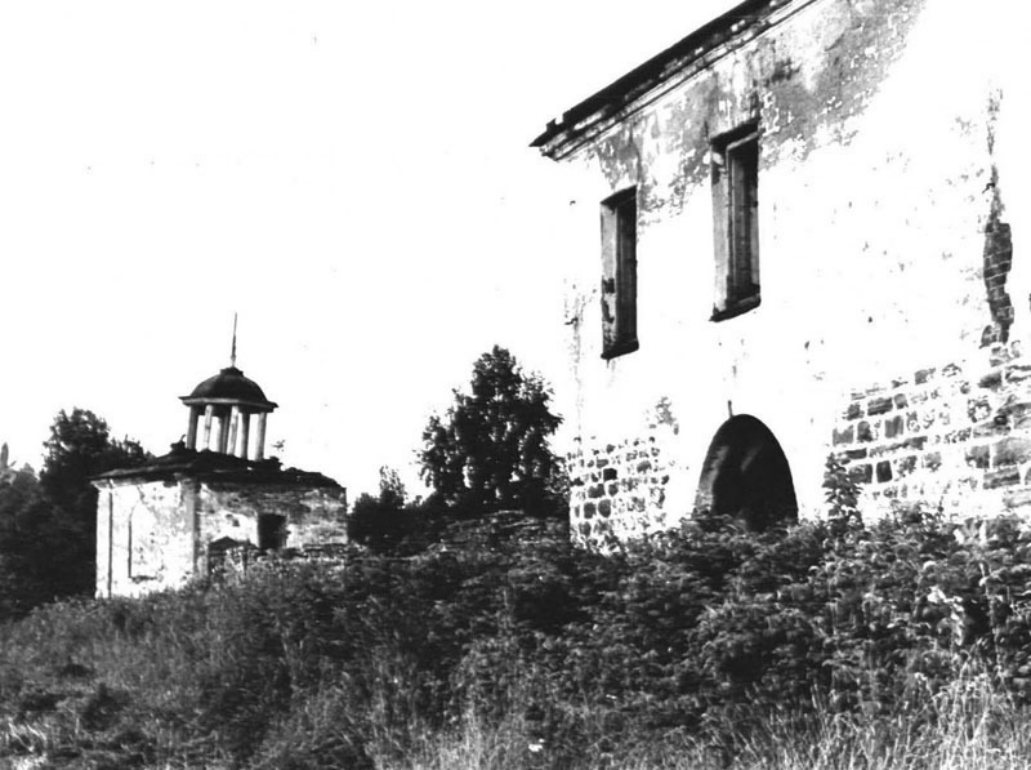
Фото общего вида — 7  
 Фото фрагментов — 3  
 Генплан —  
 Обмеры: план — 2  
           фасад —  
           разрез —  
 Схематический план  
 охранной зоны

В середине XX века утрачены дверные и оконные заполнения, междуэтажные перекрытия.

Это <sup>небольшое</sup> двухэтажное каменное здание, имеющее в плане прямоугольную форму, покрытое четырехскатной вальмовой стропильной крышей с металлическим окрытием. В центральной части первого этажа устроен сквабный арочный проем — вход на территорию монастыря. По сторонам проема расположено по одному помещению: с южной стороны — обширная кладовая со следами полок-стеллажей, в северном конце кладовой располагается лестница на 2-ой этаж. Второй этаж занимает одно обширное помещение ризницы и отделенная капитальной стеной лестничная клетка.

Первый этаж здания сложен из тесных блоков кварцито-песчаника красного цвета, второй — из кирпича. Стены снаружи оштукатурены без декоративного оформления, завершаются простым карнизом. Боковые фасады глухие — без окон. На западном симметрично расположены по два окна на каждом этаже, на восточный выходят только два окна второго этажа.

Стены изнутри оштукатурены. Перекрытия дощатые по крупным балкам прямоугольного сечения. Крыша стропильная с металлическим окрытием по обрешетке из досок с прозорами.

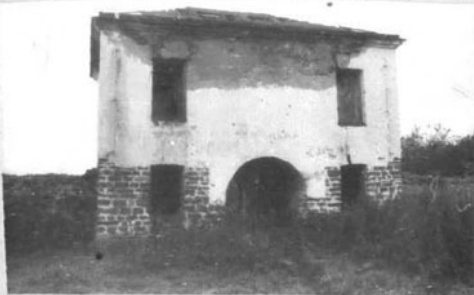
Фото или схематический план

Здание двухэтажное, каменное, имеет прямоугольную форму в плане, покрыто четырехскатной вальмовой крышей. В центральной части первого этажа устроен сквозной арочный проем - вход на территорию монастыря. По сторонам проема расположено по одному помещению кладовых, на втором - обширная ризница и лестничная клетка.

Фасады оштукатурены без декоративных элементов. Стены венчает простой карниз. Окна прямоугольной формы, расположены на восточном и западном фасадах. Материал - каменные блоки и кирпич. Крыша стропильная, перекрытия деревянные.

Размеры в плане 8,8 x 6,7 м.
