# ПАМЯТНИКИ ИСТОРИИ И КУЛЬТУРЫ СССР (недвижимые)

## П А С П О Р Т

I. НАИМЕНОВАНИЕ ПАМЯТНИКА ЦЕРКОВЬ ИОАННА ПРЕДТЕЧИ АНСАМБЛЯ БЛАГОВЕЩЕНСКОГО МОНАСТЫРЯ.

**УЧЕТНАЯ КАРТОЧКА**

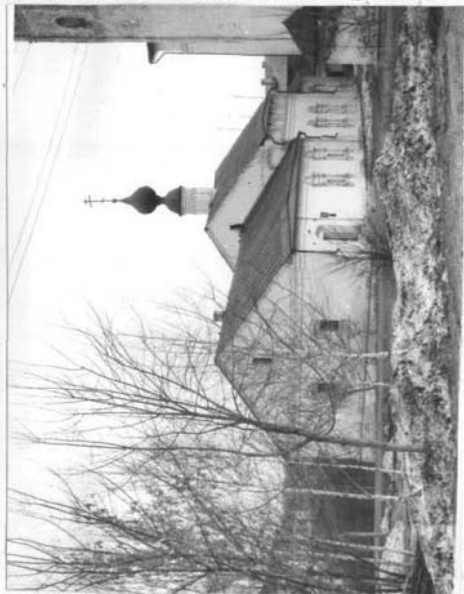
Фото или схематический план

Церковь Иоанна Предтечи входит в ансамбль Благовещенского монастыря. Представлена в северной его части. Это теплая низкая протяженная церковь. Объемная структура состоит из паперти, трапезной, основного объема и апсиды. Трапезная объединена вместе с папертью. Этот объем прямоугольный в плане. Основной объем квадратный в плане, апсидная прямоугольная часть с востока завершена тремя полукружиями. Трапезная и апсида имеют одну высоту. Основной объем ненамного подвышен и над ним поставлен круглый барабан с луковичной главой. Окна всех объемов маленькие лучковые. На северном фасаде утоплены в ниши такой же формы, но большего размера и отмеченные только валиком. Окна парадного южного фасада и апсид украшены пышными наличниками с использованием ордерных элементов. Полоса круглых кокошников выделяет основной объем. Барабан декорирован аркатурным пояском.
