## П А С П О Р Т

## НА ПАМЯТНИК АРХИТЕКТУРЫ

Наименование и адрес памятника	Основная дата памятника
Собор Благовещения г. Киржач	XVI в.

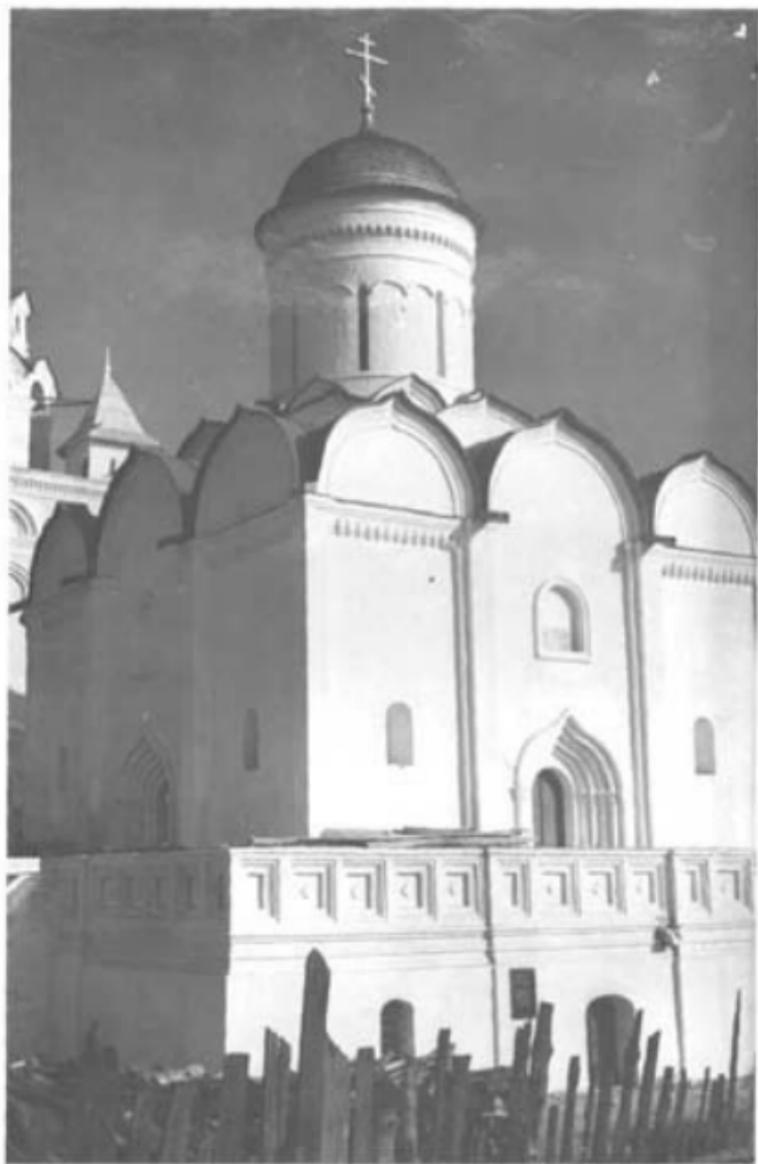
*Вид собора с северо-запада после ремонтно-реставрационных работ 1964-1971гг.*

Работы, проведенные в 1963-64г.г. придали собору форму, близкую к его первоначальной.

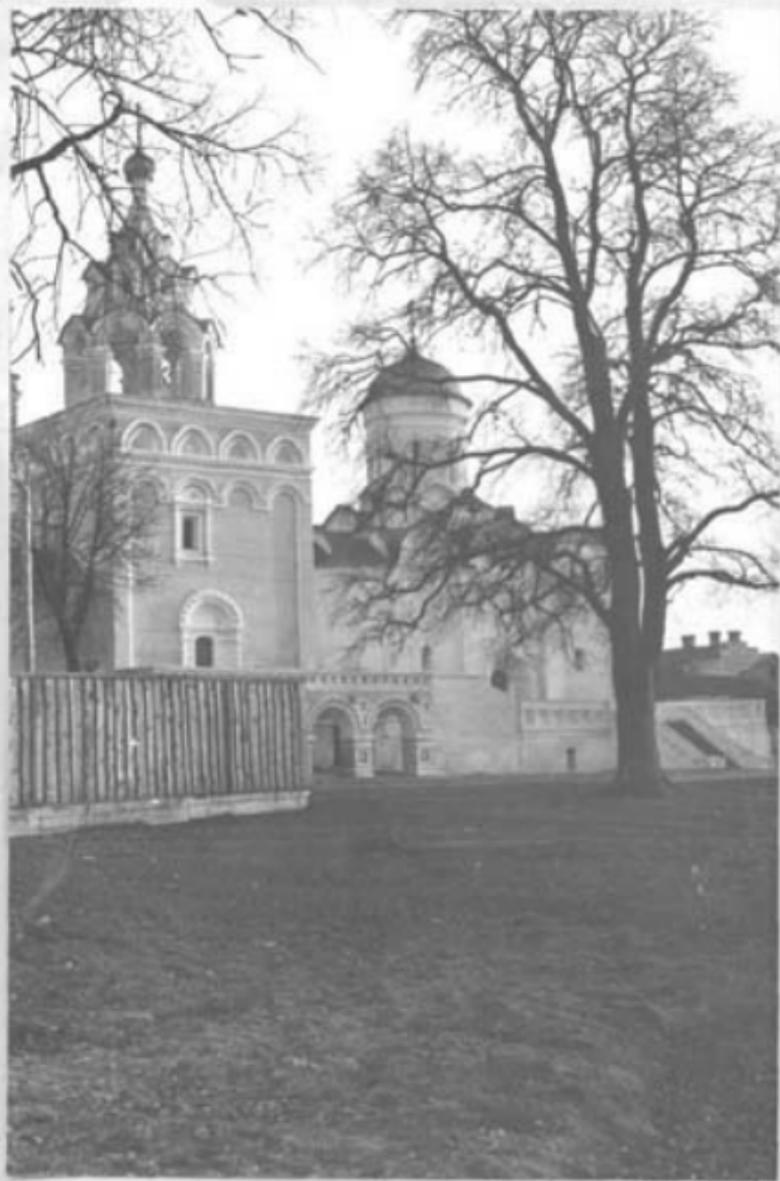
Северный фасад Малажниковов после  
ремонтно-реставрационных работ  
1962-64 г.
