ПАСПОРТ

I. НАИМЕНОВАНИЕ ПАМЯТНИКА Преображенская церковь

1804 год

Ивановская область, Ильинский район,

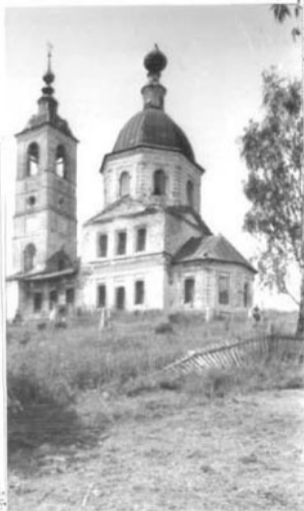
Фото или схематический план

Краткое описание
 Церковь кирпичная, со следами побелки. Размер кирпича в храмовой части — 28х14х8см., в пристройках — 24х12х7см. Композиция традиционная для местной архитектуры XVIII в. и состоит из двух-светного четверика храма с пятигранной абсидой, прямоугольной трапезной и столпообразной колокольни. Пристройки по сторонам колокольни, возникли во 2-й пол. XIX в. Тип храма — «восьмерик на четверике», конструктивный переход осуществлен с помощью ступенчатых тропов. Восьмерик перекрыт высоким сомкнутым сводом со световым отверстием барабана в щельге. Барочные черты проявляются не только в ярусной композиции храма, но и в формах убранства здания. Кроме того в декорации чувствуется влияние классицизма.
