ПАСПОРТ

Введенская церковь.

1830г.

Ивановская область, Тейковский район,

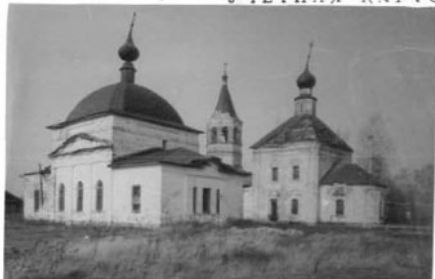
Краткое описание

Здание церкви сложено из кирпича (размером 29x14x7) и побелено прямо по кирпичу даже без тонкого слоя обмазки. Композиция ее очень проста: по обе стороны кубического объема храма симметрично расположены два одинаковых прямоугольных объема аосиды и трапезной. Высокий четверик храма покрыт железной кровлей по деревянному карнизу, имитирующей полусферический купол, увенчанный главкой. Внутри храм перекрыт низко опущенным парусным сводом, скрытым за стенами четверика. Такой способ характерен для позднего времени. Необычная алтарная часть, разделенная внутри двумя дополнительными стенами и перекрытая одним полулотковым и двумя цилиндрическими сводами. Декорация сосредоточена на боковых фасадах храма, обработанных в виде четырех пилястровых кокошников, несущих фронтоны. Между пилястрами портика довольно неожиданно помещены стрельчатые окна. Церковь представляет собой пример, как система декорации, наложенная на традиционные и привычные формы.
