П А С П О Р Т

I. НАИМЕНОВАНИЕ ПАМЯТНИКА Дом Лаврентьева

IV. АДРЕС (местонахождение) ПАМЯТНИКА г. Москва, Бауманский р-н, Сверчков пер.

Г. МОСКВА, БАУМАНСКИЙ Р-ОН
СВЕРЧКОВ ПЕР., 4/1
ДОМ ЛАВРЕНТЬЕВА
1820^е гг.
ПЛАН 1^{го} ЭТАЖА.

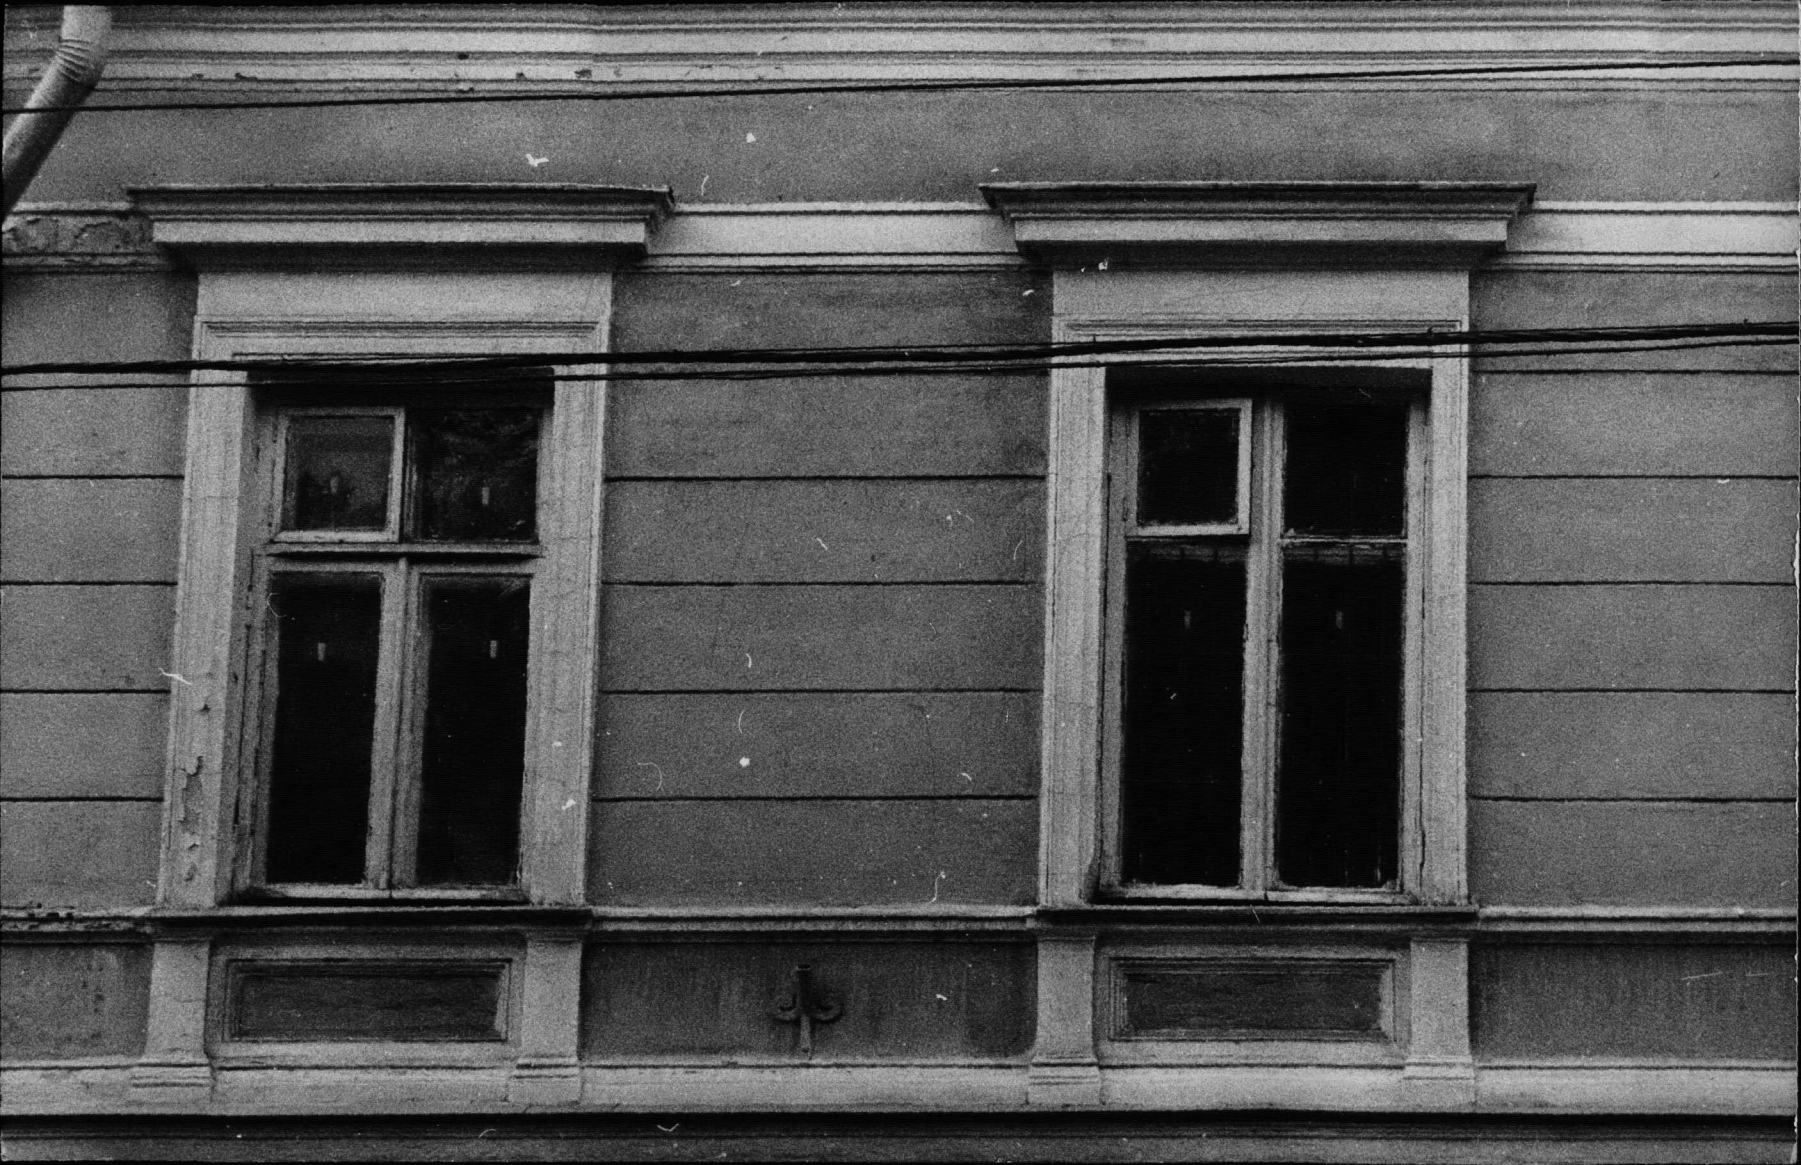
Дом сохранил только старые капитальные стены, но и они частично разобраны. Помещения в первоначальной части здания в основном - косоугольные, неправильной конфигурации. На обоих этажах была авфилада вдоль двух главных фасадов. Капитальные стены отделяли уличную часть этажей от дворовой. Лестница была вынесена в восточное крыло, место ее сохранилось, но конструкции заменены. Места других старых лестниц утрачены.
