ПАСПОРТ

I. НАИМЕНОВАНИЕ ПАМЯТНИКА Дом жилой Сарептского евангелического обществаII. ТИПОЛОГИЧЕСКАЯ
ПРИНАДЛЕЖНОСТЬ

1780-е гг.IV. АДРЕС (местонахождение) ПАМЯТНИКА Москва, Бауманский р-н,
Спартакoвская ул., II, стр. I
(АССР, край, область, район, автономная обл., национальный округ, населенный пункт, пункт подъезда)V. ХАРАКТЕР
СОВРЕМЕННОГО
ИСПОЛЬЗОВАНИЯ

Вклады № I
Дом жилой Сарептского евангелического
общества
1880-е гг.
Москва, Бауманский р-н,Спартаковская
ул., II стр. I

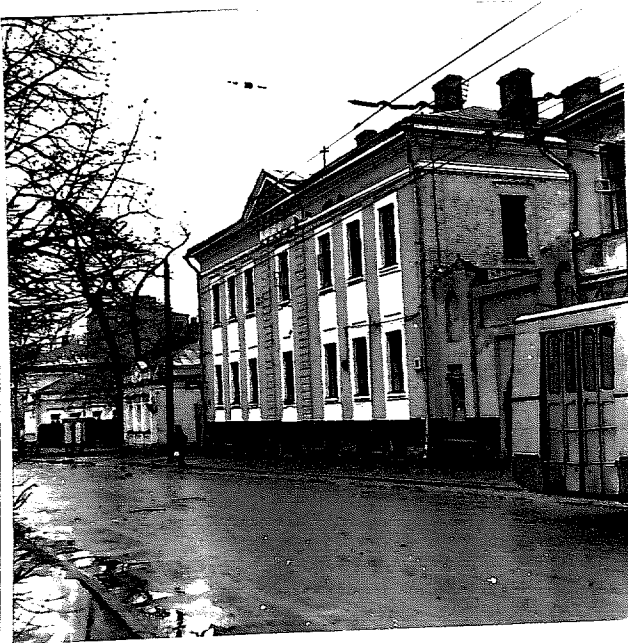
Фото или схематический план

Автор, строитель и заказчик дома неизвестны. Построен в 1780-х гг. С кон. XVIII до нач. XX вв. принадлежал купцам "Сарептского евангелического общества".
