## ПАСПОРТ

I. НАИМЕНОВАНИЕ ПАМЯТНИКА Борок

Магазей.

Архангельская обл., Виноградовский район, с. Борок,  
д. Михайловская.

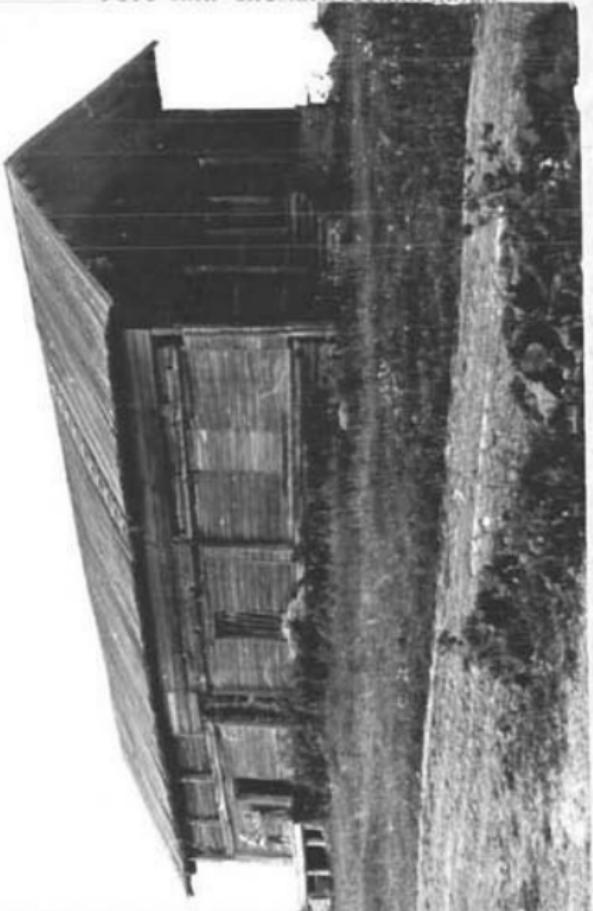
Фото или схематический план

Краткое описание  
Столт на высоком берегу речки, у дороги.  
Хозяйственная постройка обществен-  
ного назначения, характерная для реги-  
она. Имеет традиционное конструктивное  
построение. Объемно-планировочное ре-  
шение отличается функциональностью.  
Является композиционным центром деревни.  
Прямоугольный в плане объем состо-  
ит из двух срубов: четырехстенного и  
шестистенного. Кровли двускатные, сам-  
цовавы. Снаружи магазин обшит. Декора-  
тивные детали в обработке фасадов от-  
сутствуют.

Внутреннее пространство составля-  
ют три неолированые идентичные части  
с двумя рядами засек, с оконными и  
дверными проемами с противоволокнных  
стен.
