ПАМЯТНИКИ ИСТОРИИ И КУЛЬТУРЫ СССР
(недвижимые)

П А С П О Р Т

I. НАИМЕНОВАНИЕ ПАМЯТНИКА Ивогневская церковьII. ТИПОЛОГИЧЕСКАЯ
ПРИНАДЛЕЖНОСТЬ

УЧЕТНАЯ КАРТОЧКА
Погост Порженский. Церковь Или Пророка.

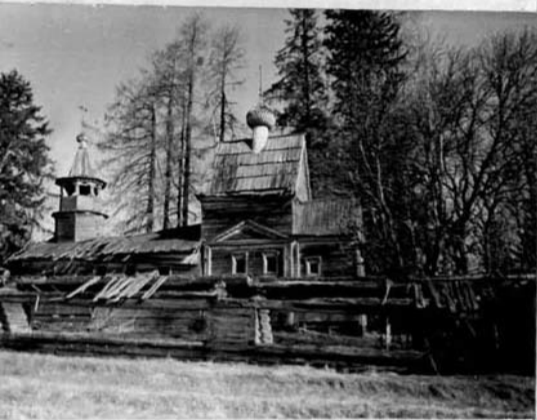
Фото или схематический план

Деревянная, на высоком подклете Ильинская ц-вь расположена в центре небольшого погоста, обнесенного рубленой оградой.
