П А С П О Р Т

Храмовый комплекс с. Болотново.

конец XVII — I половина XIX в.в.

Ивановская область, Родинковский

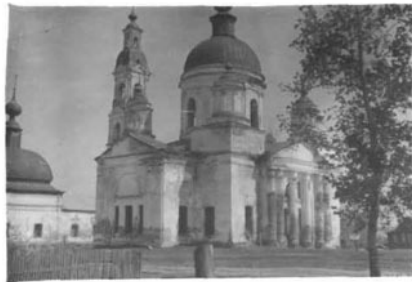
Фото или схематический план

Главным сооружением комплекса служит летняя Никольская церковь в стиле классицизма.

Вторая зимняя церковь Воскресенская занимает в комплексе подчиненное положение. Основным элементом убранства служат парадные карнизы. Большую выразительность силуэта храма сообщает высокая фигурная кровля в виде своеобразного купола. Высокая колокольня Воскресенской церкви в классических формах, занявшая место более ранней, сооружена одновременно с главной Никольской церковью, в 1840 годах, когда прежняя, более скромная колокольня перестала отвечать своему назначению.
