П А С П О Р Т

I. Наименование памятника ц. Никольская

п. Никольская
с. Новая Каштановка Белинского р-на Пензенской обл.

ПЕНЗЕНСКАЯ ОБЛ.
БЕЛИНСКИЙ Р-ОН.
с. Ново-Каштановка
ц. Никольская 1870 г.

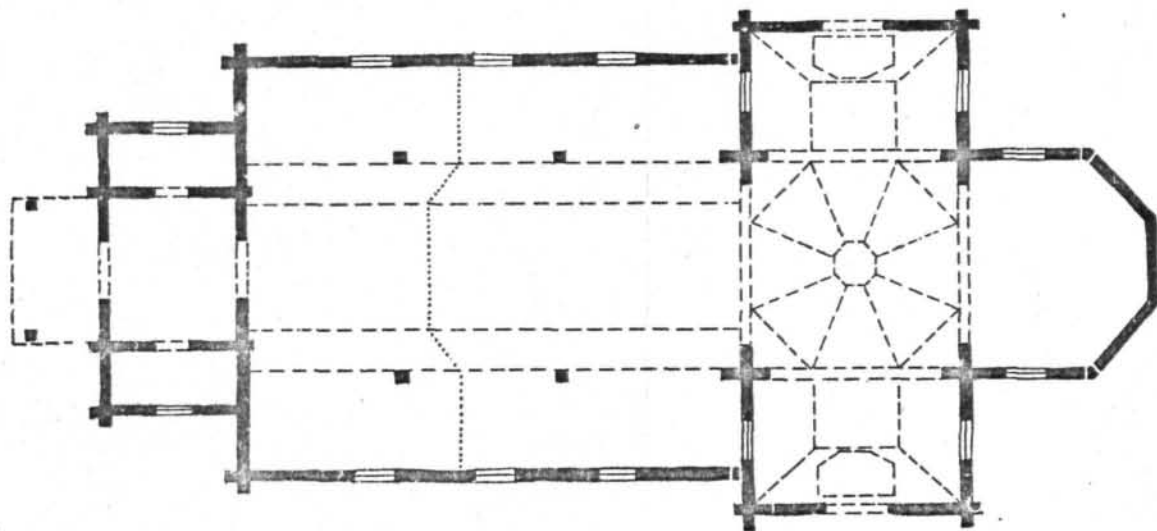
Церковь крестообразная с пятигранной абсидой. Трапезная разделена двумя рядами квадратных колонн на три зоны в направлении: запад-восток. Колокольня трехъярусная шатровая под ограненной маковкой барочного силуэта. Два её боковых притвора покрыты односкатными крышами, соединенными /см. владыш/

Максимальные размеры: /27,49 x 12,91/м.

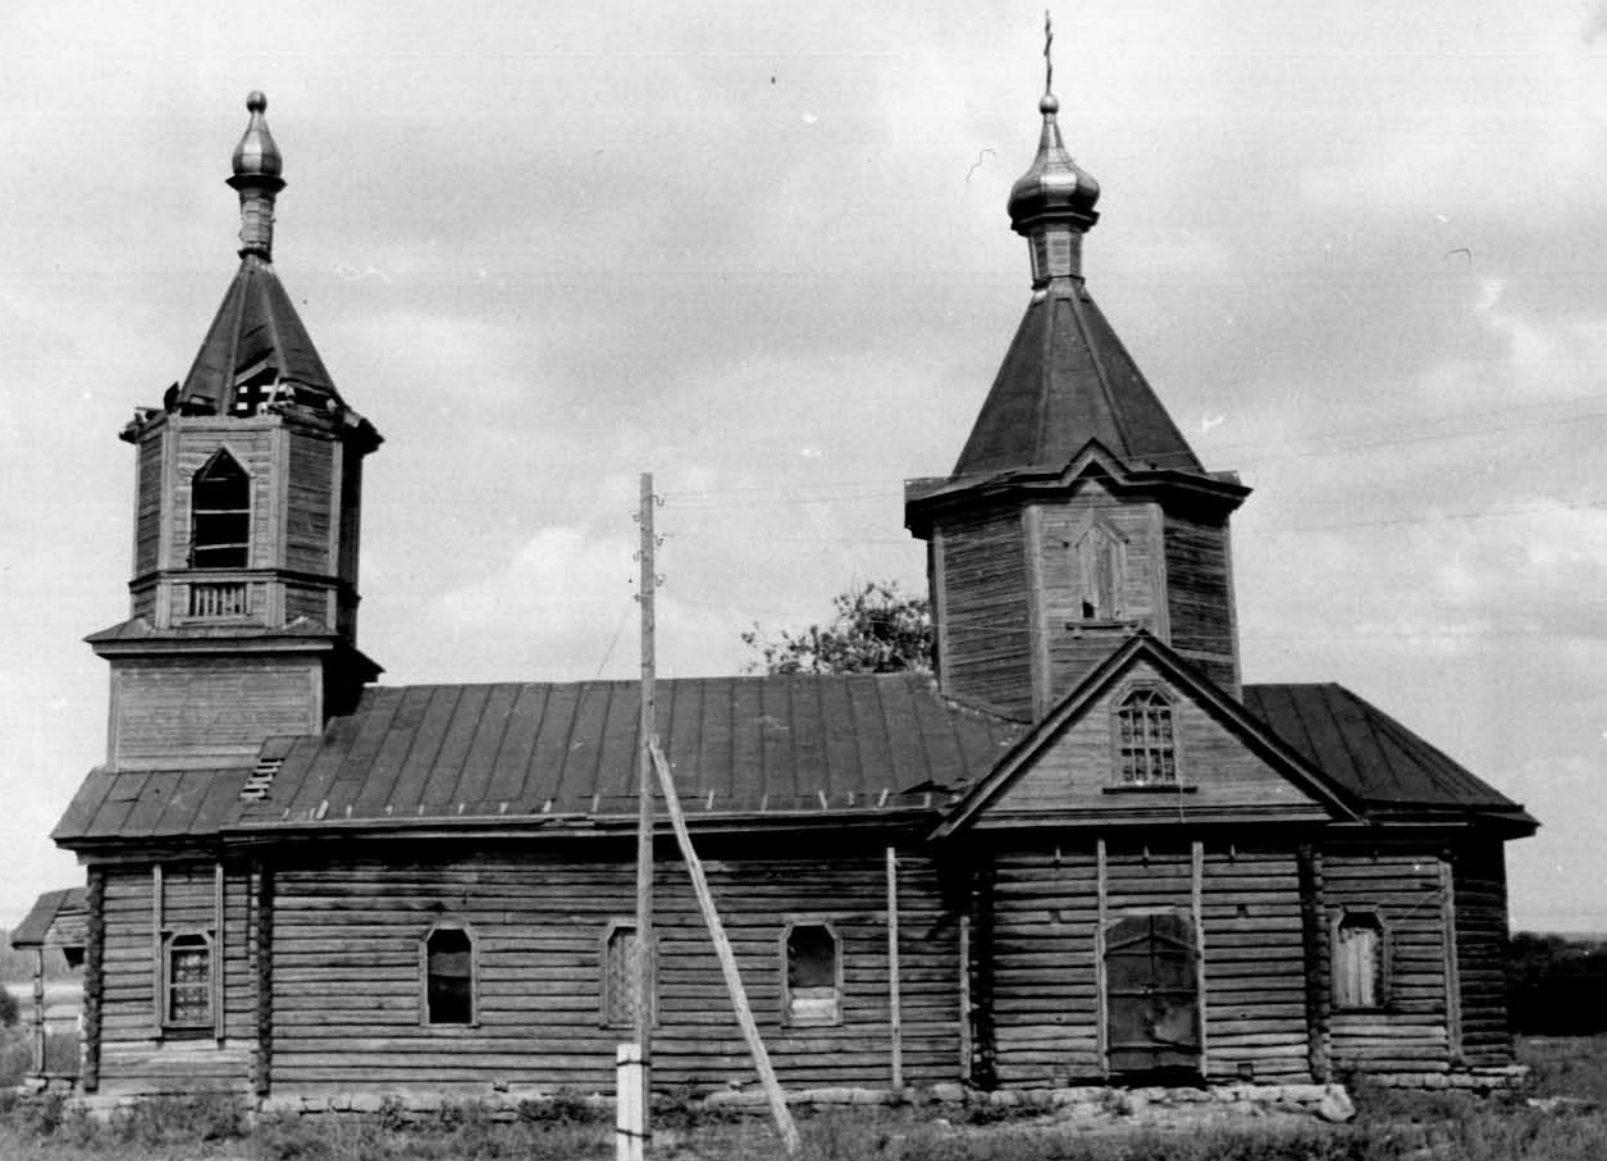
Пензенская область

Венгский район

с. ~~Новое~~ Вантановка

Церковь Никольская, 1870

Южный угол

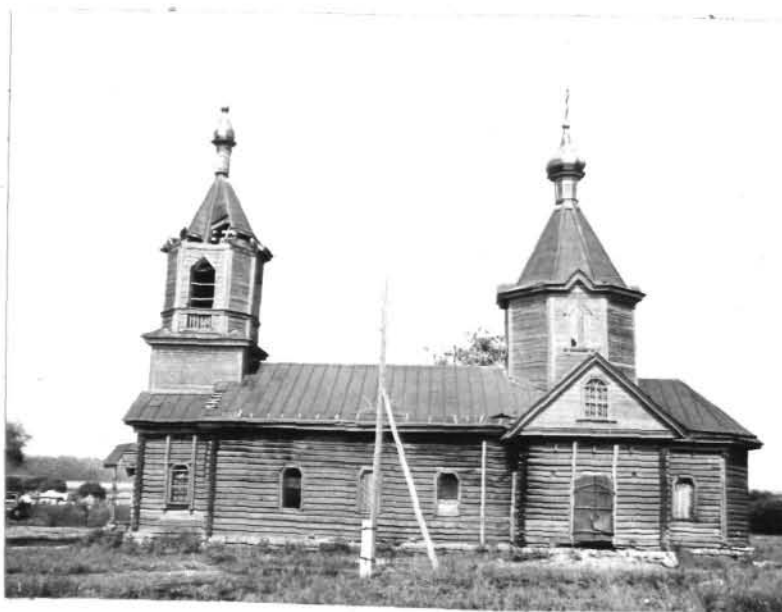
Фото или схематический план

Церковь деревянная рубленая "в обло" со следами обшивки, стоит на окраине села на плоском рельефе.

П. крестообразная в плане с пятигранной абсидой. Трапезная разделена двумя рядами колонн на три пролета в направлении запад-восток. Колокольня трехъярусная шатровая с двумя боковыми притворами, покрытыми односкатными крышами. Центральное средокрестие несет восьмерик перекрытый "небом" и покрытый шатром "рюмкой". В трапезной между колоннами потолок корытообразный, в приделах корытообразный с люкарнами, остальные плоские. Навес над западным входом опирается на два резных столбика. Изнутри стены стесаны и обклеены тканью, на которой сохранились фрагменты живописи в "наивной" манере. На хорошем художественном уровне. Сохранился трехъярусный иконостас.

Размеры: /27,49 x 12,91/м.
