ПАСПОРТ

Усадьба городская Ф.В. Семендяева

Конюшня

Псковская обл. г.Остров

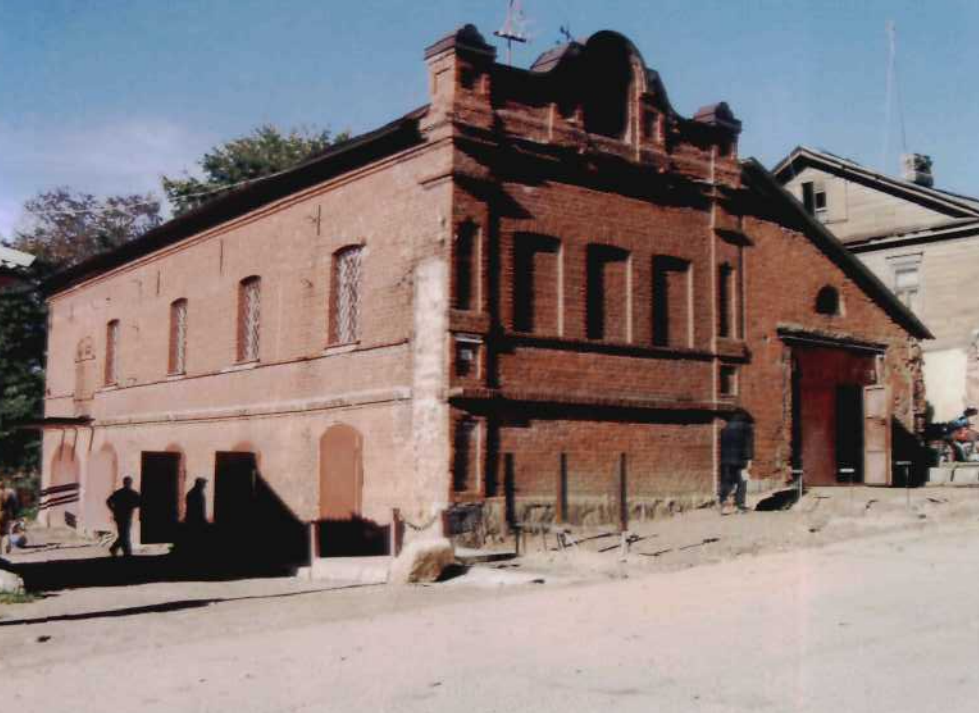
2

Южный дворовый фасад решен утилитарно. Композиция его асимметрична. Из декора на нем имеются междуэтажная и подоконная «тяги» и венчающий карниз. Восточный угол в верхней части отмечен столбиком аттика и тягой лопатки. На нем сохранился след примыкания столба ворот (утрачен). В уровне 1-го этажа в восточной части имеется три узких дверных проема, а в западной – два широких арочных проема ворот, один из которых частично заложен. Над этими воротами в уровне 2-го этажа устроен проем с арочными двухстворчатыми воротами, к которым вела деревянная лестница с балконом (утрачены). Оконные проемы с лучковыми перемычками забраны подлинными решетками с диагональным пересечением квадратных в сечении стержней, скрепленных хомутиками. В верхней части стены имеются железные анкеры затяжек.

Общий вид с юго- востока.

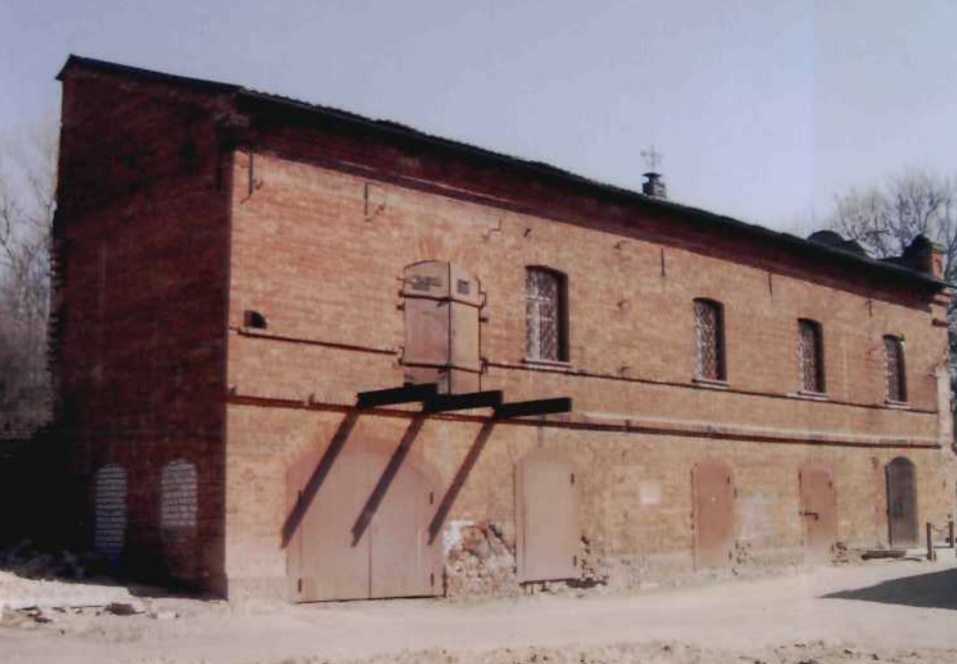
3

Западный торец вовсе лишен декора и имеет только в уровне 1-го этажа два дверных проема с лучковыми перемычками. Южный угол оформлен фрагментом венчающего карниза.

Общий вид с юго- запада.

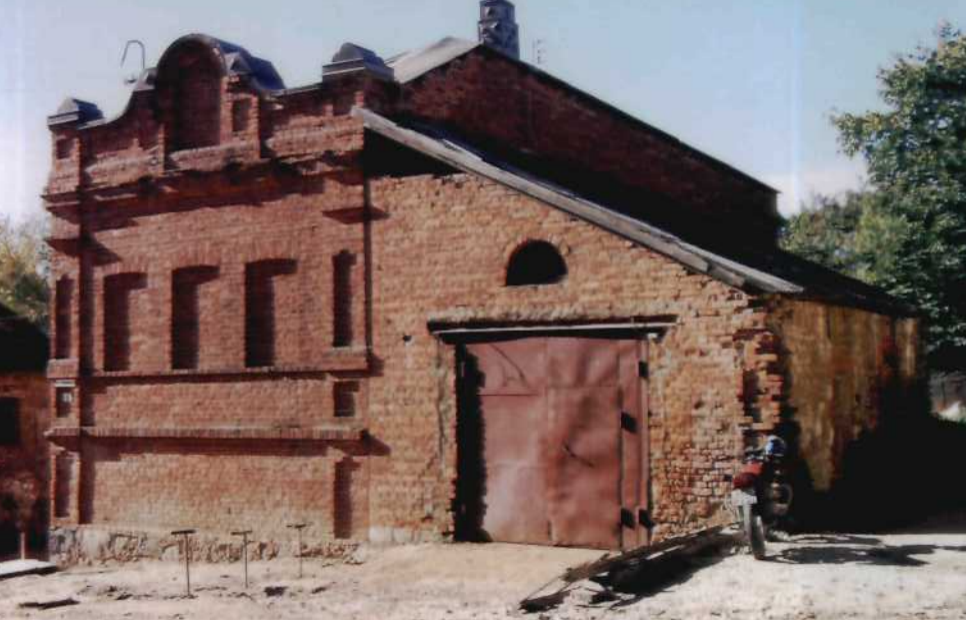
Общий вид с северо- востока.

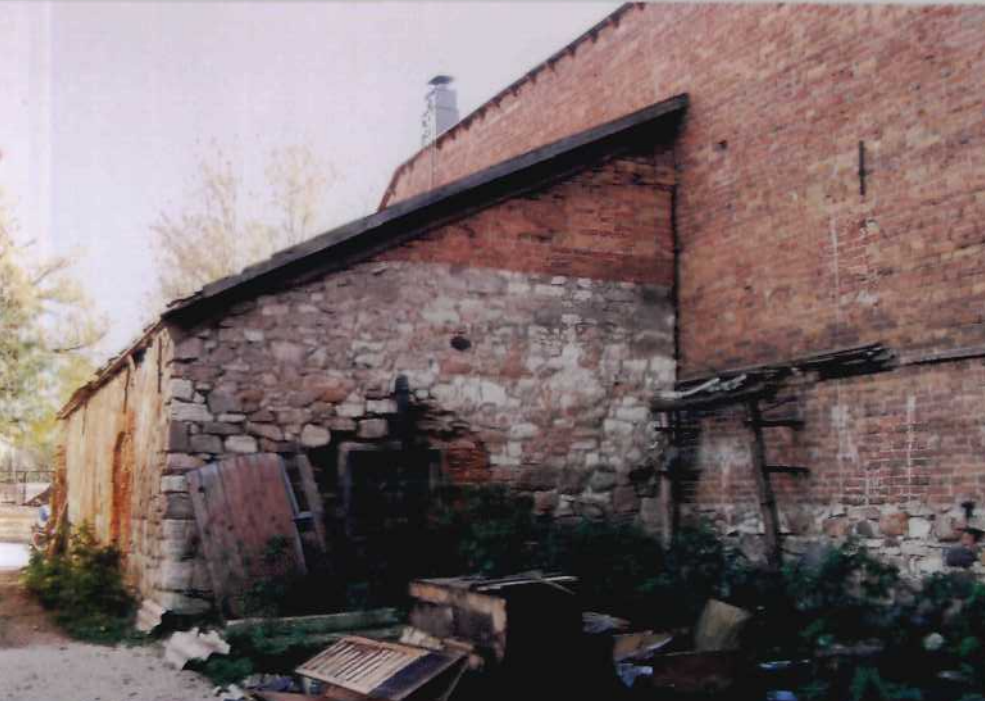
5

Северная глухая стена – брандмауэр в нижней части имеет валунную кладку – продолжение подпорной стенки. В уровне балок перекрытия 2-го этажа – анкеры металлических затяжек.

Северный фасад. Правая сторона.

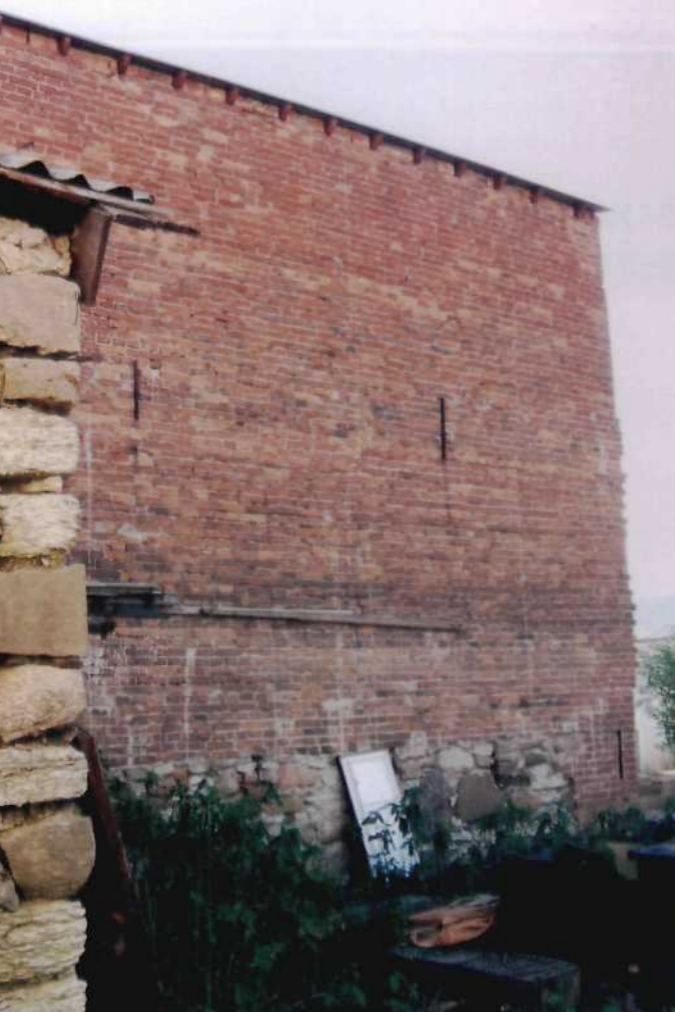
Северный фасад. Левая сторона.

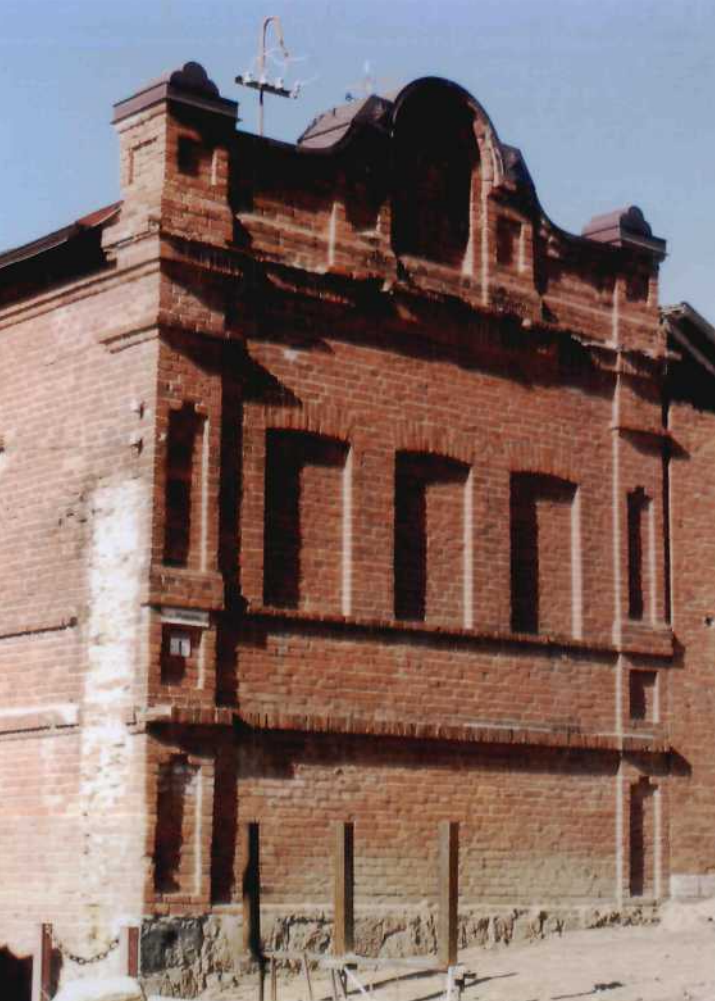
Главным архитектурно оформленным фасадом является восточный торец, выходящий на ул.Рымара. Его архитектурная композиция решена в системе осевой симметрии в трех осях с декором, выполненным из красного лицевого кирпича.

Центральная ось симметрии подчеркнута только в решении аттика арочным проемом имитации итальянского окна, боковые проемы которого решены в виде филенчатых лопаток, увенчанных карнизами и кровельками (поздние).

Углы композиции закреплены филенчатыми лопатками и в уровне аттика завершены столбиками с фигурными кровельками.

Филенки лопаток в уровне цоколя и ложных окон имеют в завершении имитацию выпукло-вогнутой арки из лекального кирпича.

Первоначальная кровля конюшни из щепы не сохранилась. Ныне она имеет современное металлопластиковое покрытие с тиснением под черепицу. Архитектурные элементы навершия восточного торца имеют это же покрытие в гладком варианте; металлические «звезды» на кровельках аттика - поздние. В кирпичном декоре восточного фасада имеются утраты кирпичей венчающего карниза.

Главный восточный фасад.

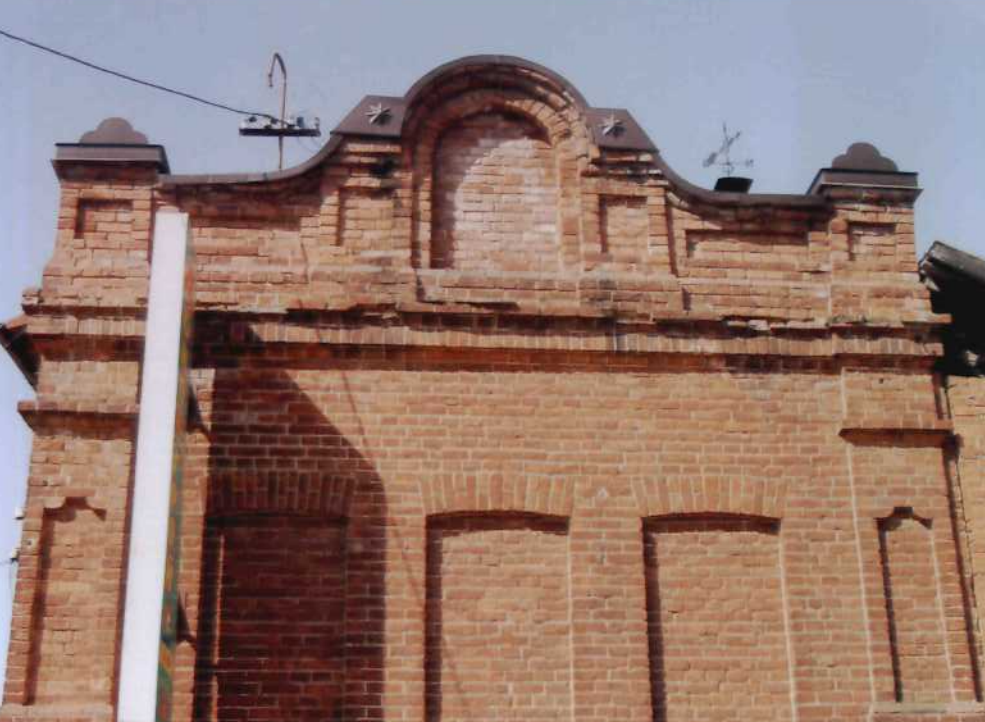
Фрагмент главного фасада.Аттик.

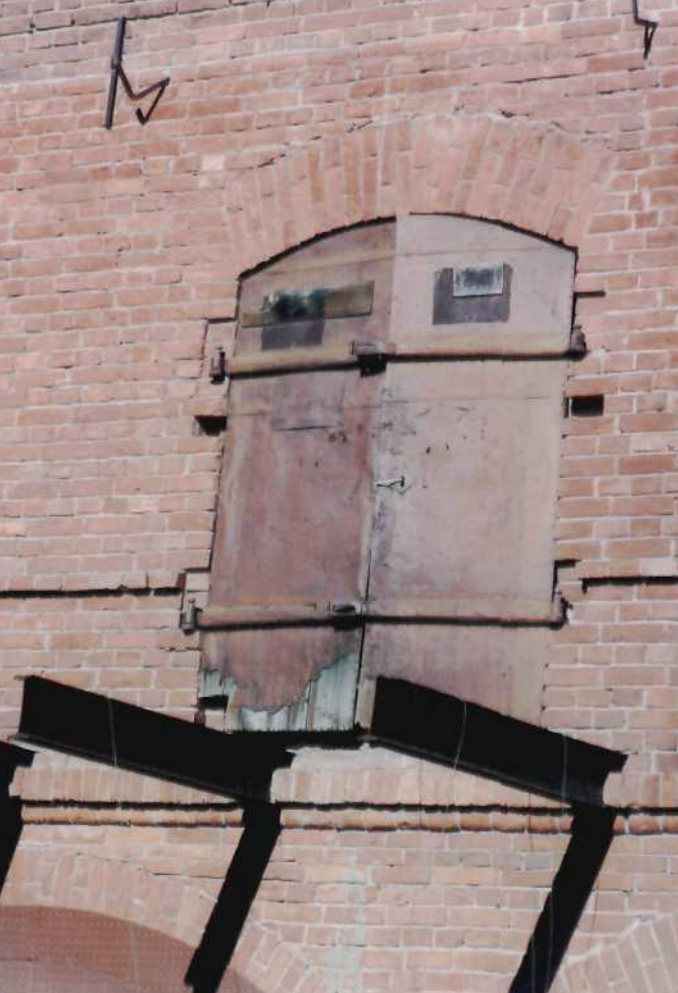
лестница во 2-й этаж, которая была двухмаршевая угловая; нижний марш примыкал к восточной стене хлева, а площадка и верхний марш на балкон 2-го этажа примыкали к стене конюшни. Ныне сохранились только три металлические консольные двутавровые балки балкона.

Первоначальные заполнения оконных и дверных проемов не сохранились. Окна 2-го этажа южного фасада ныне имеют поздние деревянные переплеты; дверные проемы 1-го этажа – новые металлические двери; дверь на балкон 2-го этажа, вероятно, послевоенная, деревянная, обита железом; не исключено, что она выполнена по типу первоначальной двери. Один арочный проем ворот имеет частичные закладки кирпичом, которые относятся к нач. XX в.

Фрагмент южного фасада. 2-й этаж.
Ворота и консоли балкона.

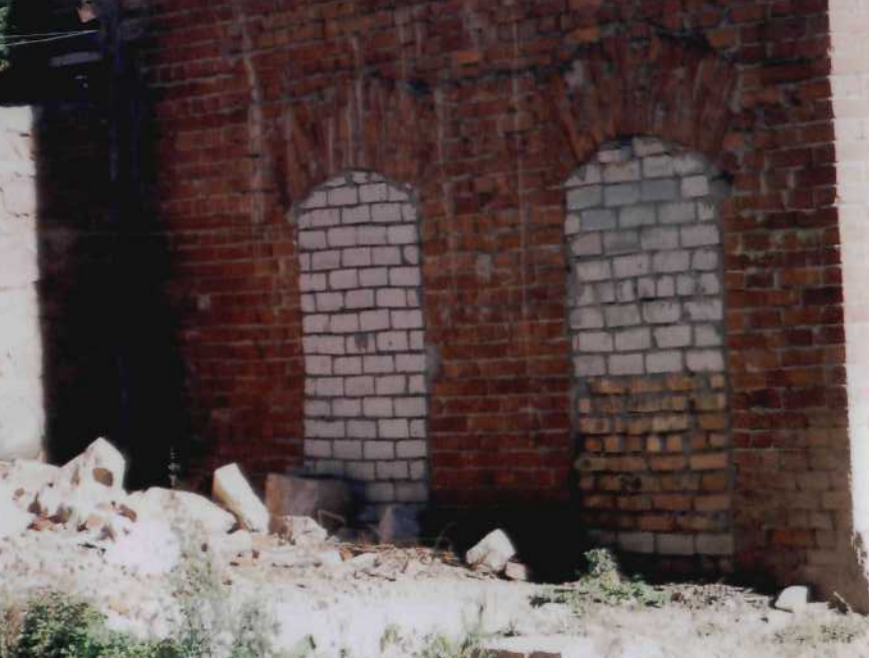
10

К настоящему времени утрачены ворота въезда во двор с ул. Рымара, ограда северо-западной части участка. Не сохранились все бывшие на участке деревянные постройки, в том числе бревенчатый и дощатый хлев, примыкавшие к конюшне с запада. На западном торце конюшни в уровне 1-го этажа сохранились два дверных проема, связывавших конюшню с бревенчатым хлевом; ныне проемы заложены силикатным кирпичом. Утрачена деревянная

Фрагмент западного фасада.1-й этаж.

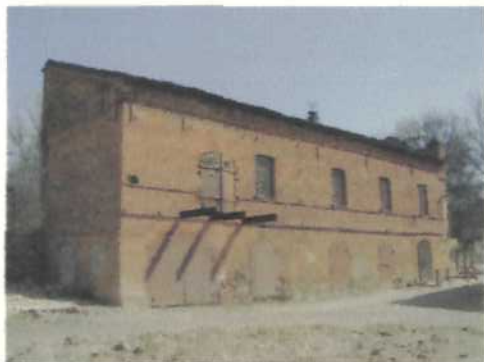
Фото или схематический план

Неотъемлемый элемент в составе крупной городской купеческой усадьбы 2-й пол. XIX – нач. XX вв. в России. Расширяет представление об объемно-пространственном и планировочном решении конюшни, строительных приемах и материалах использовавшихся в строительстве таких сооружений в нач. XX в. в г. Острове. Имеет редко встречающееся положение в плане усадьбы с парадным фасадом, выходящим на улицу и отражающим приемы архитектурного декора в духе эклектики рубежа XIX-нач. XX вв.
