ПАСПОРТ

Монастырь Спасо-Преображенский.
Скит Воскресенский. Комплекс.

УЧЕТНАЯ КАРТОЧКА

I. НАИМЕНОВАНИЕ ПАМЯТНИКА Спасо-Преображенский монастырь. Комплекс Воскресенск го скита.

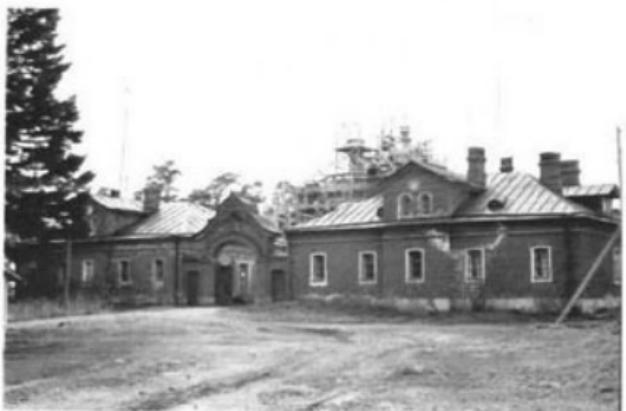
Фото или схематический план

Краткое описание
Комплекс Воскресенского скита находится на полуострове в юго-западной части о. Валаам. В состав его входят: Воскресенская церковь, трапезный, келейный и хозяйственный корпуса, соединяющие корпуса в единое целое кирпичная ограда, колодец, в центре скитского двора, сад с прудом и погреб с ледником с северной стороны за оградой скита. Келейные корпуса выполнены в "национальном кирпичном стиле", построены в 1906-1910 гг., автор неизвестен. Стены всех зданий и ограда выполнены из кирпича чесногого производства, "кладка" под расшивку. Околи - из крупных блоков серого гранита. Окрытия из кровельного железа. Характерный признак всех зданий - мансарды и закрытые крыльца, обращенные внутрь скитской территории, штукатуренные и побеленные наличники окон. Главным декоративным элементом комплекса является кованая чугунная решетка в западной части ограды с золочеными элементами.
