## ПАСПОРТ

I. НАИМЕНОВАНИЕ ПАМЯТНИКА Цоклонный столб при церкви Рождества БогоматериII. ТИПОЛОГИЧЕСКАЯ  
ПРИНАДЛЕЖНОСТЬ

1-я половина XIX в.

Ивановская обл., Савинский район, село  
(АССР, край, область, район, автономная обл.,Шапкино, 25 км. к северо-востоку от Савино.

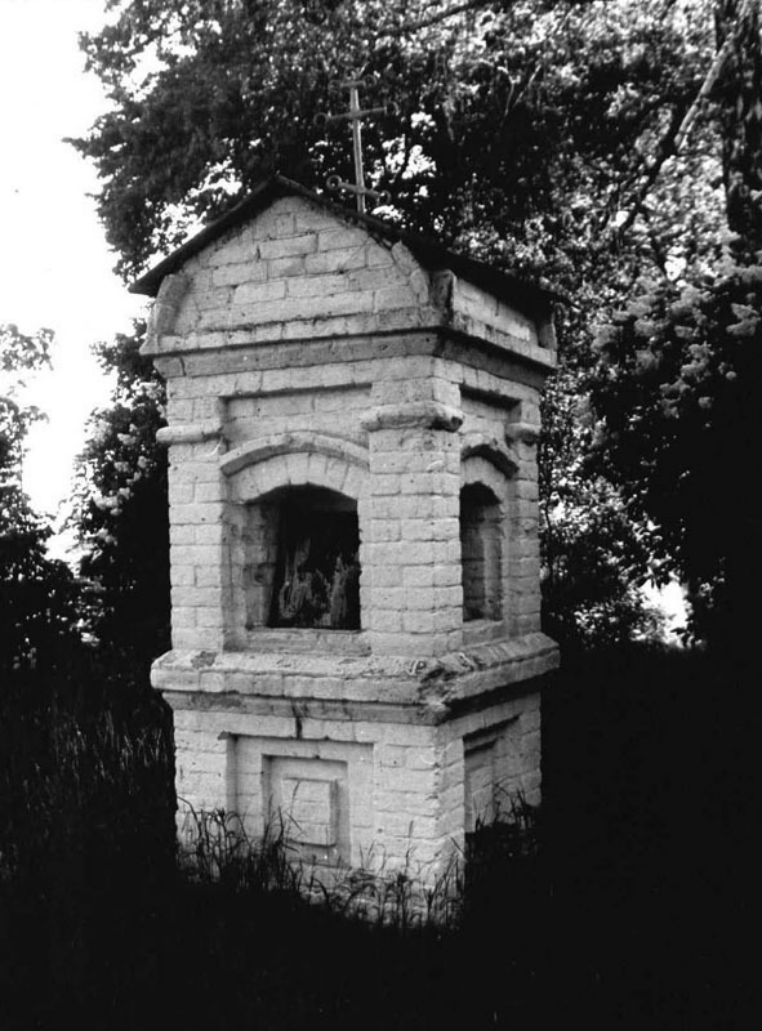
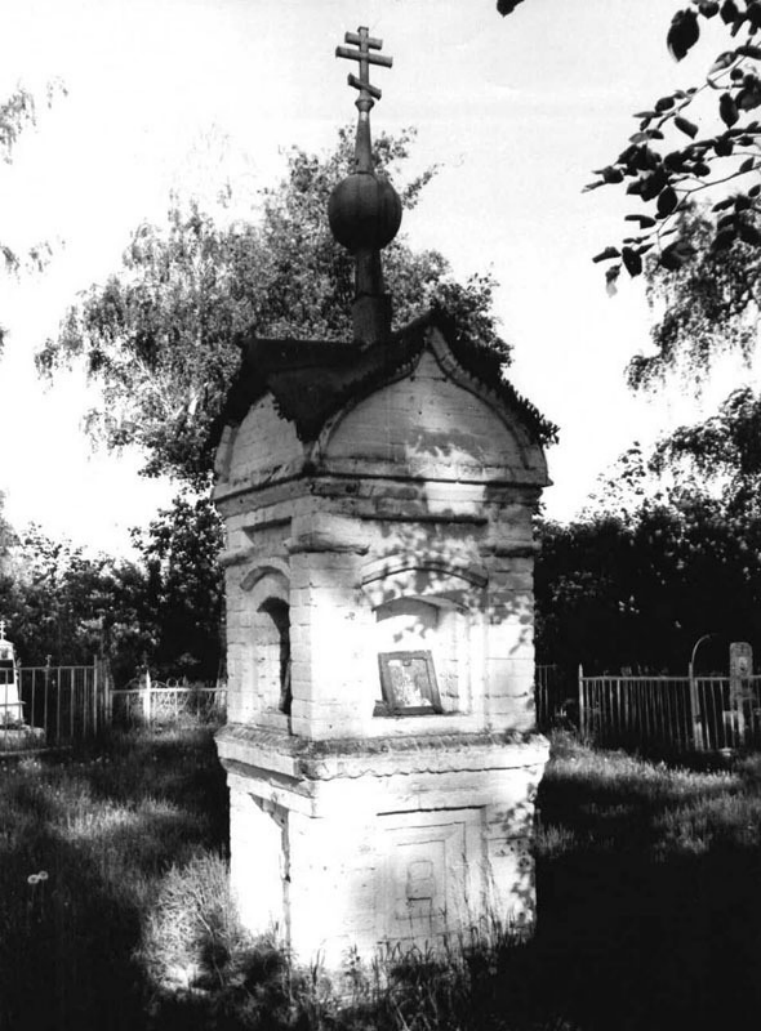
Срублены верхние части двух кокошников завершения столба. Двускатная кровля и крест на ней — позднейшие.

Срублены так же верхние части обрамляющего профиля у всех четырех кокошников.

Кирпичный поклонный столб расположен к юго-западу от церкви Рождества Богородицы на кладбище, внутри церковной ограды. Представляет собой небольшое квадратное в плане сооружение. Нижняя цокольная часть, завершенная карнизной тягой — глухая. В центре основной средней части расположен квадратная в плане столб. К его углам примкнули небольшие пилоны, между которыми переброшены арочные перемычки лучкового очертания. В образовавшихся четырех нишах выложены четверти для устройства рам. Очертания перемычек повторены проходящими над ними бровками. Верхние части угловых пилонов / один ряд кладки / отрезаны тягами / профиль — полуваз /. Первоначально каждый из фасадов завершал килевидный кокошник / профиль обрамляющих их тяг — полуваз /. Кокошники сейчас завершены двускатной деревянной кровлей с маленьким крестом на ее коньке. На каждом из фасадов цокольной части столба выложены прямоугольные ширинки. Таким образом композиции всех фасадов монумента идентичны друг другу, симметричны относительно центральных осей, а памятник в целом в своей объемной композиции симметричен по двум осям. В декоре использованы мотивы / килевидные кокошники, ширинки / характерные для древнего зодчества. Фасады побелены. Размер кирпича 27 x 12,5 x 6,5.

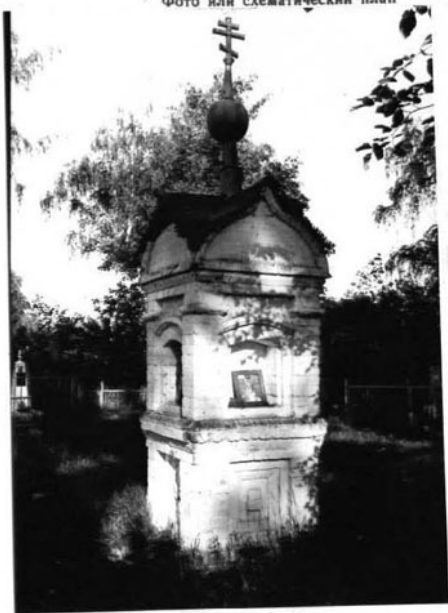
Фото или схематический план

Краткое описание  
 Небольшой кирпичный столб расположен к юго-западу от Рождественской церкви, на кладбище внутри церковной ограды. Квадратный в плане, симметричный по двум осям, сооружение с четырьмя идентичными фасадами. В центральному в плане квадратному столбу с углов примыкают четыре небольшие пилона, между которыми переброшены лучковые перемычки, чем образованы четыре относительно глубокие ниши для установки икон. Завершение столба представляет собой композицию из четырех килевидных кокошников с двускатной деревянной кровлей и крестом над ней. Демор сводится к карнизам-тягам, бровкам над нишами и прямоугольным ширинкам в кокошной части. Фасады побелены, размер кирпича  $27 \times 2,5 \times 6,5$ . Аналогичный, но несколько лучше сохранившийся поклонный столб расположен на том же кладбище. Тип размер и материал полностью совпадает и разница между монументами сводится к форме ширинки в нижней части столба. Поклонные столбы представляют собой интересные местные тип архитектурного монумента
