П А С П О Р Т

I. Наименование памятника Дом и лавка ХалдееваII. Типологическая
принадлежность

Пензенская область, г. Нижний Ломов

улица Московская, дом 29.

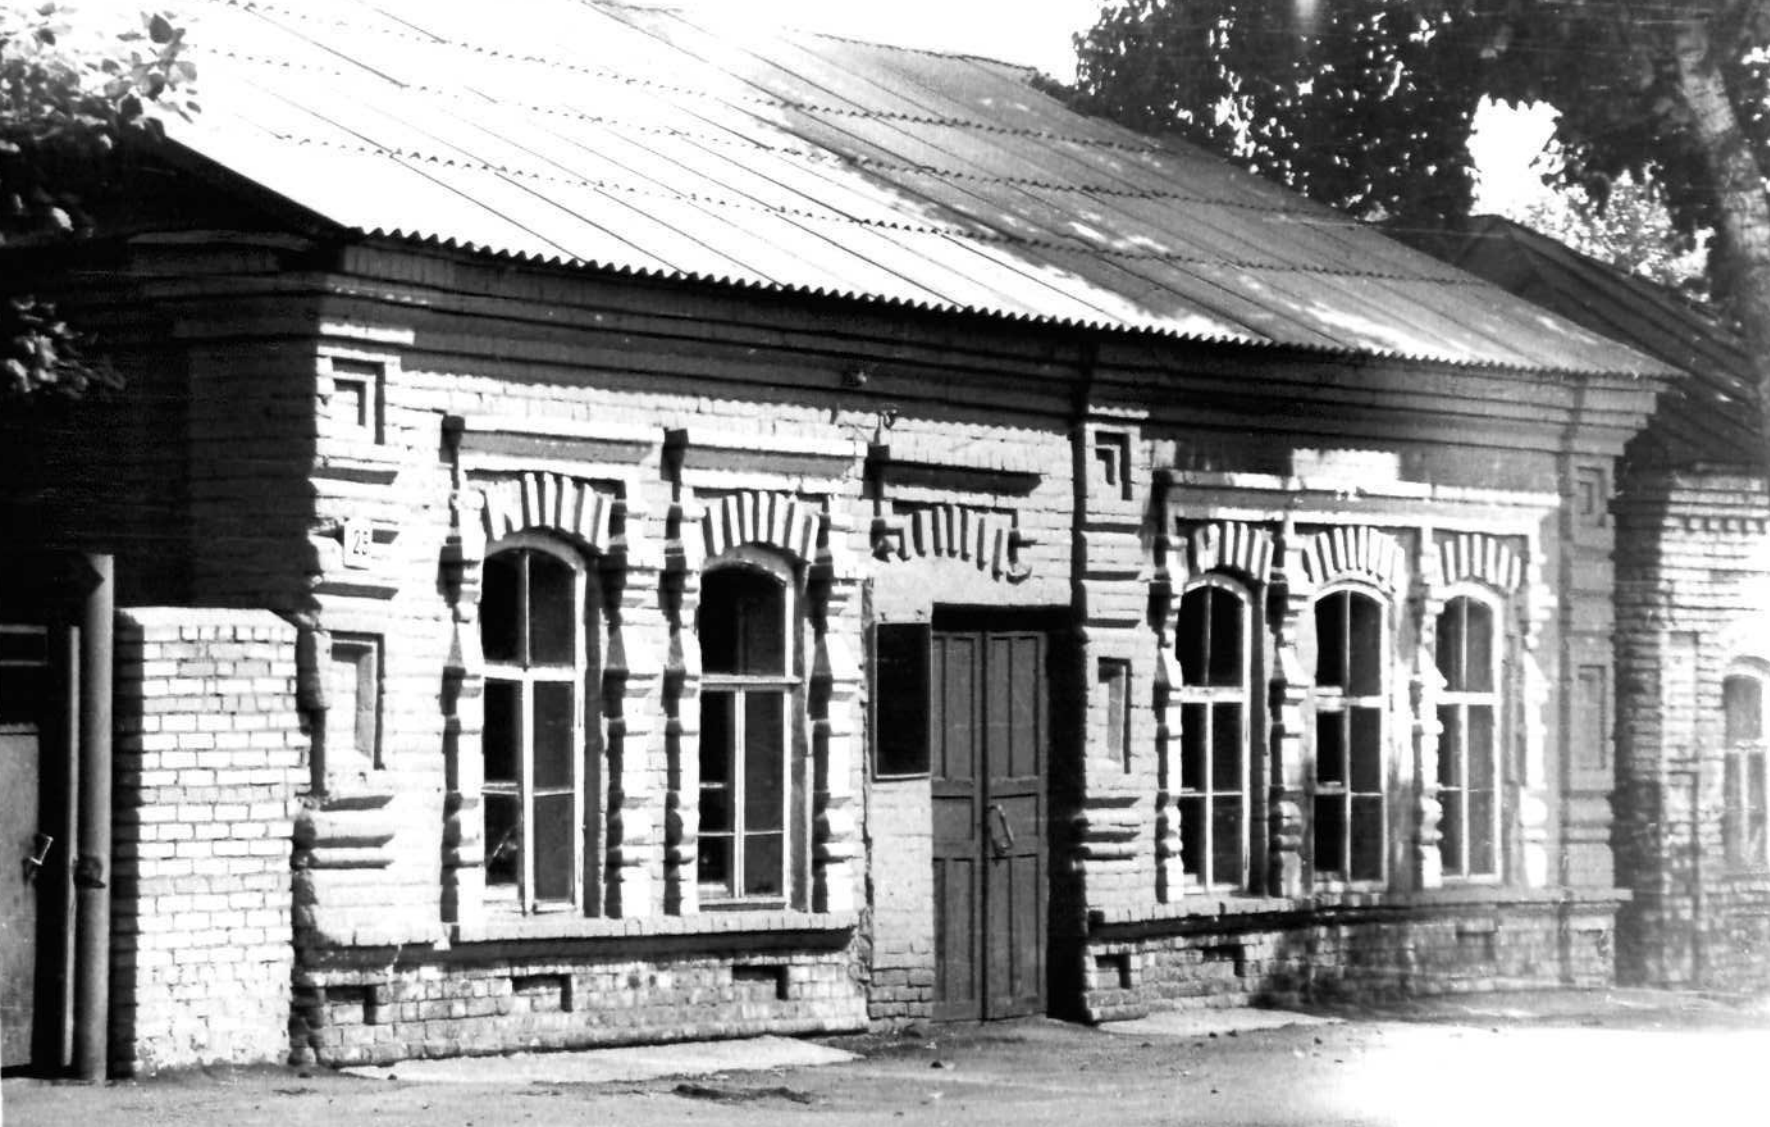
Тензешская вода
в нижний лоток
ул. Московская 29
лавка Халдеева
вид с юга

Средняя пилястра делит южный фасад на неравные части, отчего правые 3 окна, ставленные тесно друг к другу пришлось объединить одним наличником.

В наружном убранстве использованы декоративные элементы древнерусской архитектуры: пилястры, обработанные "ширинками", резные наличники.

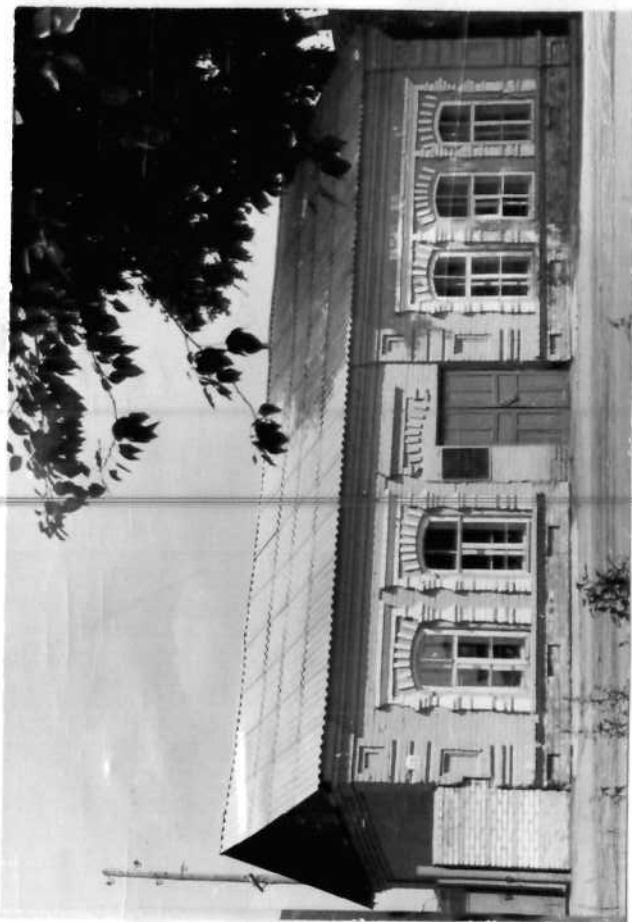
Фото или схематический план

Одноэтажное кирпичное здание на низком цоколе, в основе плановой композиции которого лежит прямоугольник $8,95 \times 14,10$ м/, выходит на красную линию улицы своим главным фасадом. Внутренняя планировка состоит из двух смежных комнат. В наружном убранстве использованы декоративные элементы архитектуры XVIII века: "ширинка", фигурные наличники.
