ПАСПОРТ

I. НАИМЕНОВАНИЕ ПАМЯТНИКА п. Казанская /?

IV. АДРЕС [местонахождение] ПАМЯТНИКА с. Помимо
(АССР, край, область, район, автономная обл.,
Белинского р-на Пензенской обл.
национальный округ: населенный пункт: пути подъезда)

ПЕНЗЕНСКАЯ ОБЛ.
БЕЛИНСКИЙ Р-ОН.
с. Пойм. (НИКОЛЬСКОЕ тож)
ц. Казанская (?). до 1907г.

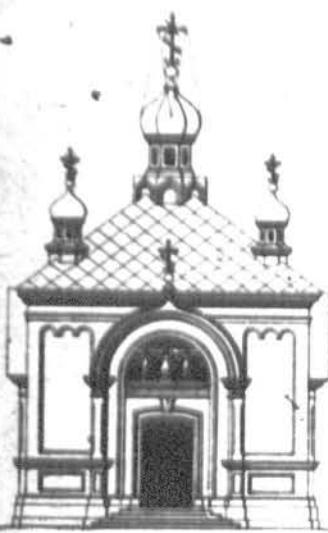
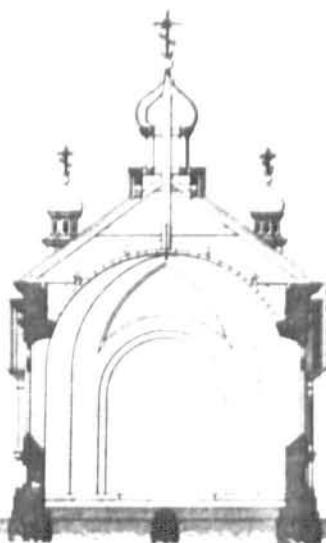
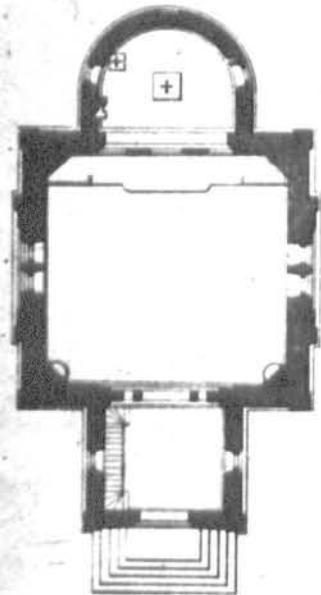
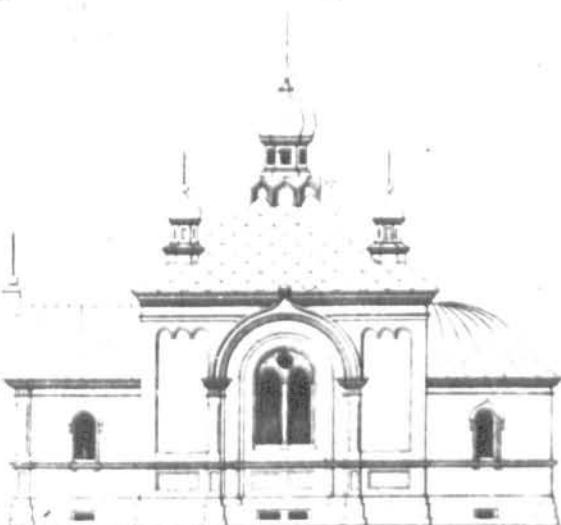
ПРОЕКТЪ

Поморски фасадъ

Планъ

Продължителен фасадъ

№ Струйничий Синод. д-2. стр 32.

Планировочным и композиционным прототипом при проектировании данной церкви мог послужить проект из альбома, изданного для этой цели Святым Синодом /2/, /См. фотопродукцию/.

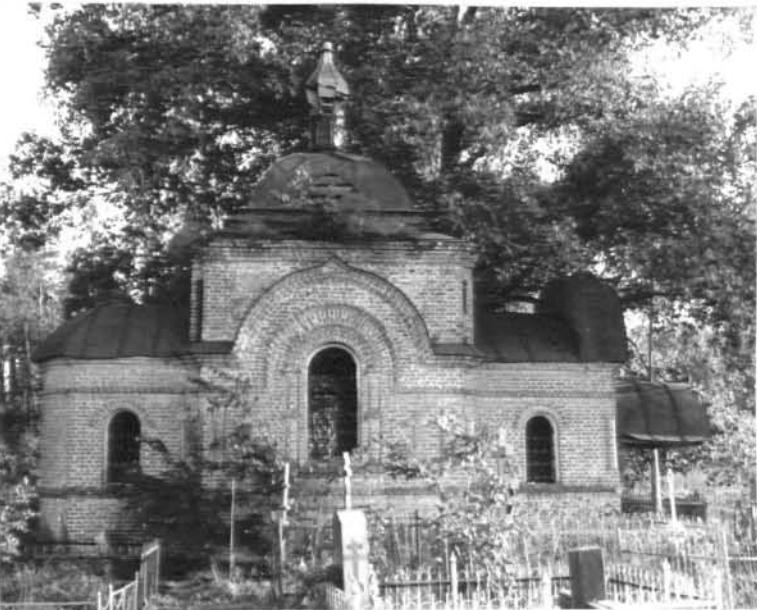
Фото или схематический план

Церковь кирпичная с лицевой кладкой, стоит на восточной окраине села среди кладбища.

Четверик перекрыт сомкнутым сводом и покрыт квадратным в плане куполом ба рочного силуэта с маковкой. Прямоуголь ная апсида и трапезная покрыты цилиндрическими вводами. Западная стена трапе зной поднимается над крышей многоряд ной аркой с подwyżшением. Все окна ароч ные. Окна южного и северного фасадов храма окружены арками /аналогичными ар ке западного фасада/ на фоне уступаю щей стены верхней части четверика. Изну три церковь оштукатурена и росписана линейнымlasticельным орнаментом. Полы и заполнения оконных проемов утрачены. Сохранились металлические решетки окон
