# П А С П О Р Т

I. НАИМЕНОВАНИЕ ПАМЯТНИКА ..... БЫВШИЙ КУПЕЧЕСКИЙ ДОМ

Конец XIX в.

Пензенская обл. Белинский р-н. с. Поим. ул. Колхозная 27

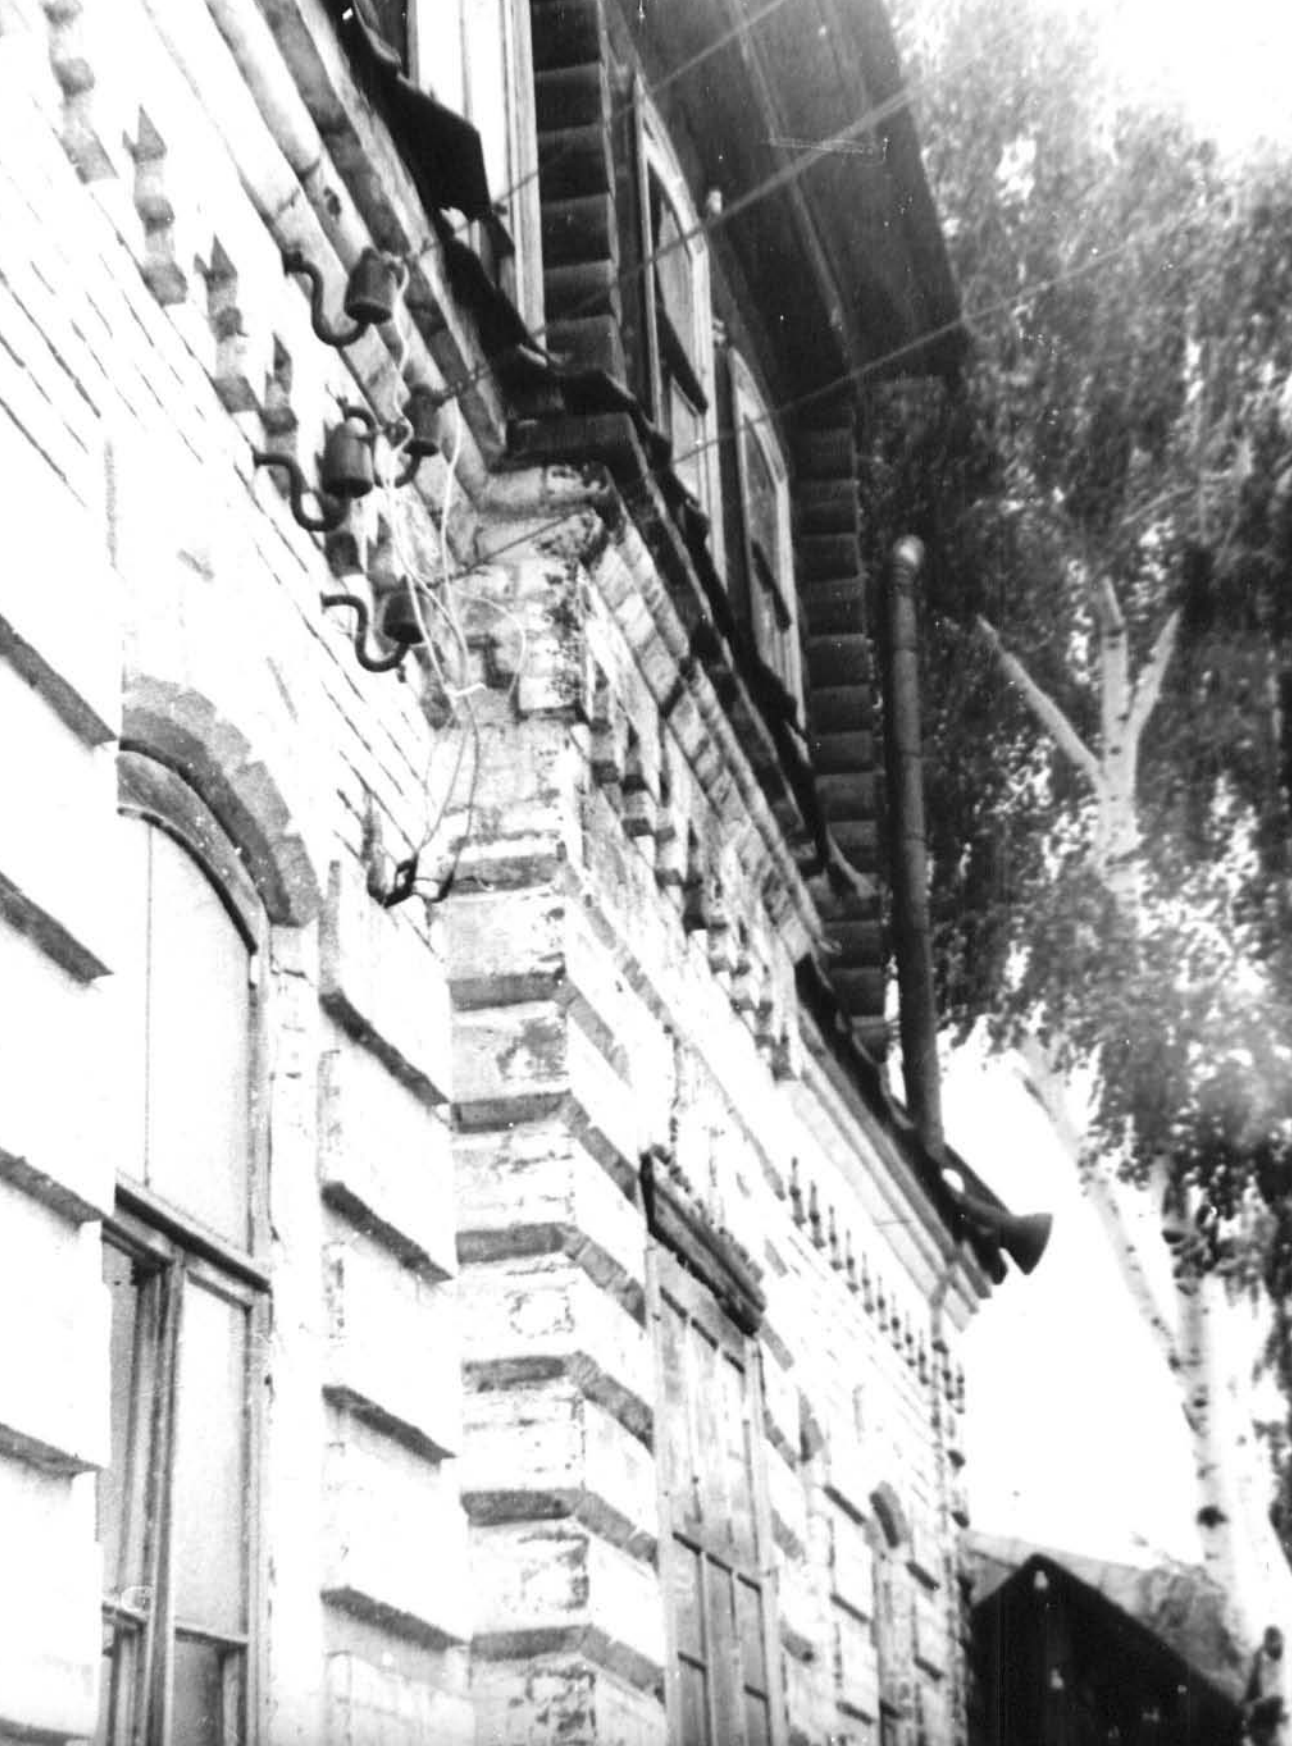
I. Пензенская обл. Беллинский р-н с. Поим  
Бывший купеческий дом. Конец 19в.  
Фрагмент северного фасада  
Фото Сосновского В. 1983г.

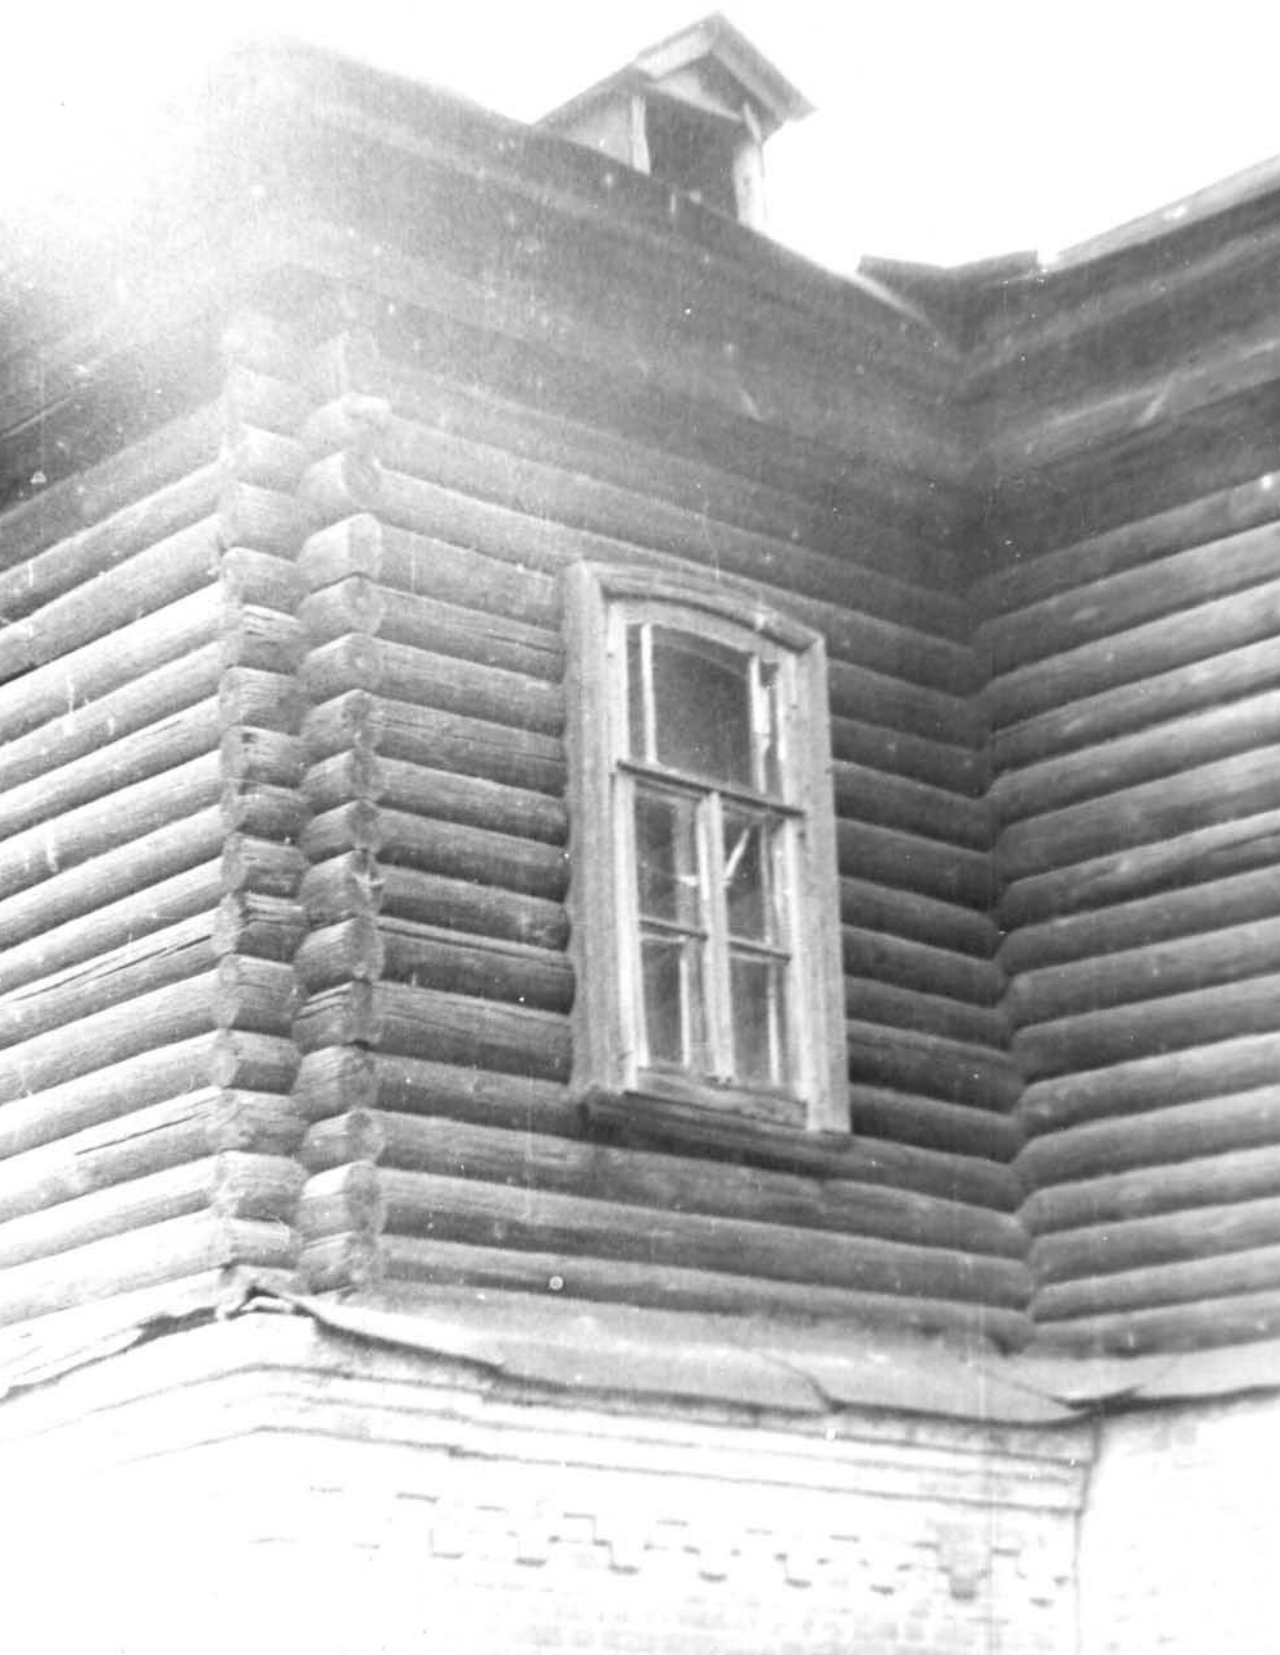
2. Пензенская обл. Белинский р-н с. Поим  
Бывший купеческий дом Конец 19в.  
Фрагмент южного фасада  
фото Сосновского В. 1983г.

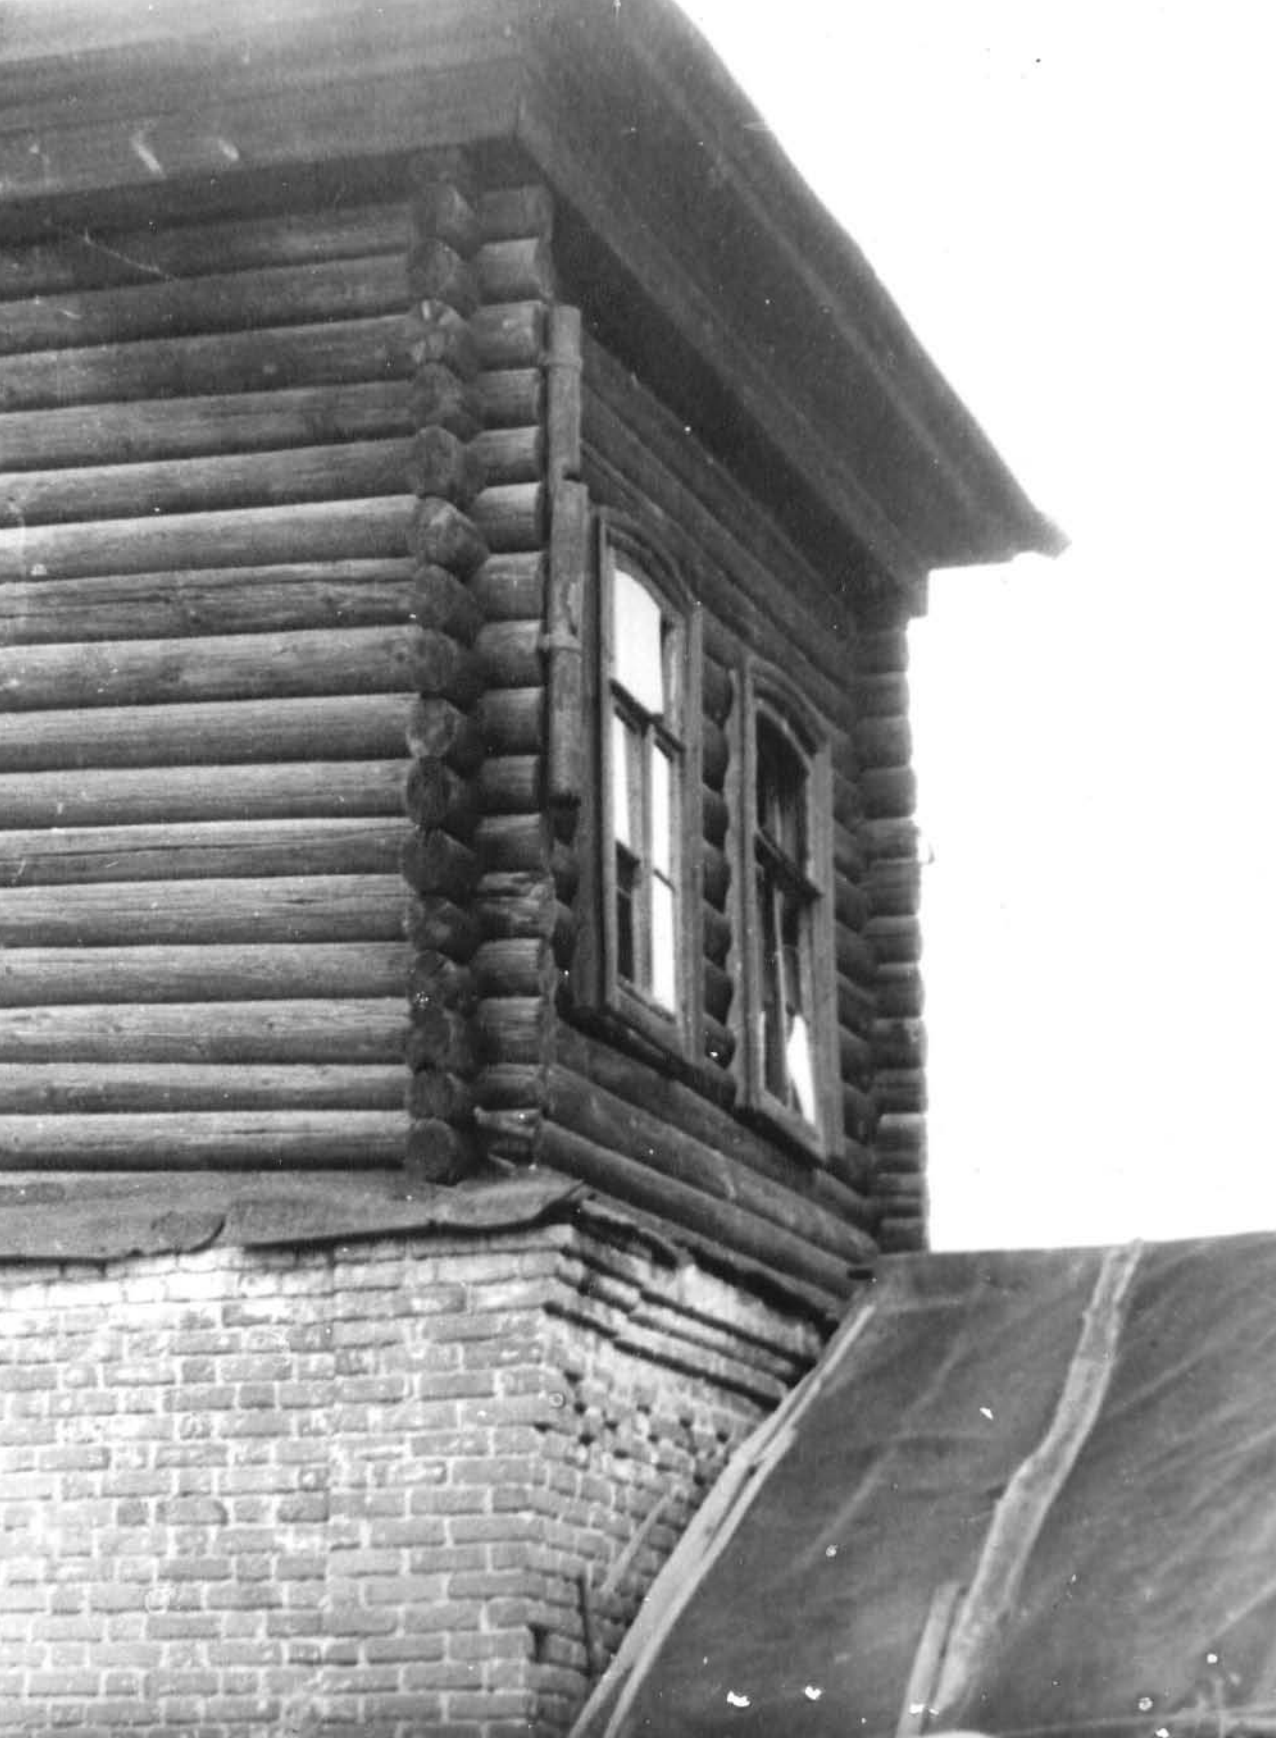
3. Пензенская обл. Белинский р-н с. Поим  
Бывший купеческий дом Конец 19в.  
Фрагмент южного фасада  
Фото Сосновского В. 1983г.

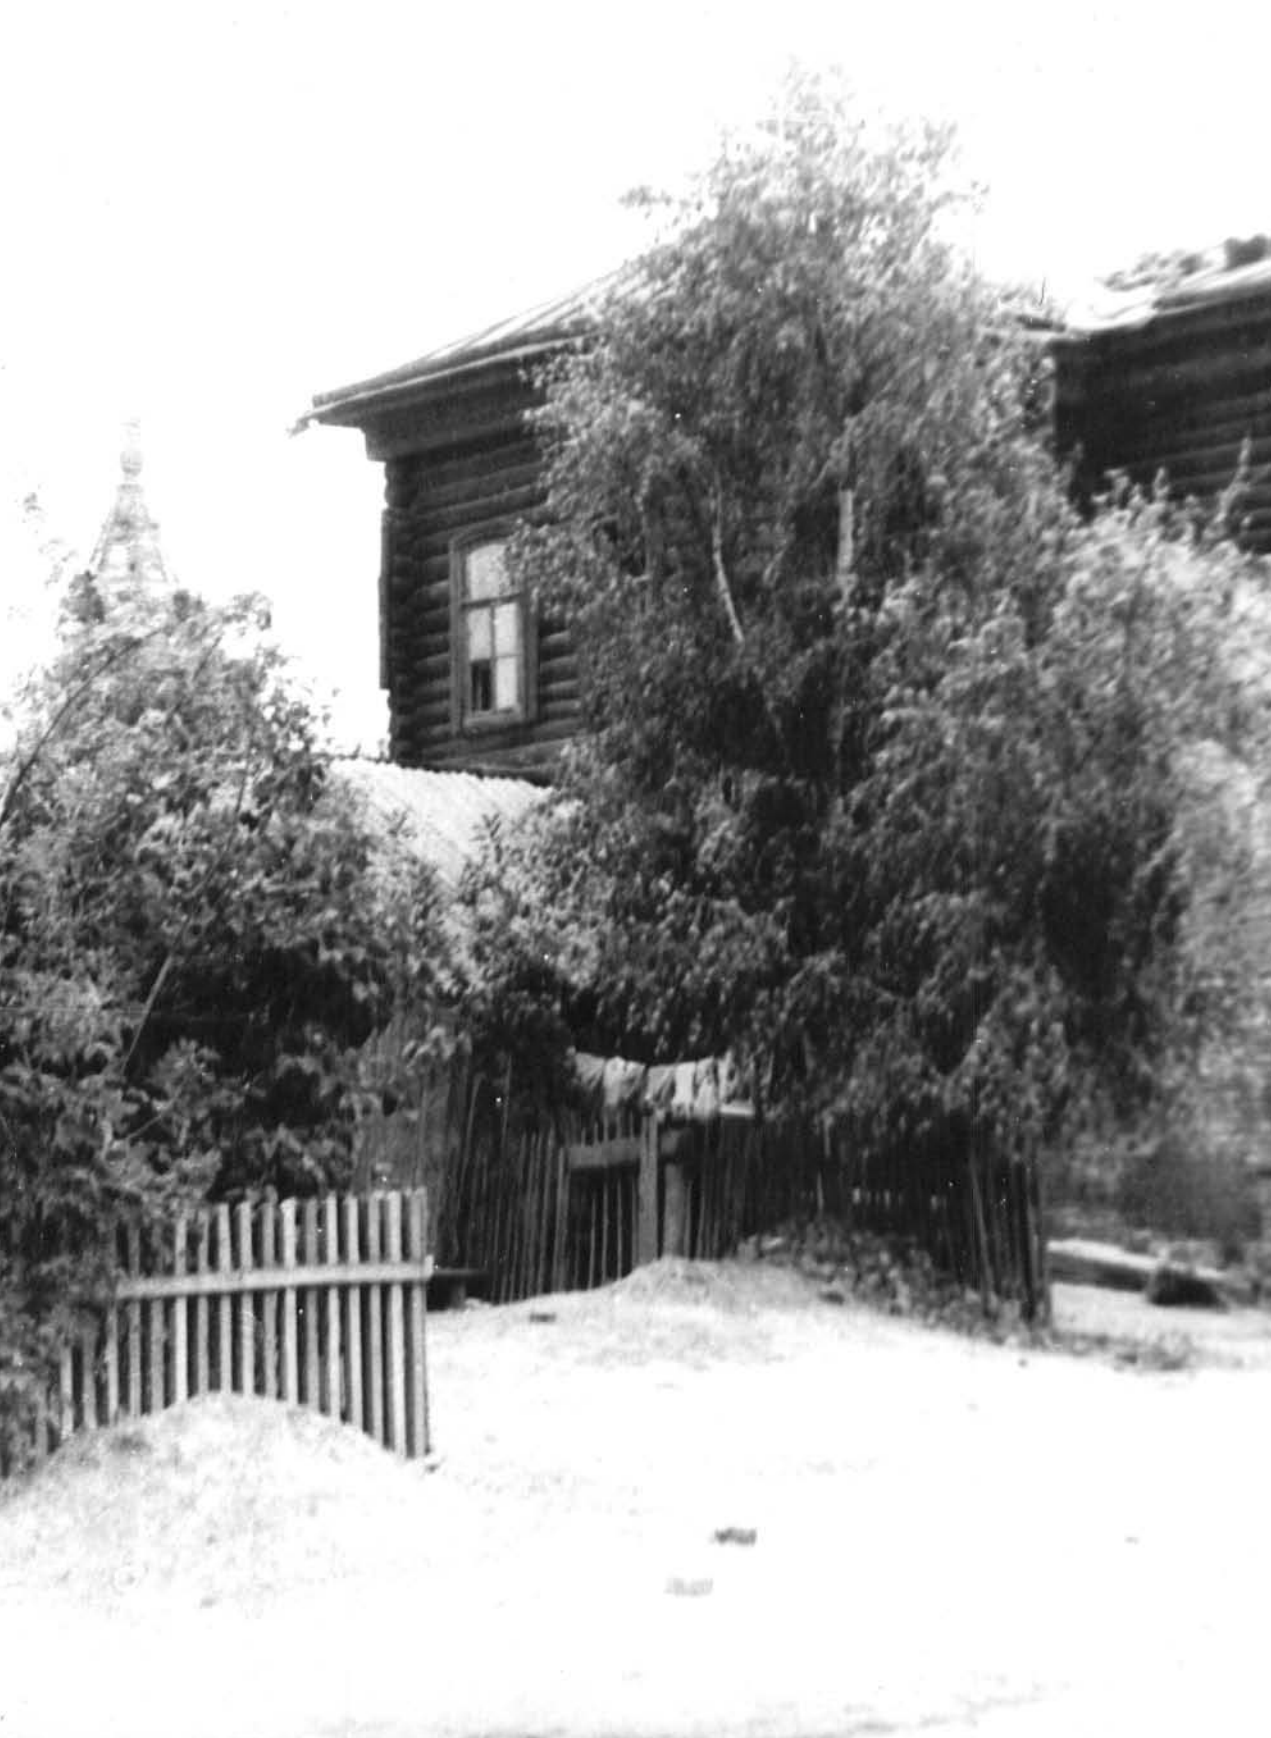
Главный северный фасад в обоих этажах 5-ти осевой, восточный фасад в первом этаже на семь оконных осей, во втором — на пять. На западном фасаде в первом этаже три оконных проема, расположенных в левой половине фасада; во втором этаже — два симметричных относительно оси фасада оконных проема. Вход в дом устроен со стороны южного фасада, где в пристройке размещена ведущая на второй этаж двухмаршевая лестница.

4. Пензенская обл. Белинский р-н с. Поим  
Бывший купеческий дом Конец 19в.  
Вид с юга. фото Сосновского В. 1983г.

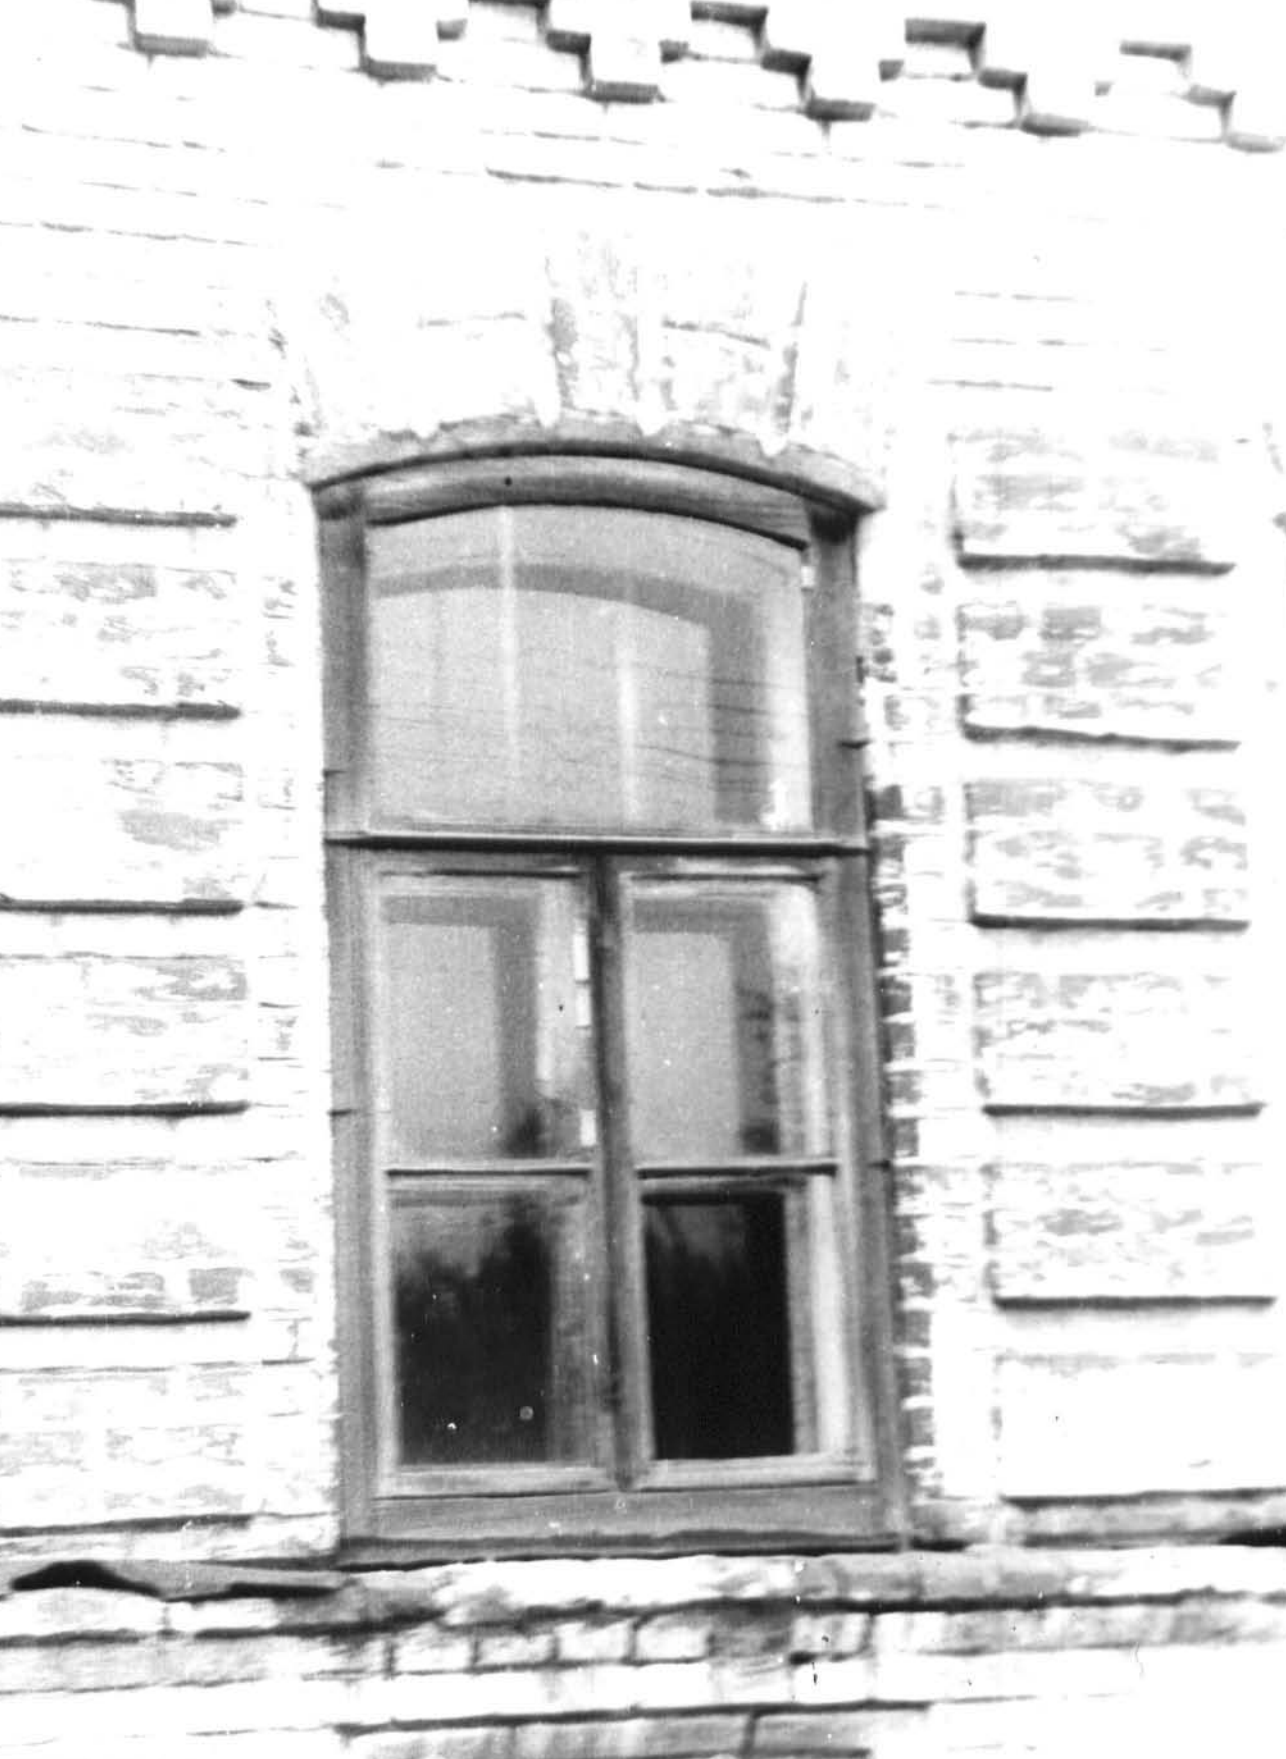
Все оконные проемы, кроме центрального более широкого прямоугольного проема в первом этаже северного фасада, с лучковыми перемычками, в первом этаже без наличников, во втором — с простыми накладными наличниками. Центральная часть главного фасада в первом этаже выделена неглубоким ризалитом. По всему периметру проходит украшенный городками междуэтажный карниз. Углы первого этажа отмечены пилястрами. На северном и восточном фасадах угловые пилястры, простенки между оконными проемами и вся плоскость ризалита рустованы.

5. Пензенская обл. Белинский р-н с. Поим  
Бывший купеческий дом. Конец 19в  
Окно северного фасада  
фото Сосновского В. 1983г.

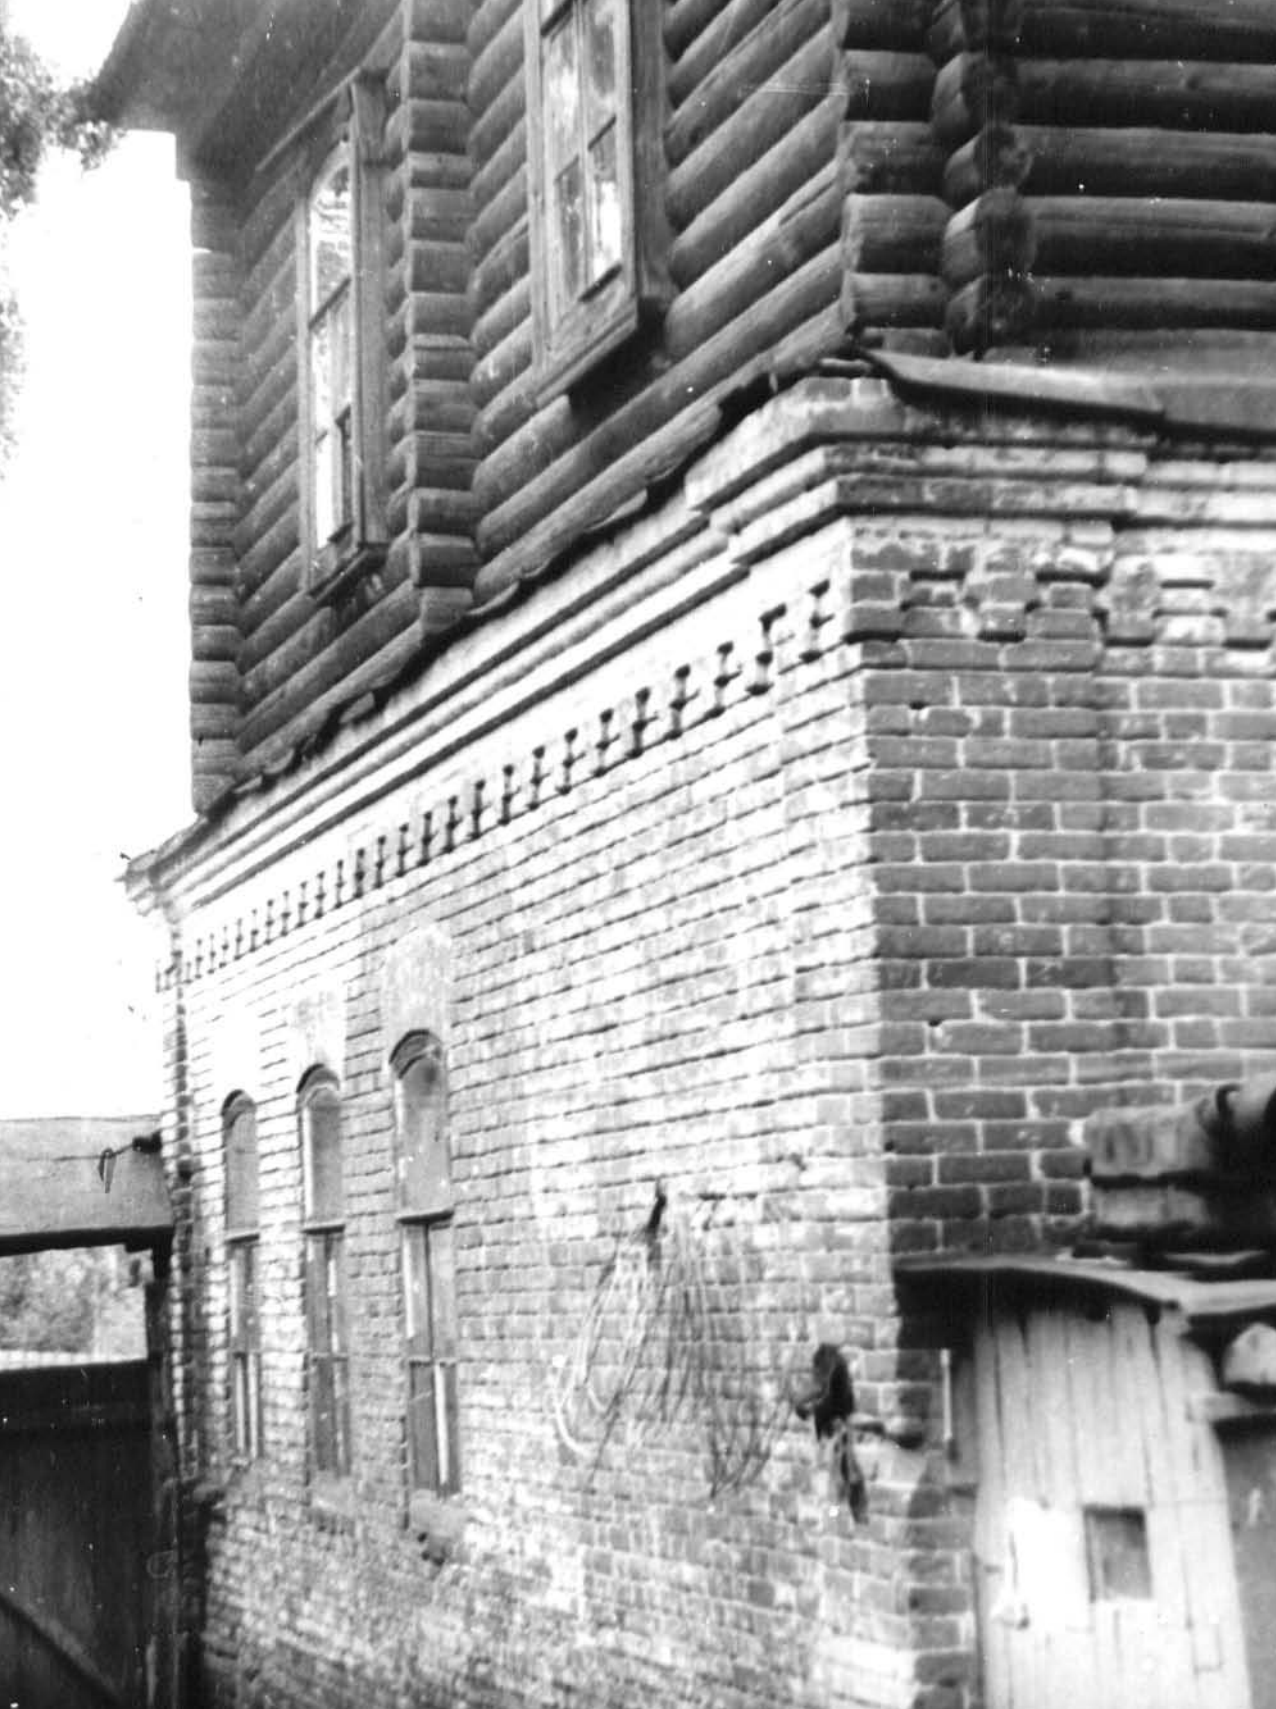
6. Пензенская обл. Беллинский р-н с. Поим  
Бывший купеческий дом. Конец XIXв.  
Западный фасад фото Сосновского 1983г.

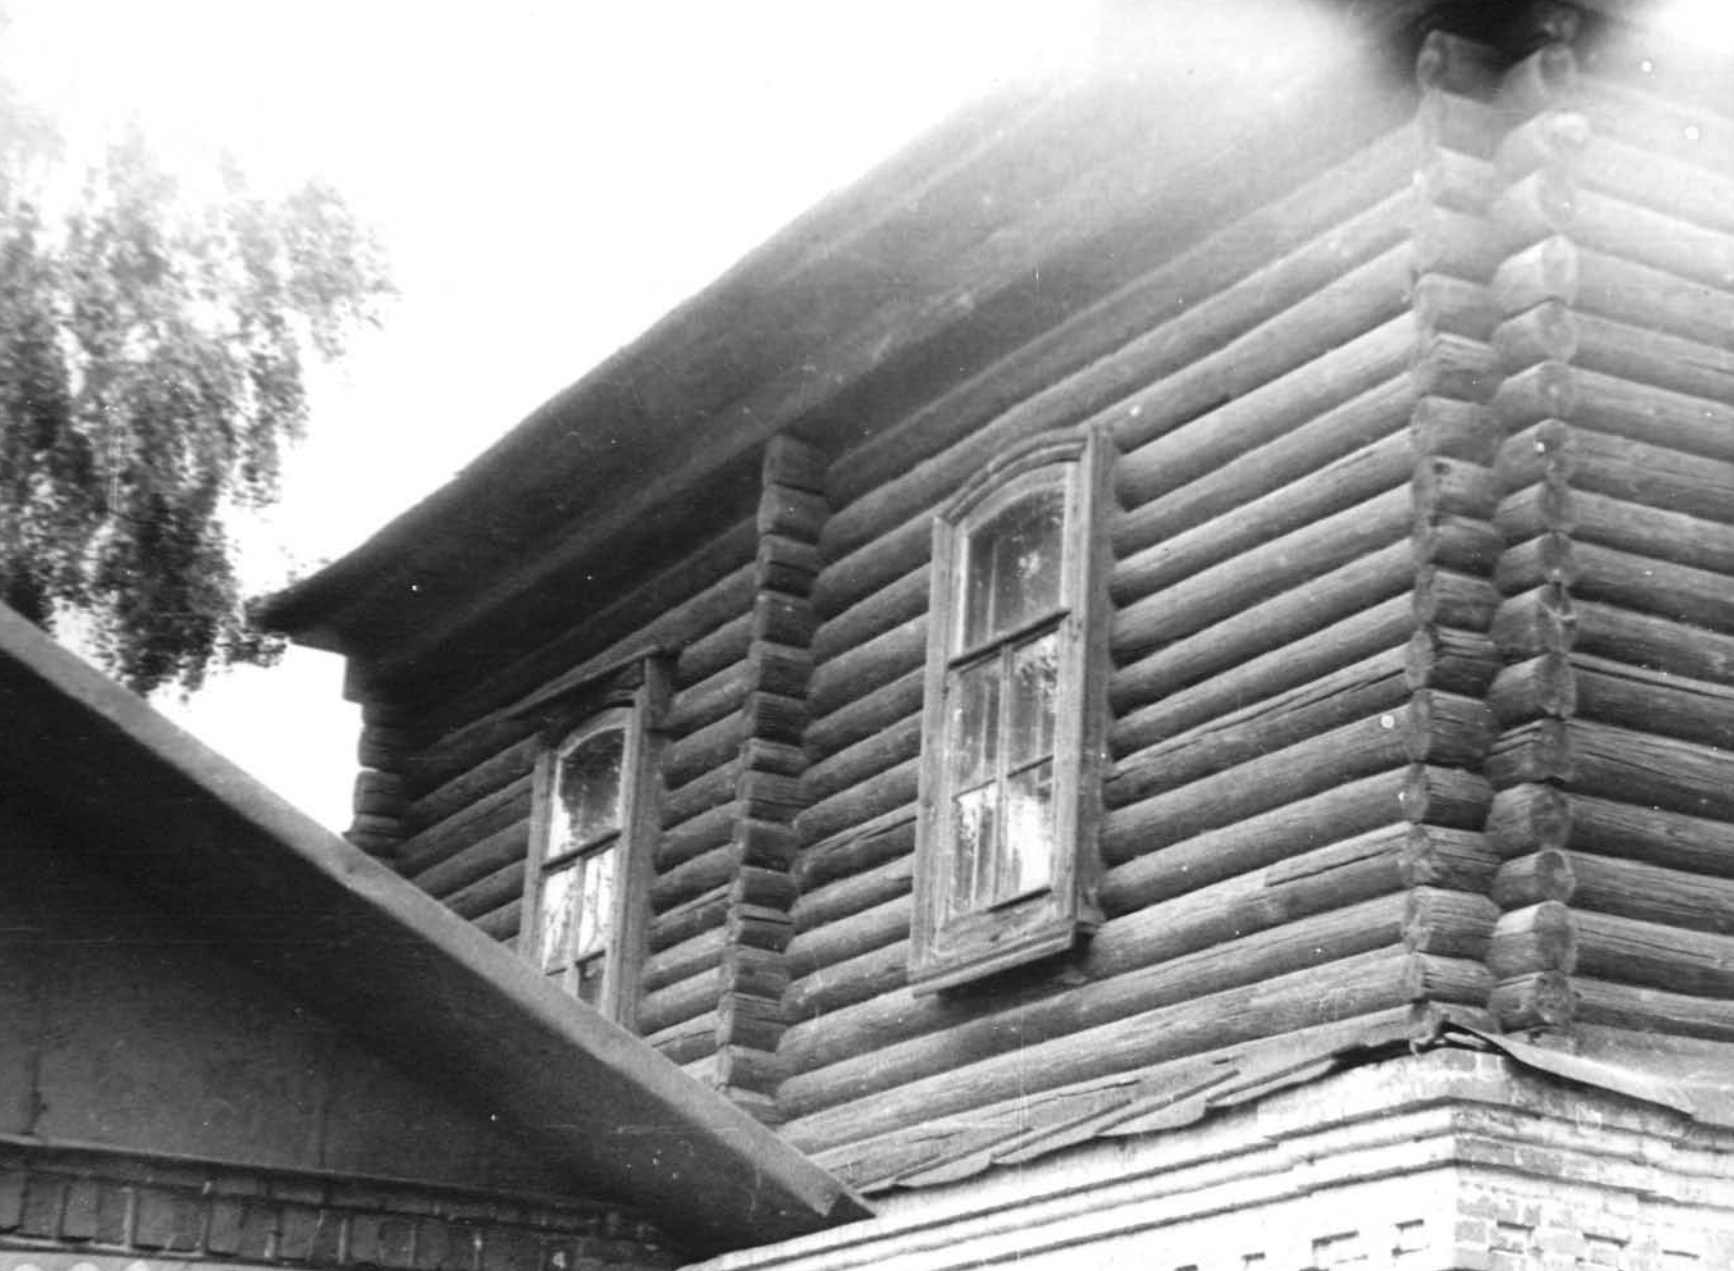
7. Пензенская обл. Беллинский р-н с. Поим  
бывший купеческий дом. Конец 19в.  
фрагмент западного фасада  
фото Сосновского В. 1985г.

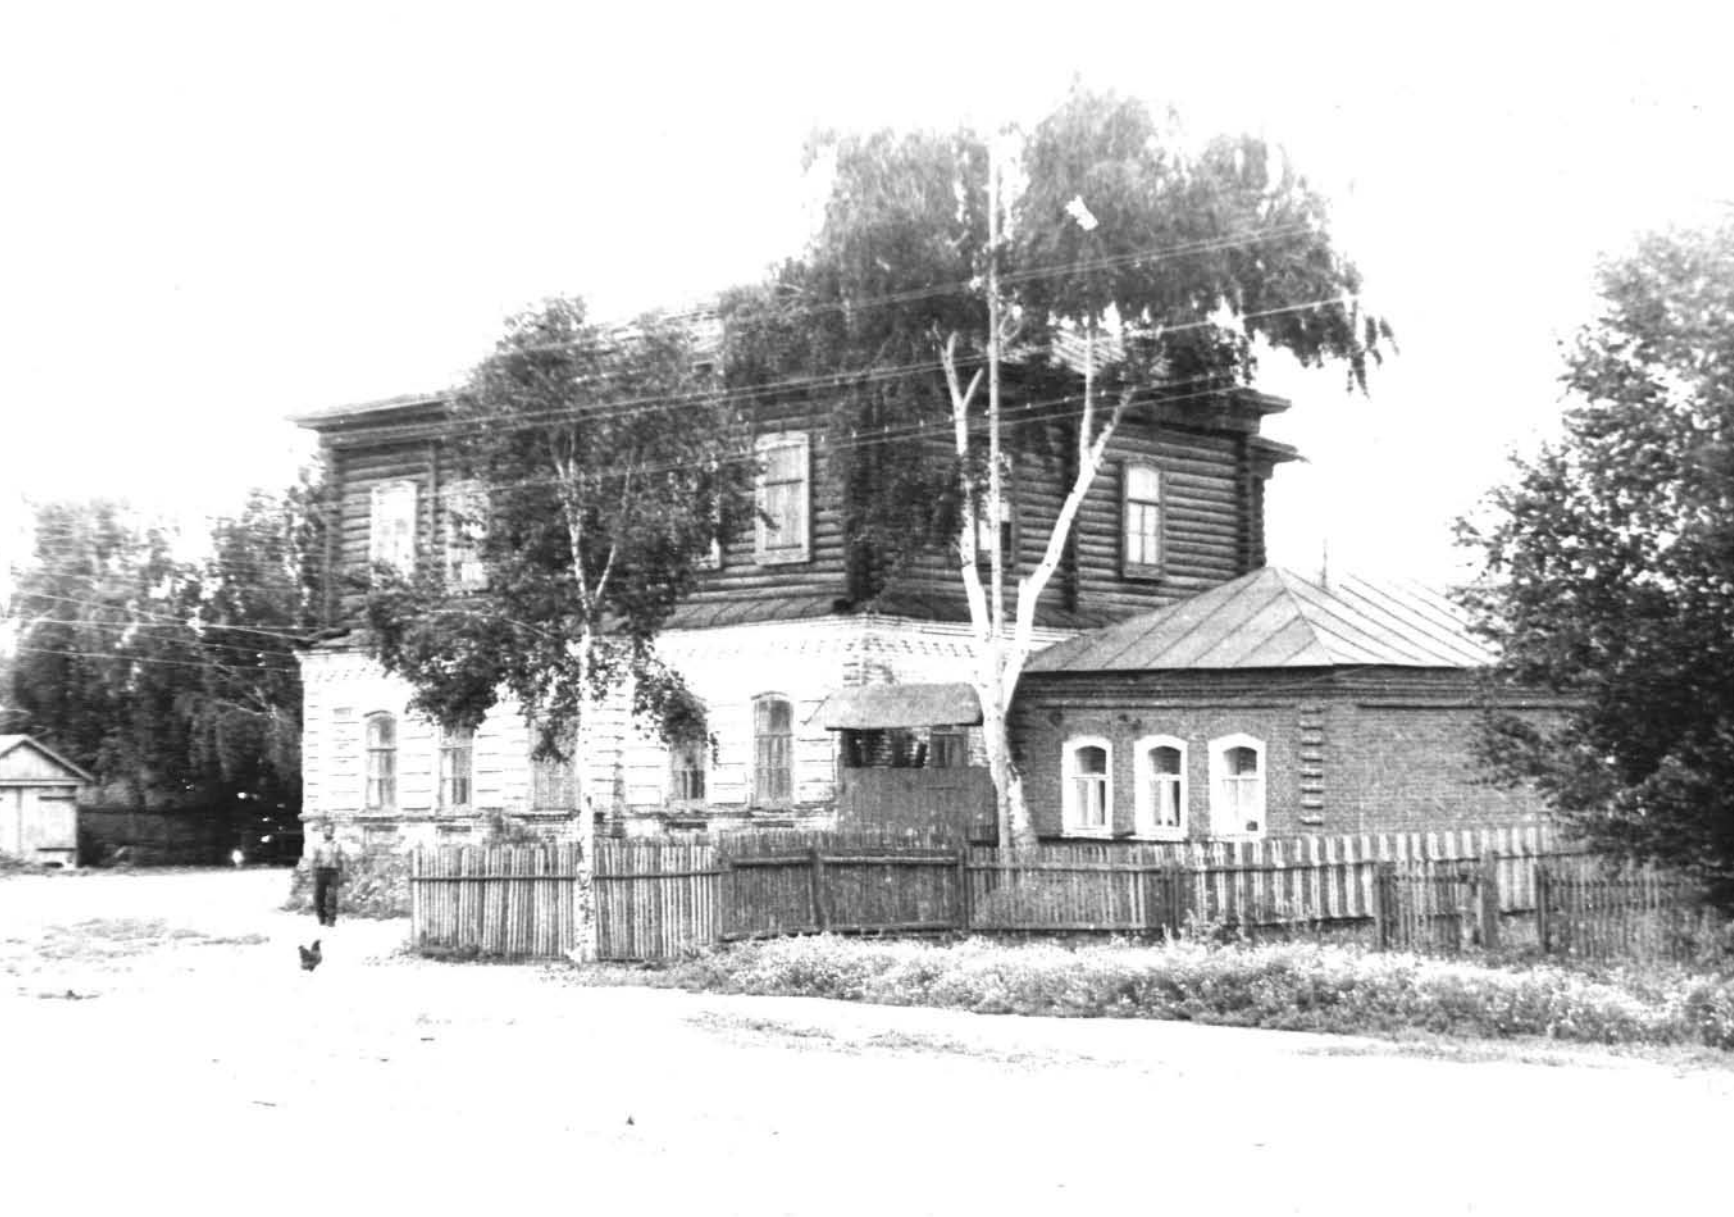
Двухэтажный, каменный в первом этаже и деревянный — во втором дом занимает важное в градостроительном отношении место в структуре исторического центра села: он в комплексе с расположенным рядом домом купца Норова формирует юго-западную часть структурного ядра села — Базарной площади. Дом имеет характерную объемно-пространственную структуру: кирпичный первый этаж несет на себе рубленный в "обло" с остатком сруб второго этажа.

8. Пензенская обл. Белинский р-н с. Поим  
Бывший купеческий дом. Конец 19в.  
Вид со стороны Базарной площади.  
Фото Сосновского В. 1983г.

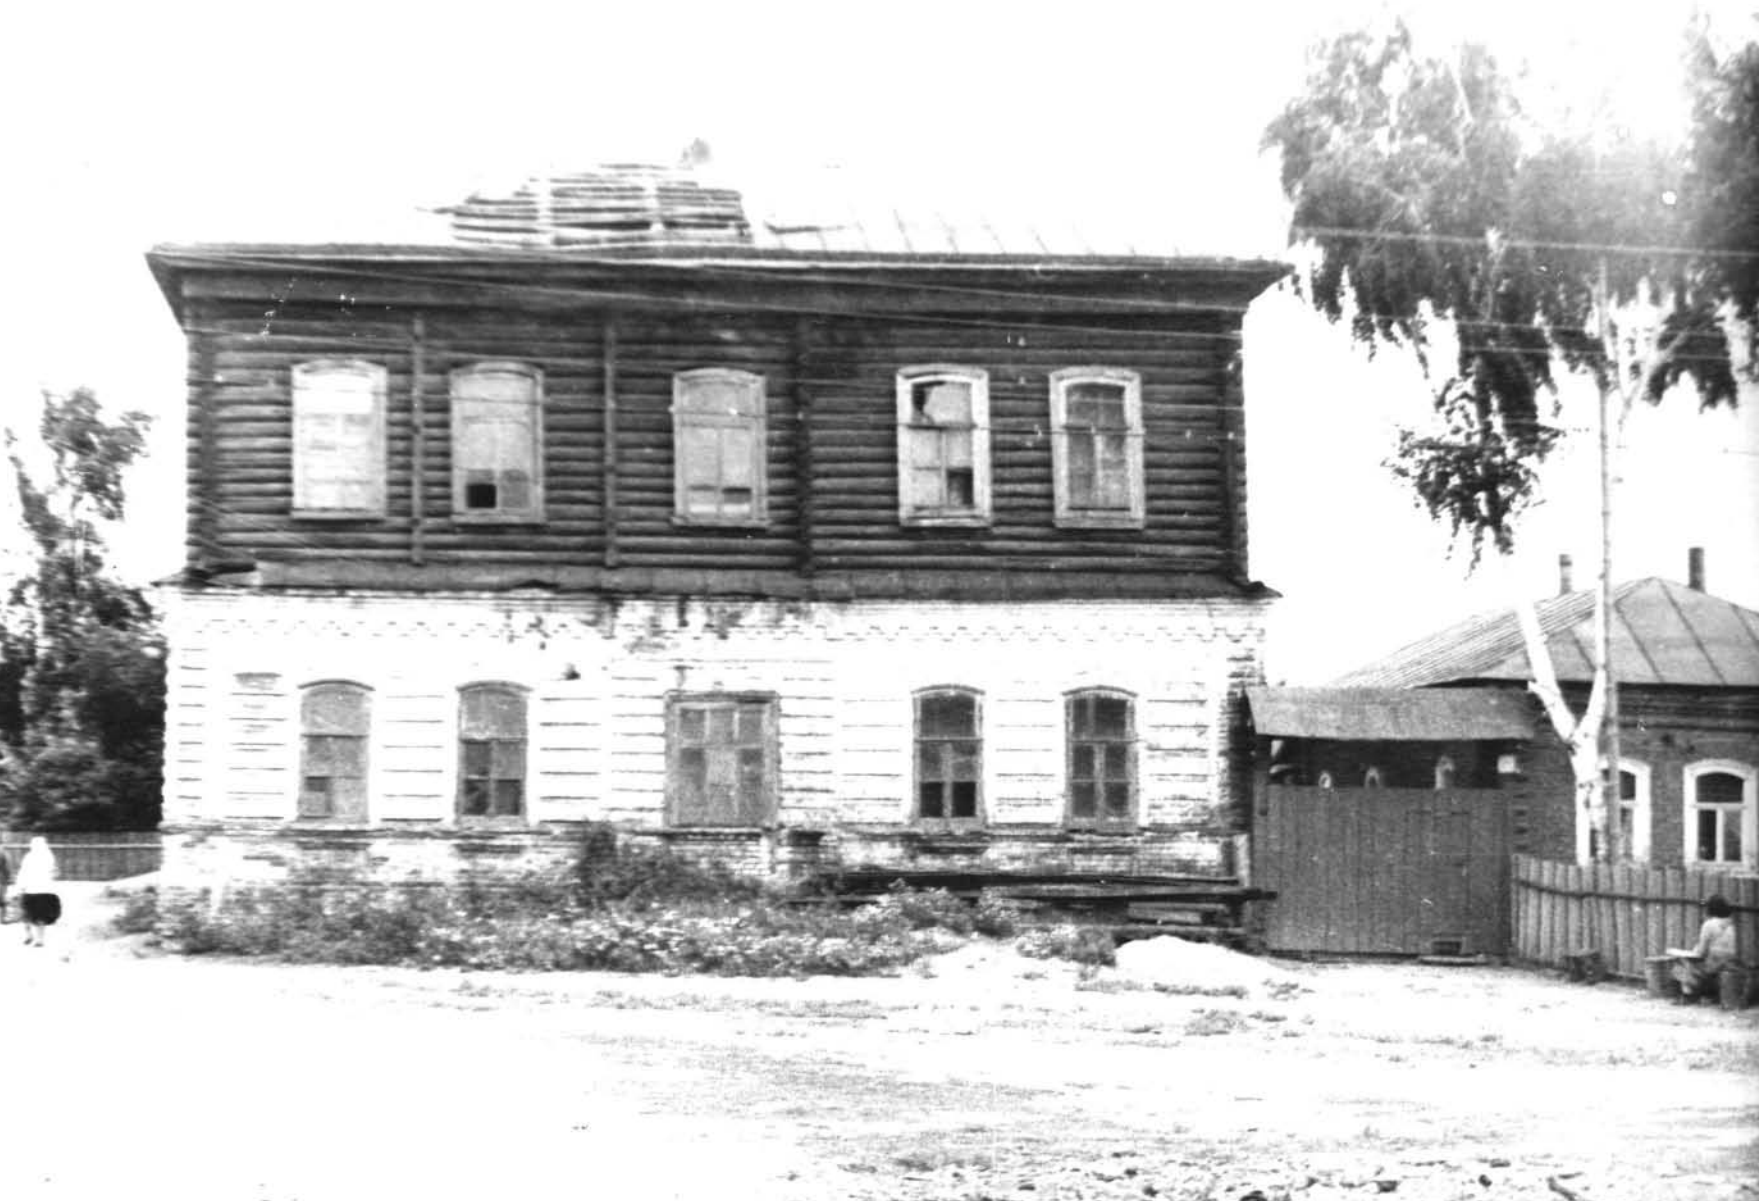
9. Пензенская обл. Белинский р-н с. Поим  
Бывший купеческий дом. Конец 19в.  
Северный фасад фото Сосновского В. 1983

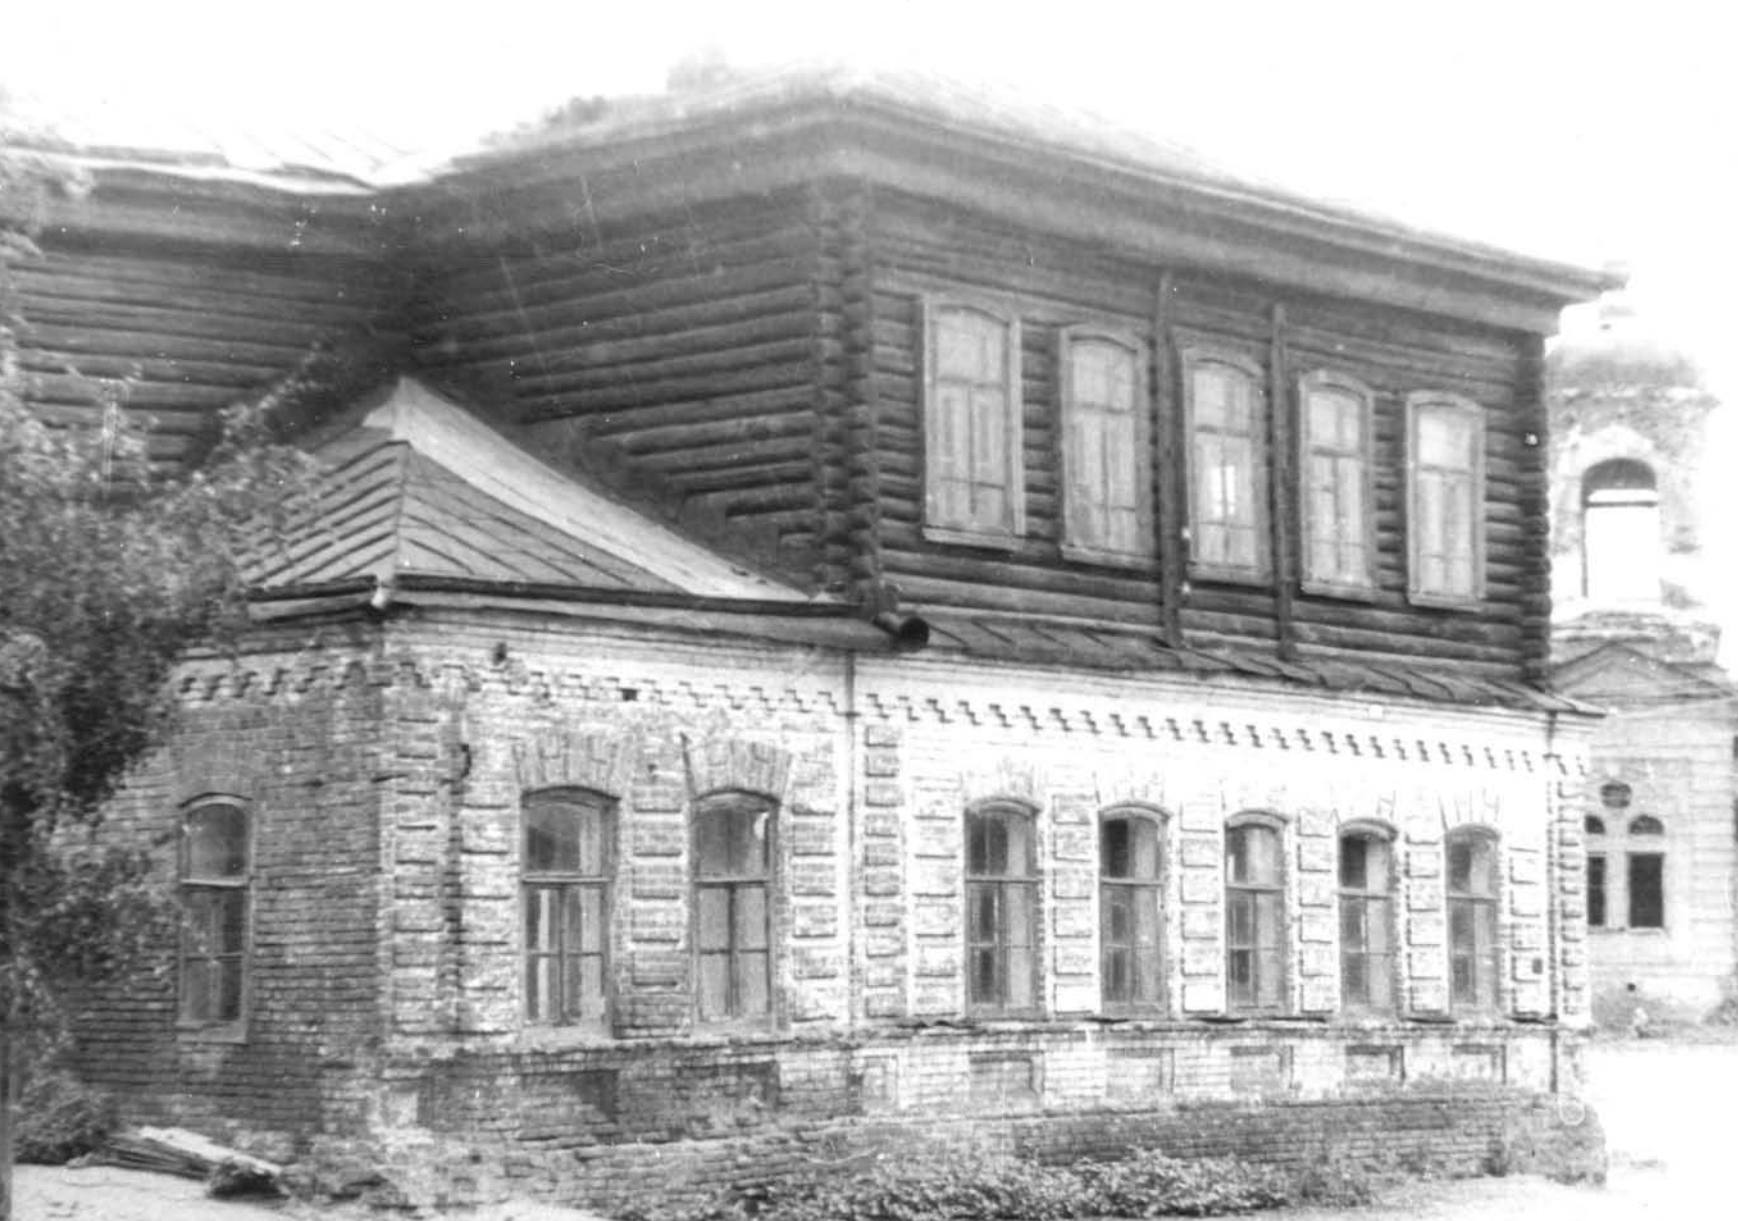
10. Пензенская обл. Беллинский р-н  
с. Дамы БЫВШИЙ купеческий дом.  
Конец 19в. восточный фасад  
фото. Сосновского В. 1988г.
