# П А С П О Р Т

I. НАИМЕНОВАНИЕ ПАМЯТНИКА ..... БЫВШИЙ КУПЕЧЕСКИЙ ДОМ

Конец XIX в.

Пензенская обл. Белинский р-н. с. Поим. ул. Колхозная 27

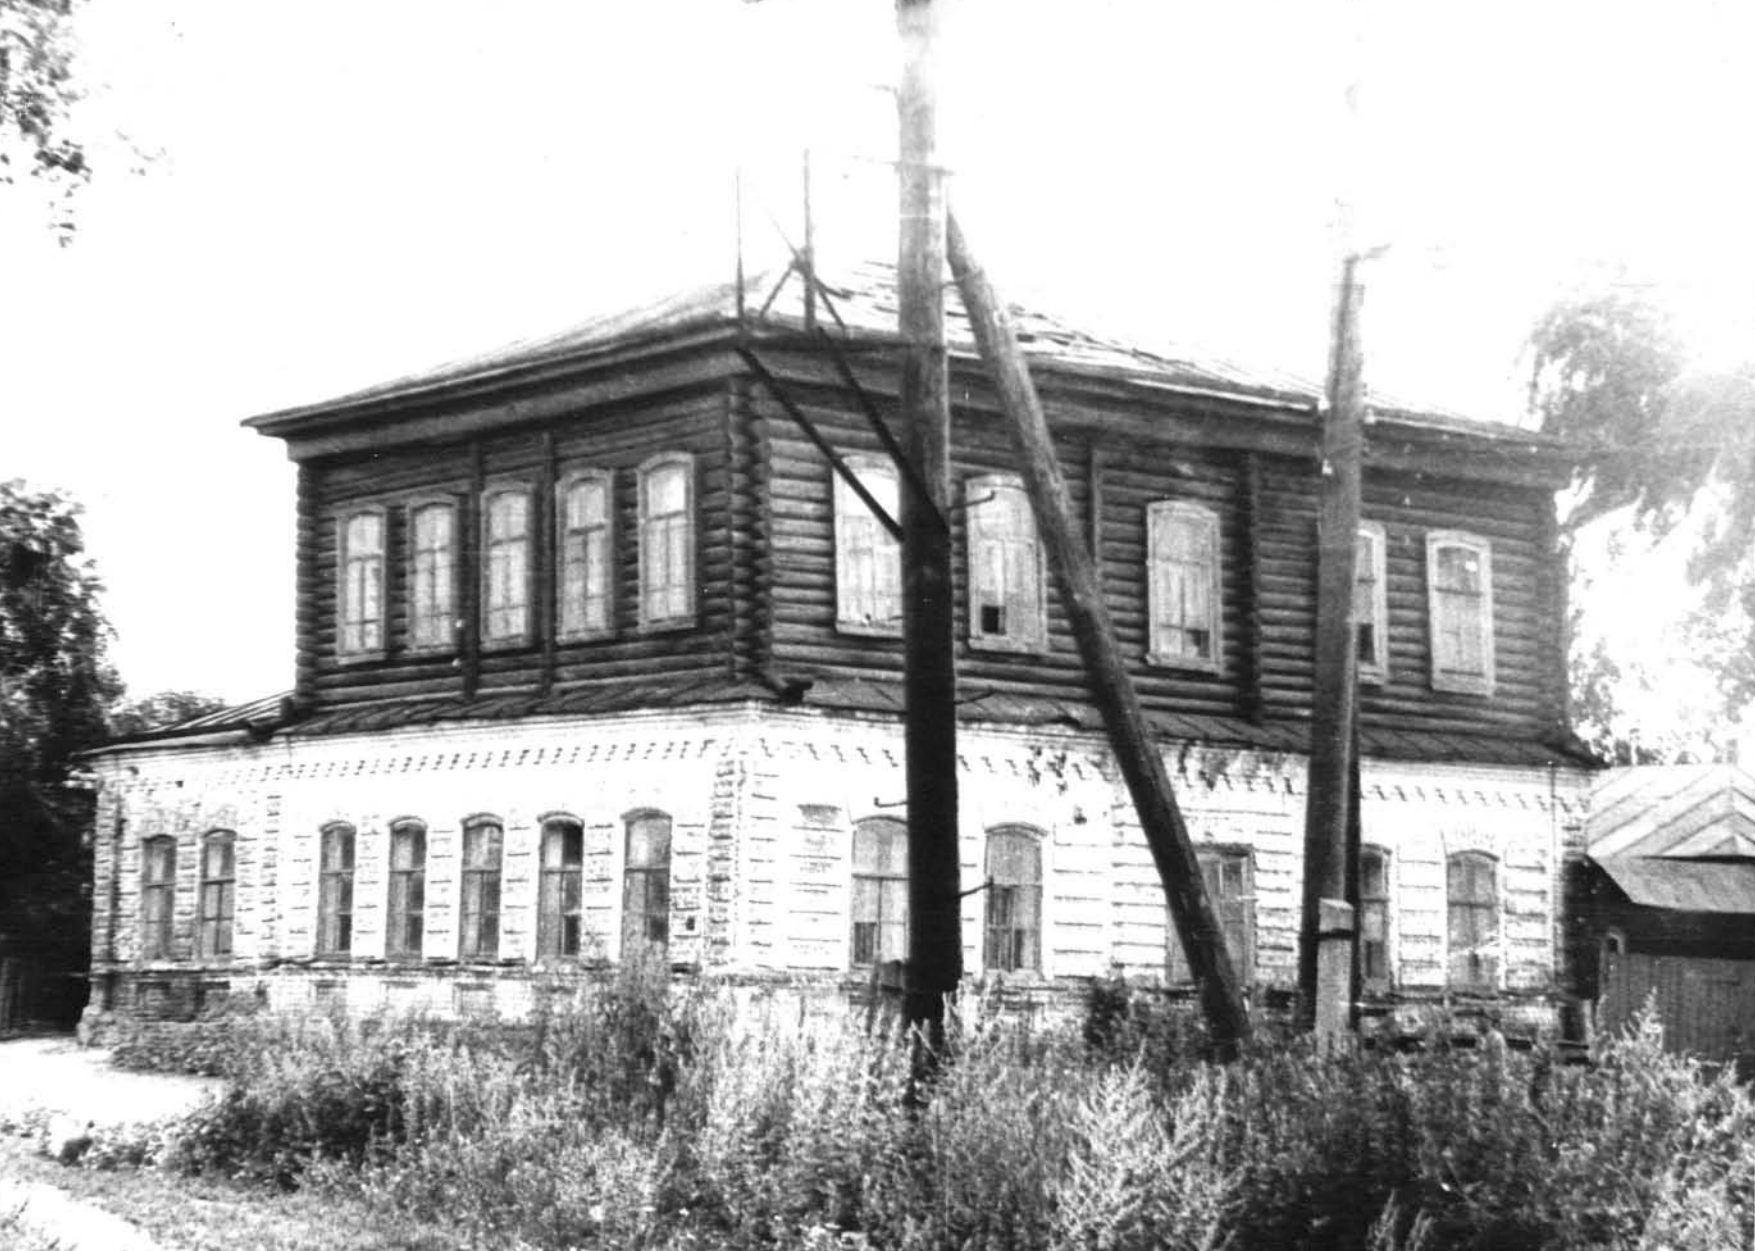
II. Пензенская обл. Беллинский р-н  
с. Поим Бывший купеческий дом  
конец 19в. Северный фасад  
фото Сосновского В. 1983г.

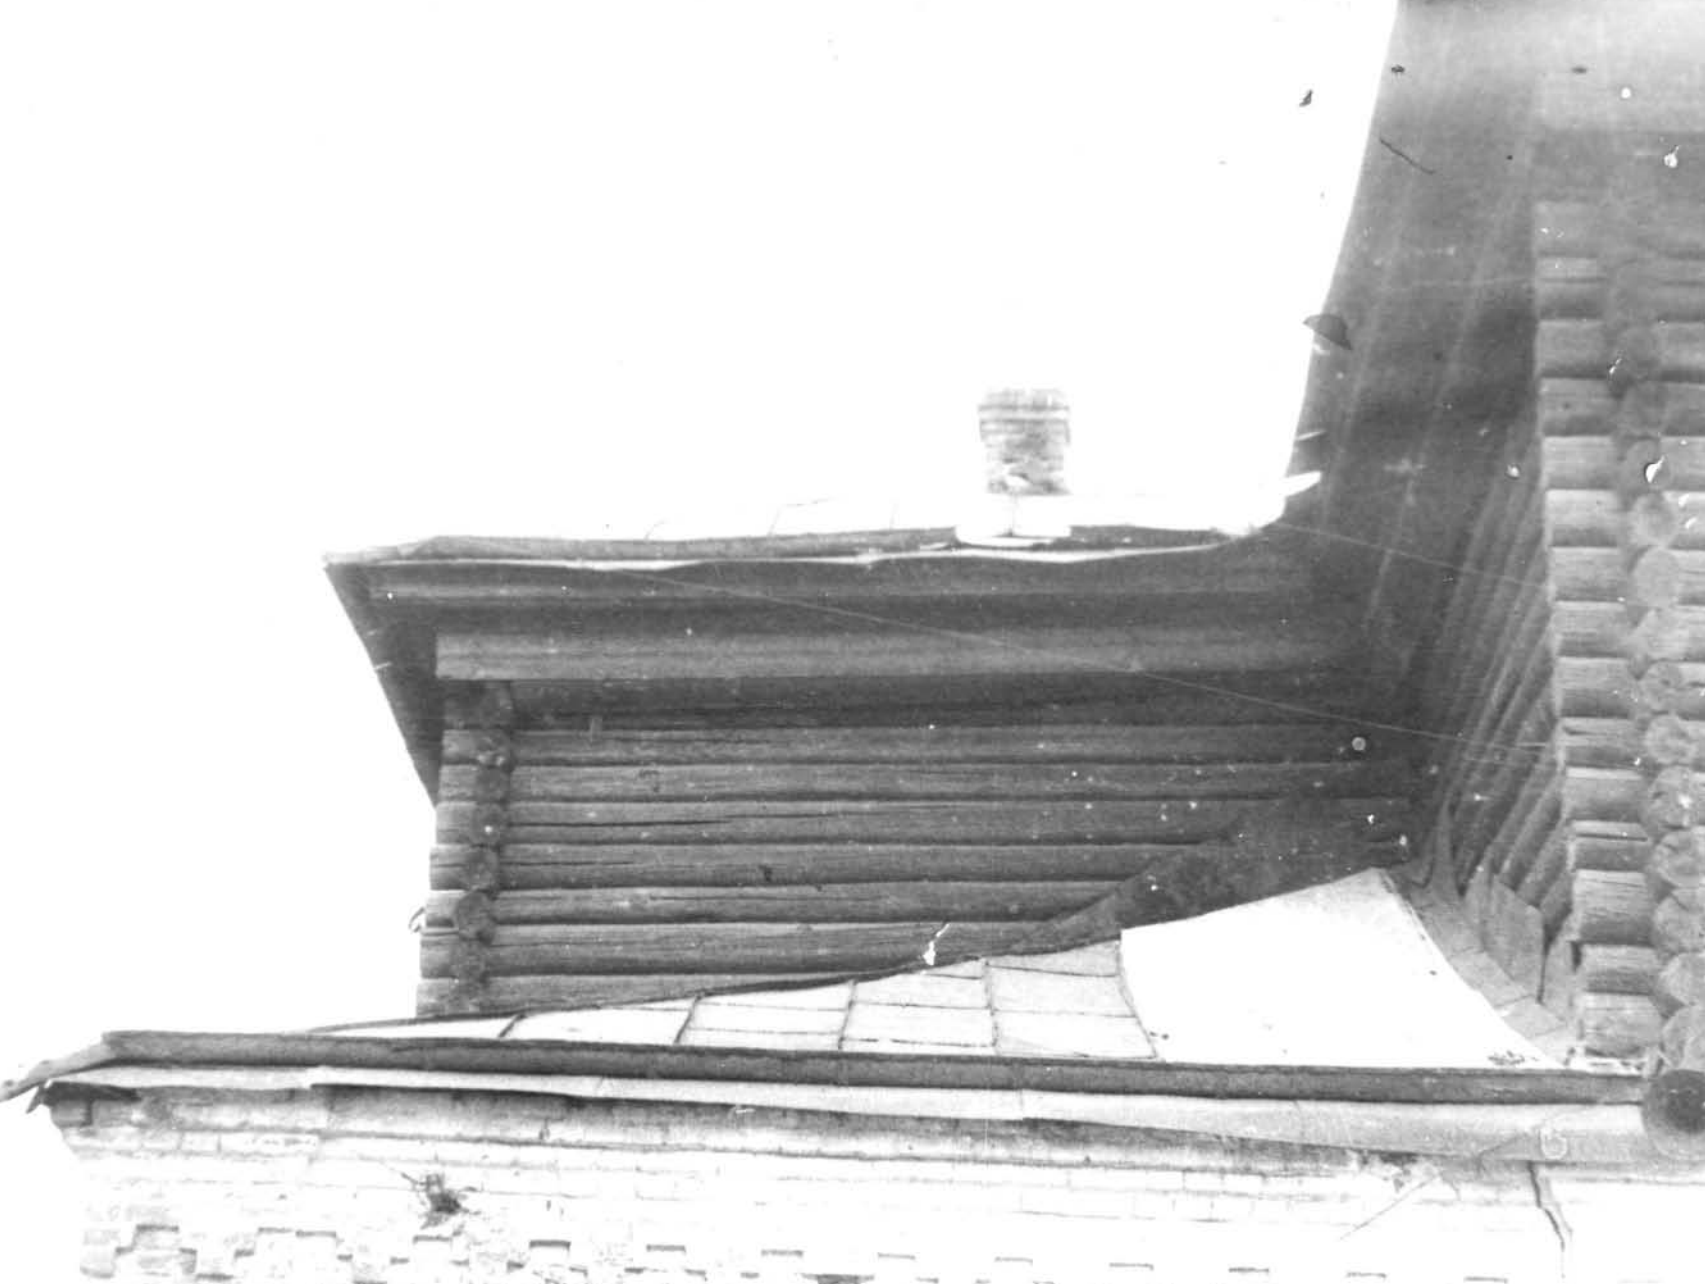
12. Пензенская обл. Белинский р-н  
с. Поим Бывший купеческий дом  
конец 19в. Фрагмент южного фасада  
фото Сосновского В. 1983г.

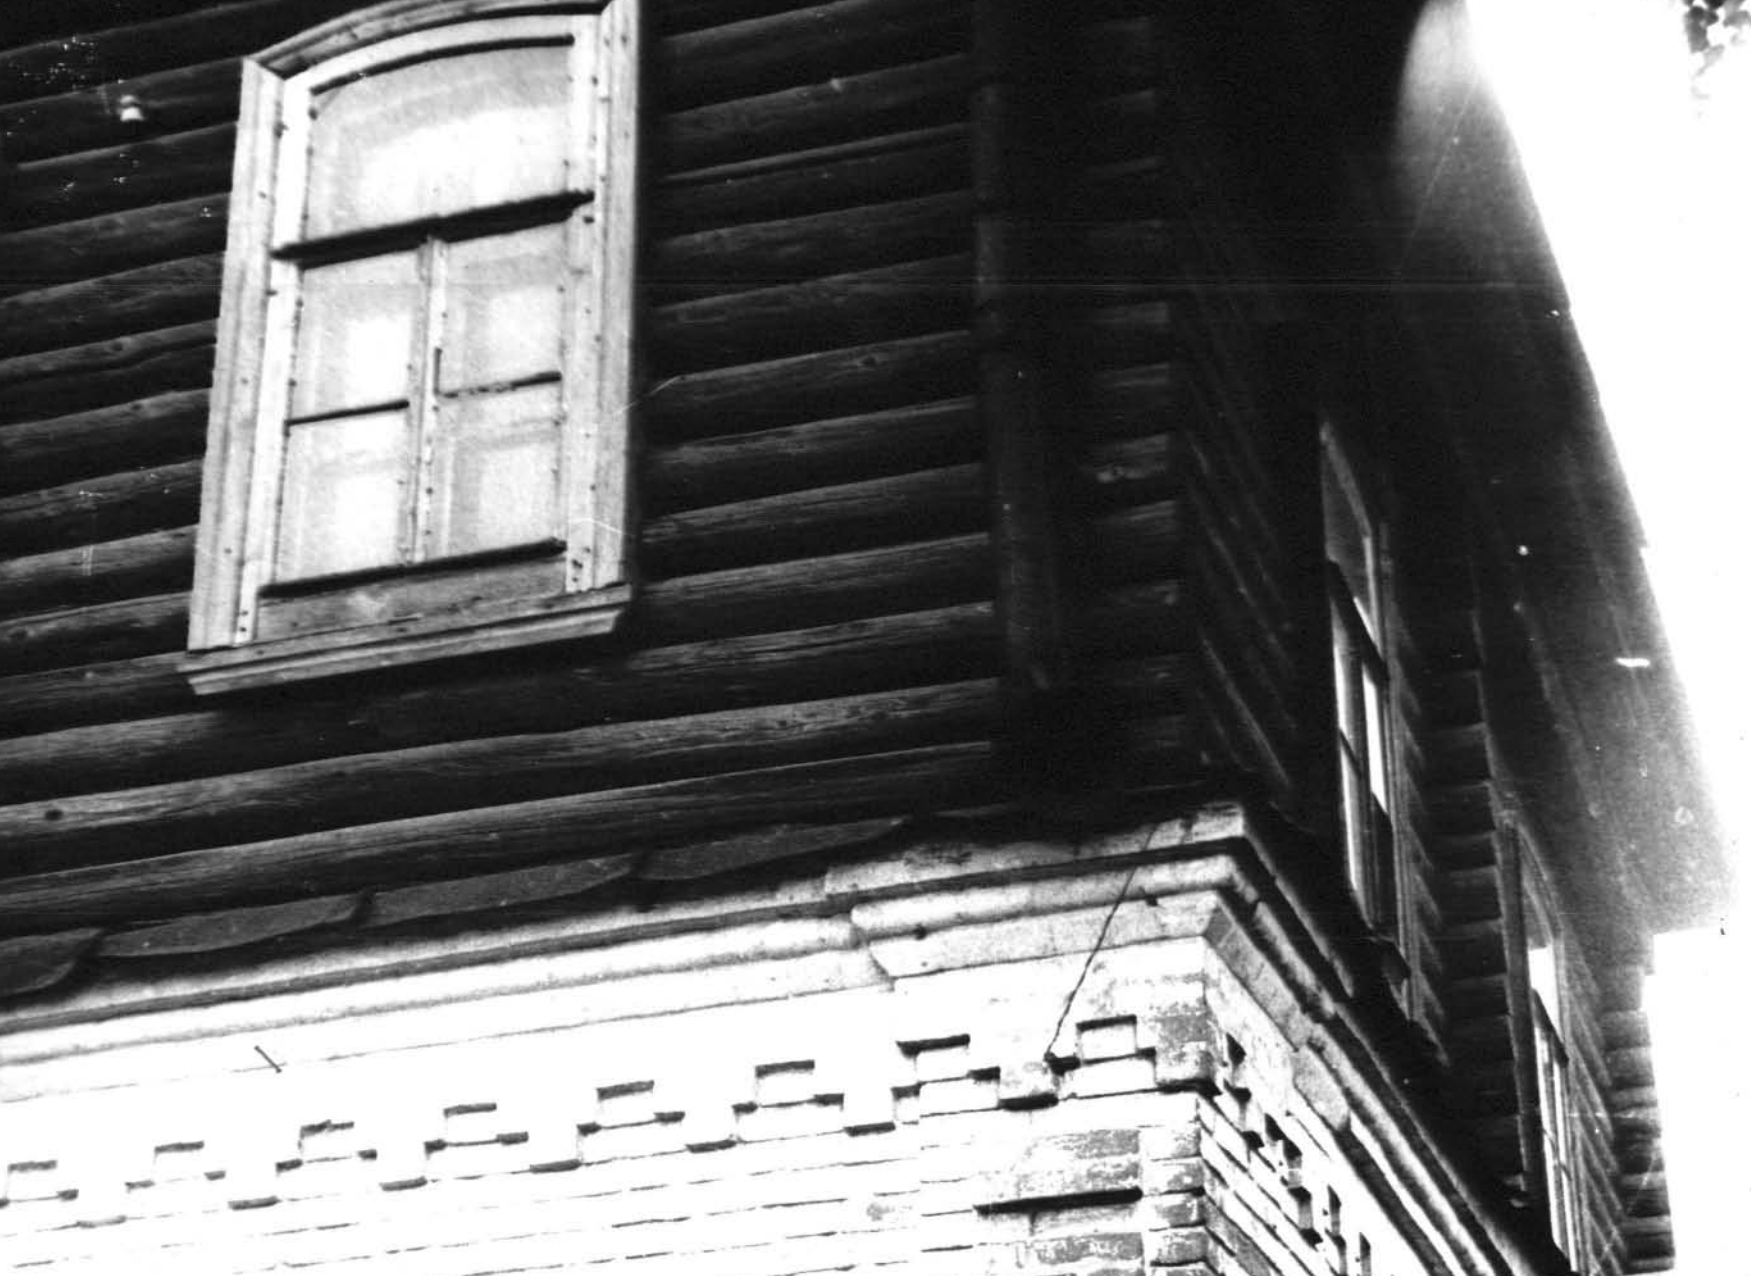
13. Пензенская обл. Белинский р-н  
с. Поим Бывший купеческий дом  
конец 19в. Окно северного фасада  
фото Сосновского В. 1983г.

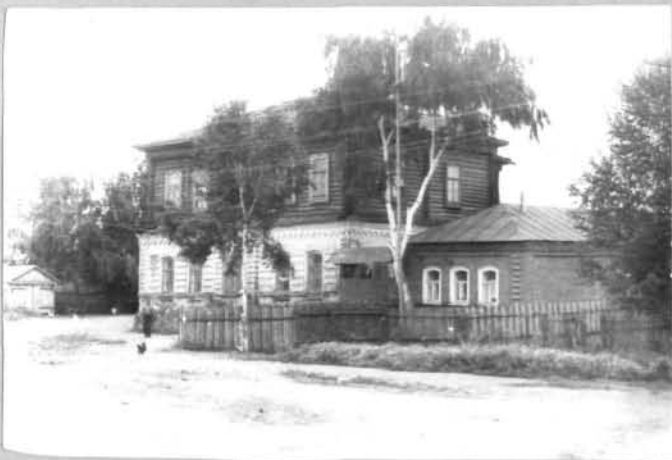
Фото или схематический план

Двухэтажный, каменный в первом этаже и деревянный во втором дом занимает важное место в структуре исторического центра села. Дом имеет характерную объемно-пространственную структуру: кирпичный первый этаж несет на себе рубленный в "обло" с остатком сруб второго. Главный фасад 5-ти осевой. Вход в дом устроен со стороны южного фасада, где в пристройке размещена ведущая на второй этаж двухмаршевая лестница. Все оконные проемы, кроме центрального на главном фасаде, с лучковыми перемычками. Центральная часть главного фасада отмечена ризалитом. По всему периметру проходит междуэтажный карниз, украшенный городками. Угловые пилястры, простенки и ризалит в первом этаже северного и восточного фасадов рустованы.
