П А С П О Р Т

Храмовый комплекс церквей Иоанна Предтечи и

I. НАИМЕНОВАНИЕ ПАМЯТНИКА Черниговских чудотворцев, Церковь Иоанна Предтечи под Бором.

IV. АДРЕС (местонахождение) ПАМЯТНИКА город Москва, Черниговский пер., 2
(АССР, край, область, район, автономная обл., национальный округ, населенный пункт, пути подъезда)

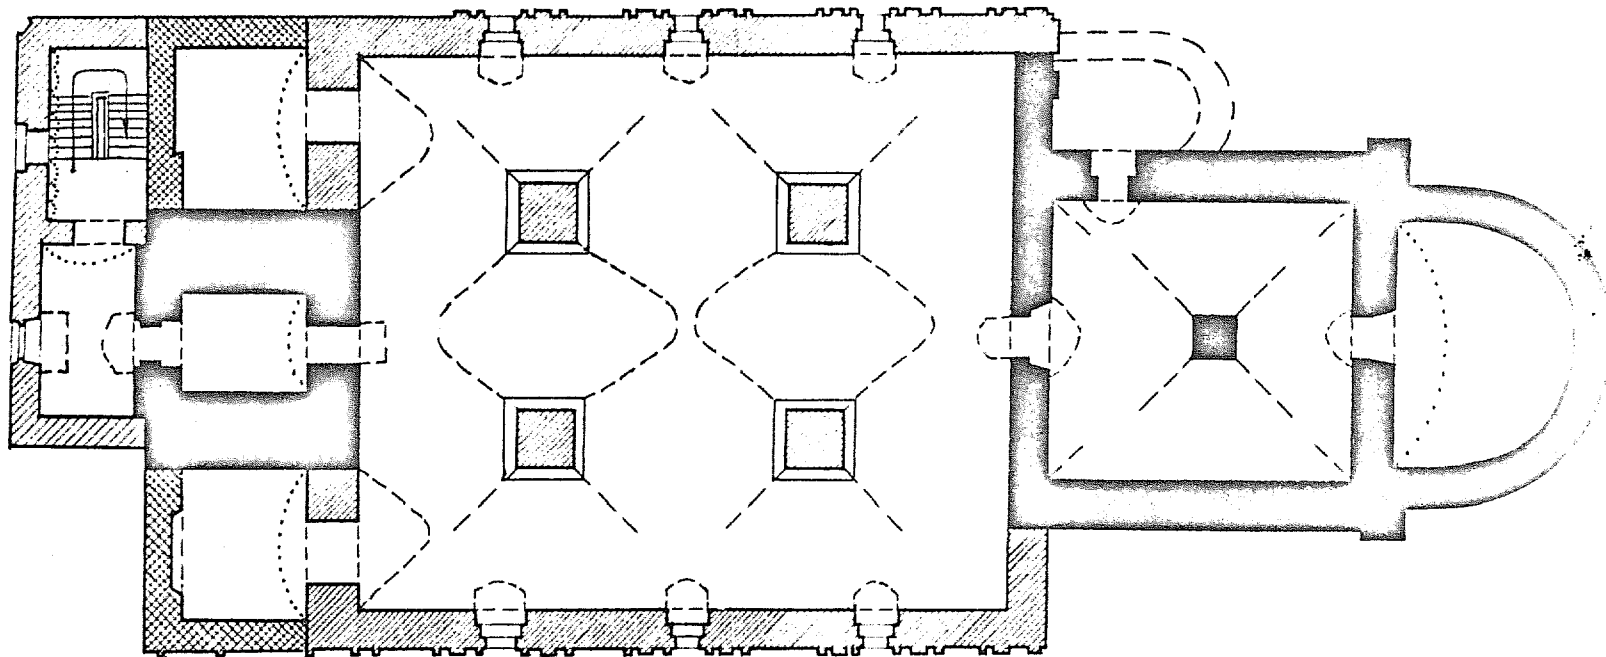
Церковь Иоанна Предтечи под Бором, 1675 г.
 План подклета.

Кладка 1675 г.
-

Кладка 1757 г.
-

Кладка 1880 г.
-

Кладка 1905 г.
-

Контур первоначального придела /1675 г./

Большой выразительностью отличается низкий подклет храма. Четверик представляет собой одностолпную палату с квадратным

столбом на белокаменном постаменте. Крестовый свод имеет распалубки над заложёнными окнами и входом.

Узкий лучковый проем с распалубкой ведет к полукруглый алтарь, перекрытый конхой.

Основание нижнего храма, столбов и трапезной выложено из белокаменных блоков.

Интерьер нижней трапезной с низкими коробовыми сводами на распалубках монументален. Трехнефная композиция сохранена. Четыре мощных квадратных столба стоят на широких белокаменных постаментах. Помещение освещено лишь с северной стороны. Северным окнам соответствуют ниши на южной стене с характерной для барокко формой распалубок "домиком".

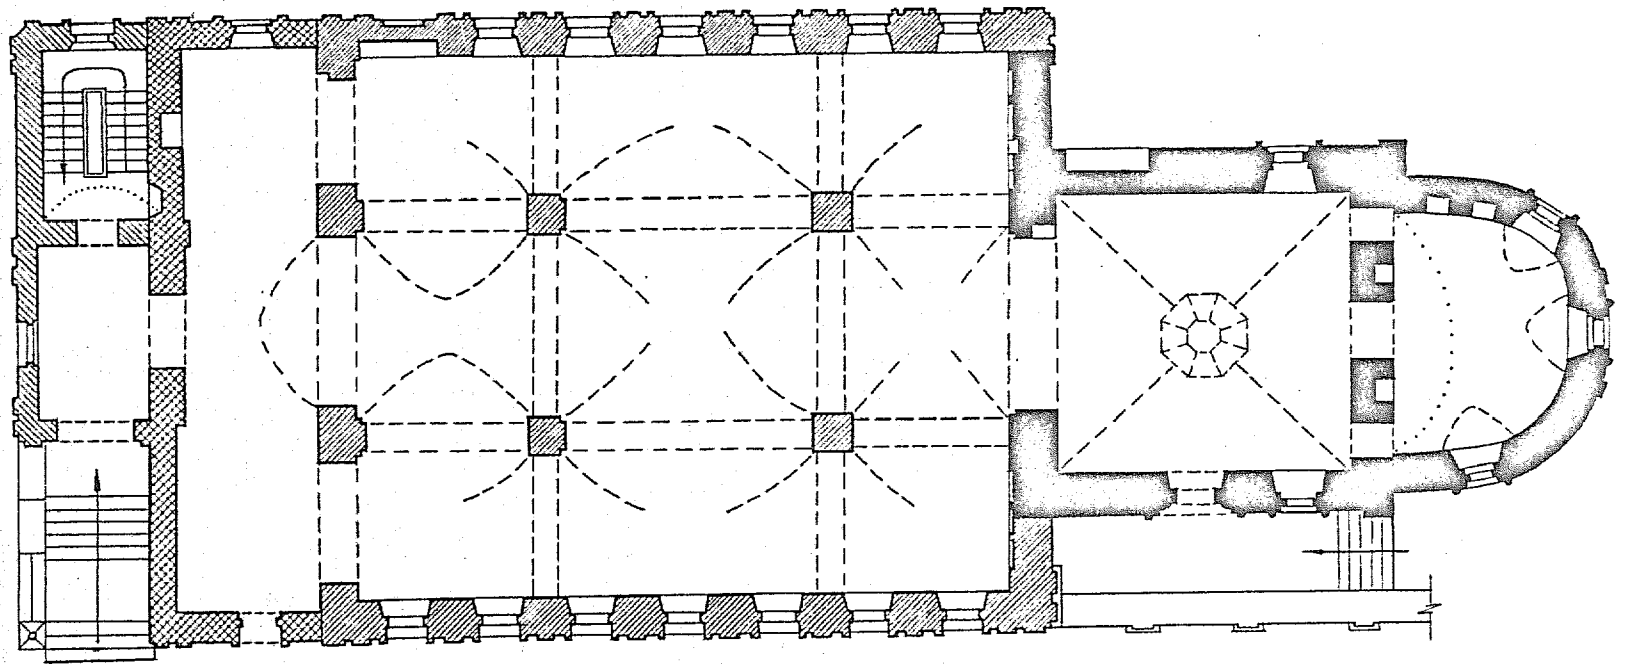
Москва, Черниговский пер. д.3
Церковь Иоанна Предтечи „под Бором“ 1675г.
План 1-го этажа.

Кладка 1675г.
-

Кладка 1757г.
-

Кладка 1880г.
-

Кладка 1905г.

В интерьерах обеих этажей доминируют объемы четвериков, более высокие, чем остальные. Верхний храм просторен и хорошо освещен. Высокий сомкнутый свод четверика, переложенный, начиная от пят, прорезан восьмигранником, имеющим также сомкнутый свод. Оконные проемы с откосами имеют лучковые перемычки, дверной проем - арочную. В простенках между верхними окнами сохранились отверстия голосников. Алтарная преграда имеет три традиционных прохода; высокая и широкая арка, ведущая из четверика в трапеznąю, современна последней. На западной стене сохранились остатки полусрубленных первоначальных ниш.

Интерьер четырехстолпной трехнефной трапеznąей, с системой крестовых сводов, весьма эффектен. Центральный неф несколько шире боковых. Квадратные столбы соединены по главной оси крутыми, а по поперечным - пониженными арками. Такое конструктивное решение должно сочетаться с крещатой формой столбов, однако здесь этого нет: пяты арок повисают в воздухе.
