## П А С П О Р Т

I. НАИМЕНОВАНИЕ ПАМЯТНИКА Церковь Николая ЧудотворцаII. ТИПОЛОГИЧЕСКАЯ  
ПРИНАДЛЕЖНОСТЬ

1810 годIV. АДРЕС (местонахождение) ПАМЯТНИКА Карельская АССРМедвежьегорский р-н, с. Сенная Губа, в 60 км  
(АССР, край, область, район, автономная обл.,  
национальный округ; населенный пункт; пути сообщения)  
от Петрозаводска, в 8 км от Лижей.V. ХАРАКТЕР  
СОВРЕМЕННОГО  
ИСПОЛЬЗОВАНИЯ

п. Сенная Губа,  
 Медвежьегорский р-он,  
 Карельская АССР,  
 Церковь Николая Чудотворца,  
 1810г.

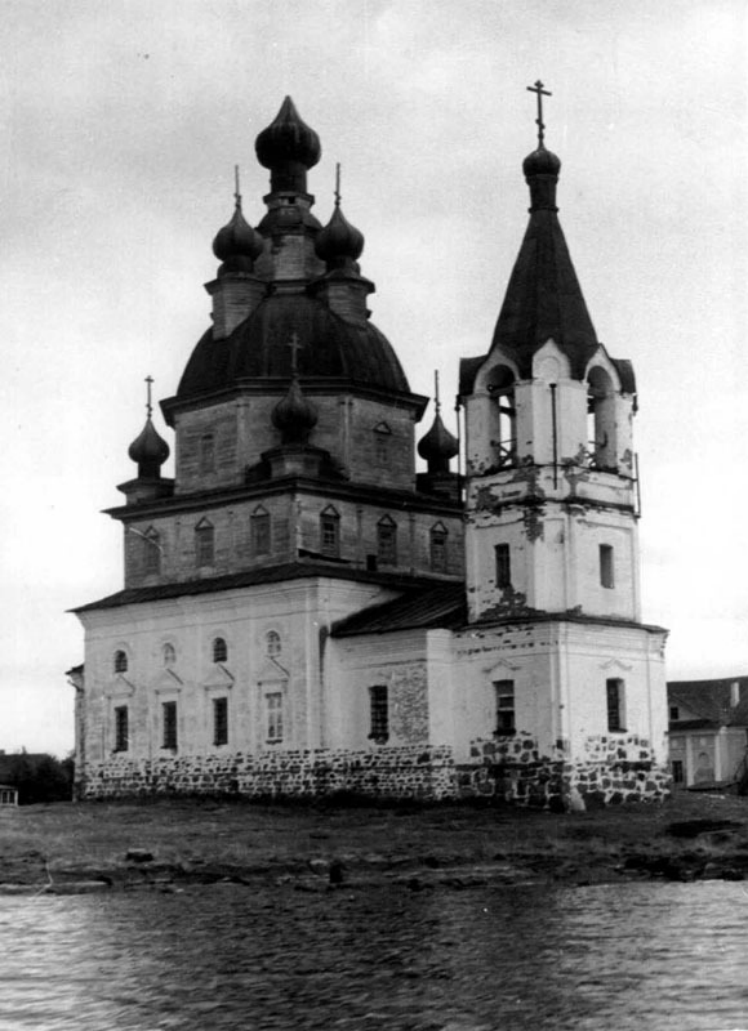
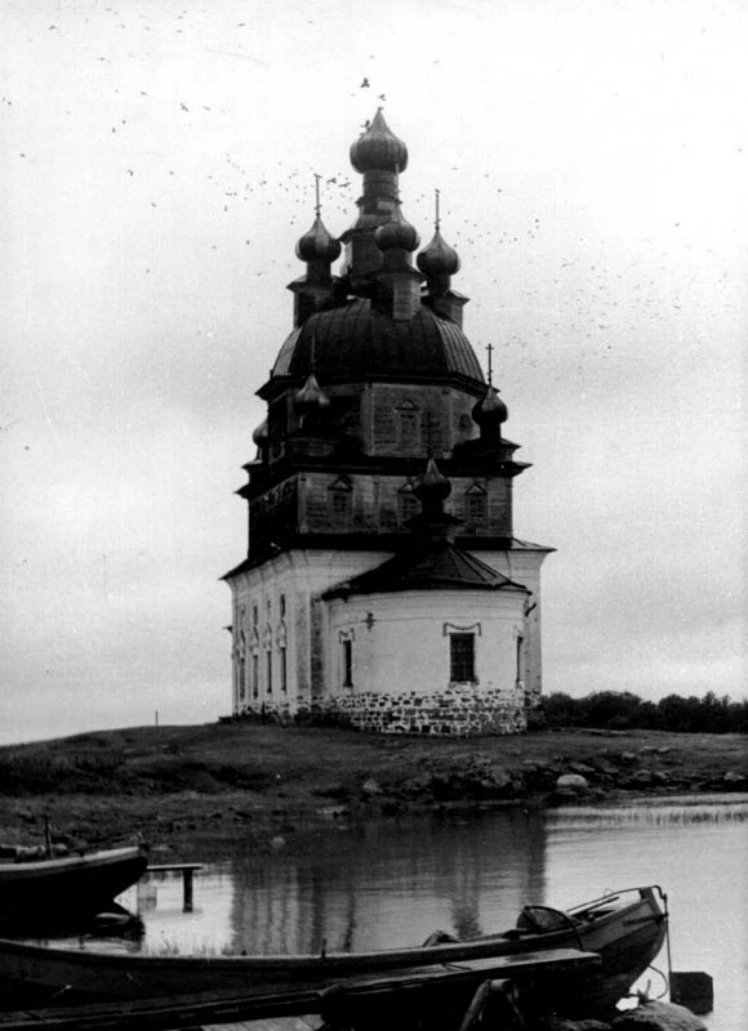
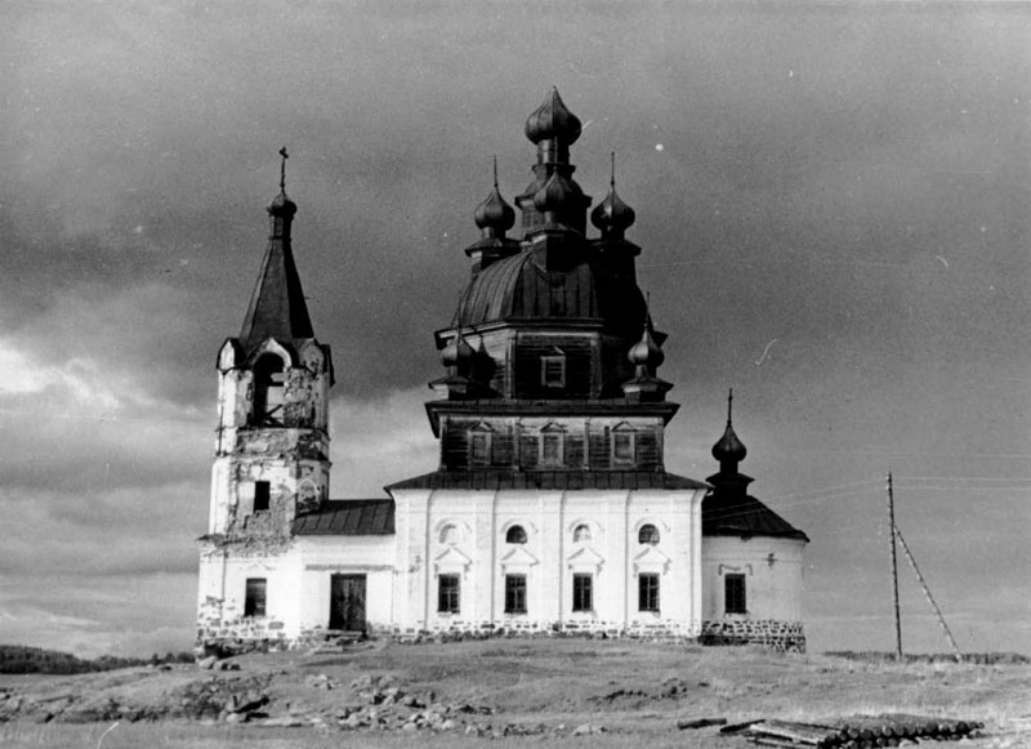
Фото общего вида — 3  
 Фото фрагментов —  
 Генплан —  
 Обмеры: план — 1  
           фасад —  
           разрез —  
 Схематический план  
 охранной зоны —

*Церковь шатровая каменно-деревянная с колокольной. Основание крупного столпа церкви (1400х1090) выполнено из кирпича, на известковом растворе, фундаменты каменные также на известковом растворе.*

*Стены снаружи расчленены лопатками и опоясаны сверху раскрепованными плоскими кирпичными карнизами и фризами. Между лопатками вписаны высокие прямоугольные окна первого яруса с треугольными сандриками (одно из 4х окон северного фасада — ложное), над ними — низкие арочные окна второго яруса, обрамленные плоскими архивольтами.*

*Деревянная надстройка над каменным основанием состоит из низкого гетверика, обшитого досками с кантелюрованными пиллястрами, треугольными сандриками над ложными окнами и карнизами с сандриками. То углы гетверика поставлены шавки на маленьких восьмеричках. Четверик переходит в восьмерик, увенчанный куполом. Стены восьмерика декорированы аналогично гетверiku.*

*Всю эту многоярусную композицию завершает стройный восьмерик с аривольтным покрытием, переходящим в центральную главу. У его подножия из краев купола вырастают армопоясанные по сторонам света четыре шавки на маленьких восьмеричках.*

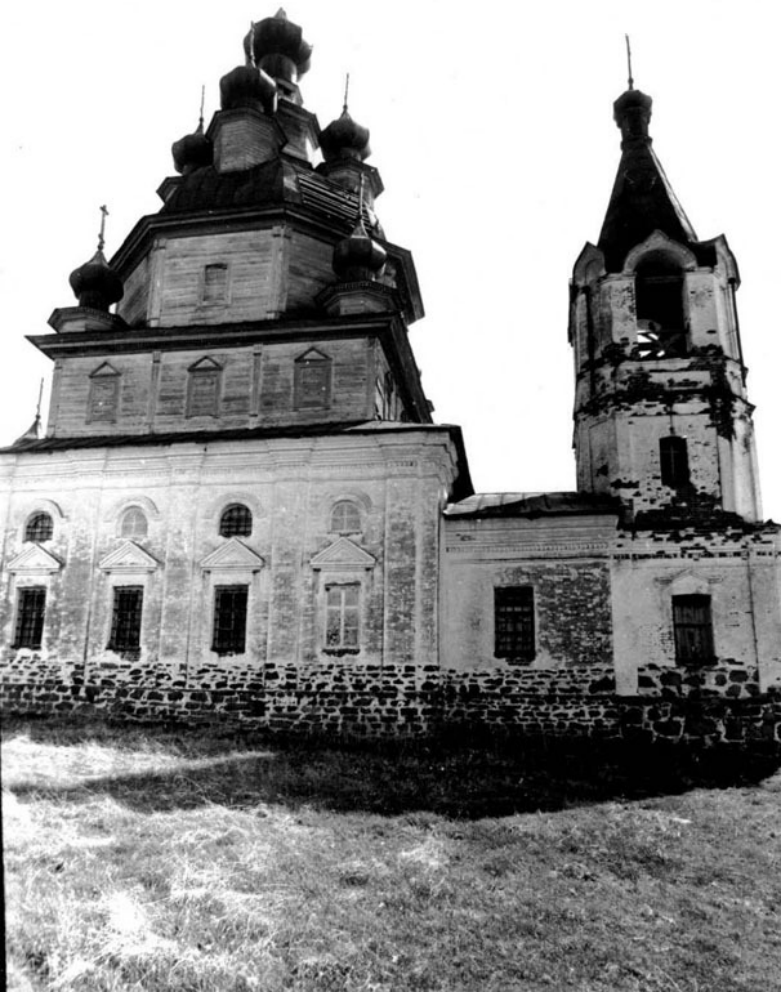
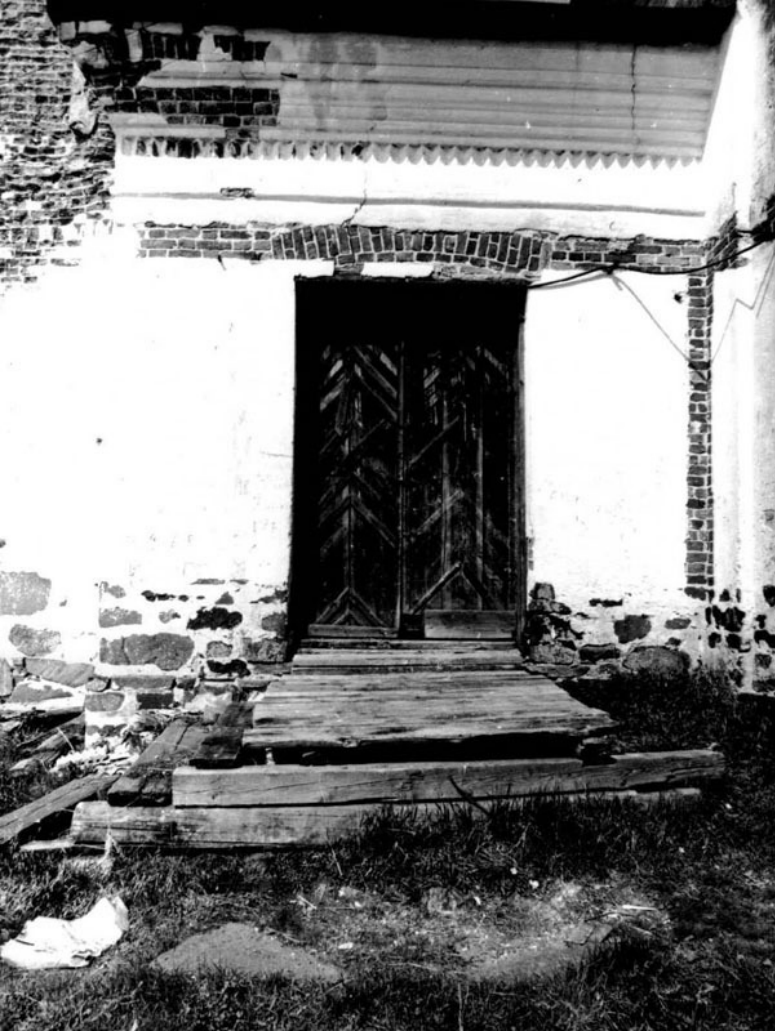
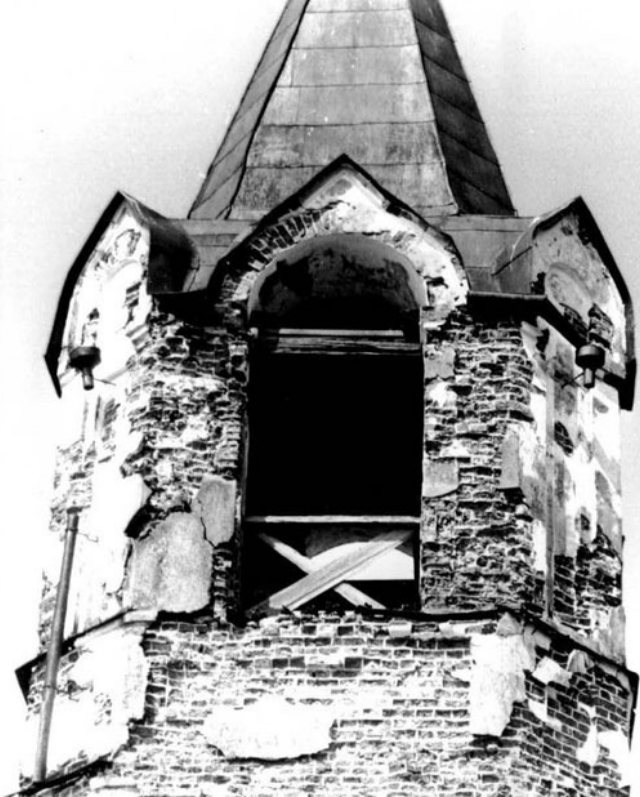
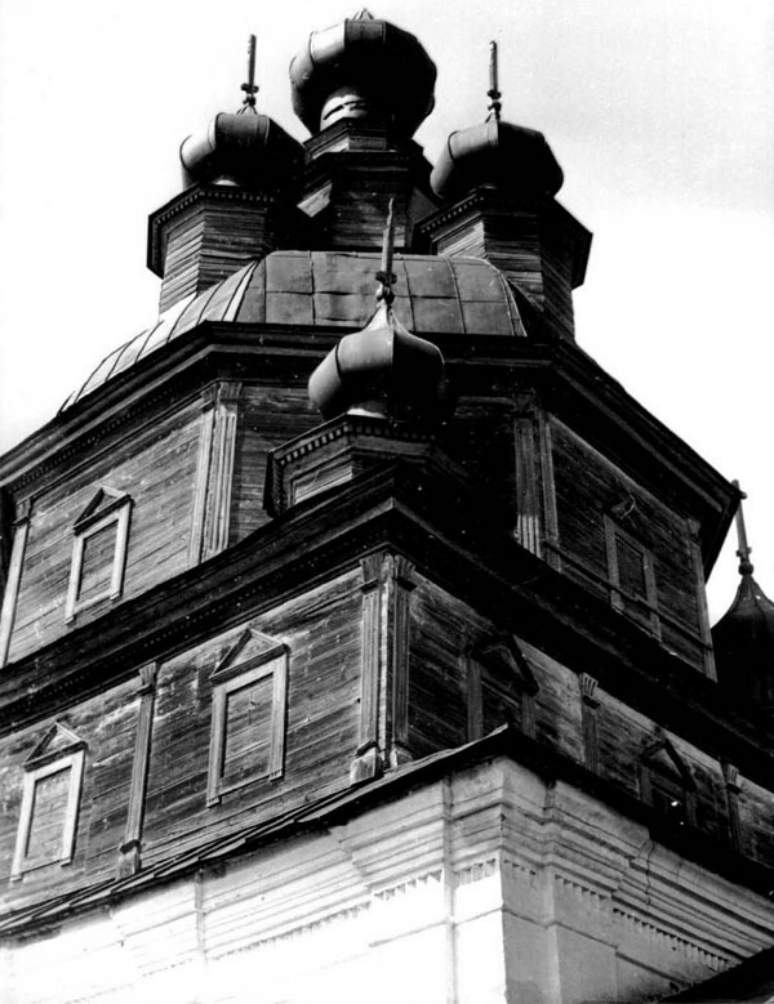
Вкладыш 1  
 Фото общего вида — 2  
 Фото фрагментов — 4  
 Генплан — +  
 Обмеры: план —  
 фасад —  
 разрез —  
 Схематический план охранной зоны  
 Генплан — 1

Стоит на краю большого села, на берегу Онежского озера на ровном открытом месте. Возведена из двух материалов, нижняя часть и колокольня каменные, верх церкви деревянный. Построена "кораблем". Имеет сложную композицию. Состоит из последовательно расположенных с востока на запад алтарной абсиды с полукруглой восточной стеной, затем более широкого помещения собственно церкви, к которому примыкает уменьшенный по ширине притвор, далее еще более узкая колокольня. Объем собственно церкви имеет ярусное построение. Нижний ярус — вытянутый в длину параллелепипед, над ним невысокий квадратный в плане объем, на котором опирается восьмигранный, крытый куполом. По его центру и по граням, соответствующим странам света, поставлены луковичные главки на основаниях — небольших восьмигранниках. По углам второго яруса на полях расположены еще 4 главки также на основаниях — восьмигранниках. Объем колокольни тоже ярусный, нижний ярус — квадратный в плане четырехгранник, выше — восьмигранник с узкими диагональными гранями, ярус звона открыт с четырех сторон, его грани завершаются кливевидными закомарами, общее покрытие — строгий шатер с луковичной главкой и, Вход с юга через притвор. Стены храмовой части расчленены лопатками, в верхней части кирпичных стен выполнен фигурный карниз, ступенчатый с несколькими полукруглыми тягами и полосой "сухариков" в его основании. В собственно церкви два яруса окон, нижний — прямоугольные высокие с треугольными сандриками; над ними — низкие, часть из них

ложные, имеют арочное завершение, обрамлены плоскими архивольтами. Окна алтаря прямоугольные, украшенные в верхней части лепной гирляндой. В обширном помещении собственно церкви для опирания балок перекрытия установлено два прямоугольных кирпичных столба, перекрытия горизонтальные деревянные по балкам. Стены и потолки оштукатурены и побелены. По верху стен выполнен лепной карниз измельченного рисунка с медальончиками и розетками. Кирпичная часть оштукатурена и побелена и снаружи. Деревянные части стен рублены из бревен, снаружи обшиты тесом, по углам и в пролетах четырехгранника выполнены накладные пилястры с базами и капительями упрощенного рисунка. Кровли поддерживаются прямоугольным карнизом с сухариками. На гранях четверика и восьмерика - ложные окна с треугольными сандриками. Крыши стропильные с металлическим покрытием.

Основные габариты 28,3 x 11,0 м.

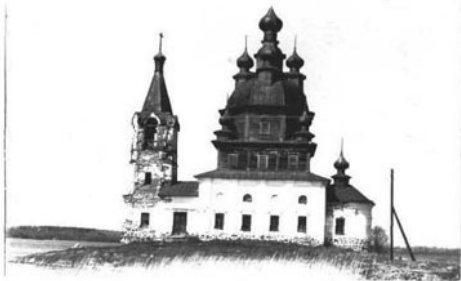
Фото или схематический план

Церковь стоит на краю села на открытом месте. Представляет собой сложную композицию, объединяющую в одно целое церковь и колокольню по типу "кораблем". Церковь ярусная, разноширокая и разновысокая. Апсида алтаря полукруглая, крыта конусообразной крышей. Собственно церковь имеет нижний каменный ярус в виде прямоугольного параллелепипеда, над ним — деревянный четверик, поддерживающий восьмерик, крытый куполом. По куполу и углам четверика — девять глав. Колокольня ярусная, каменная, нижний ярус — четырехгранный, второй ярус и ярус звона — восьмигранные, покрытие — шатер. На окнах — лепниванализники в виде сандриков. Каменные стены оштукатурены, деревянные (бревенчатые) обшиты снаружи тесом. Крыши — стропильные металлические, перекрытия — деревянные.

Габариты 28,3х11,0м.
