ПАСПОРТ

Монастырь Спасо-Преображенский.

I. НАИМЕНОВАНИЕ ПАМЯТНИКА Канал между Ладожским озером и озером Лещевым

УЧЕТНАЯ КАРТОЧКА

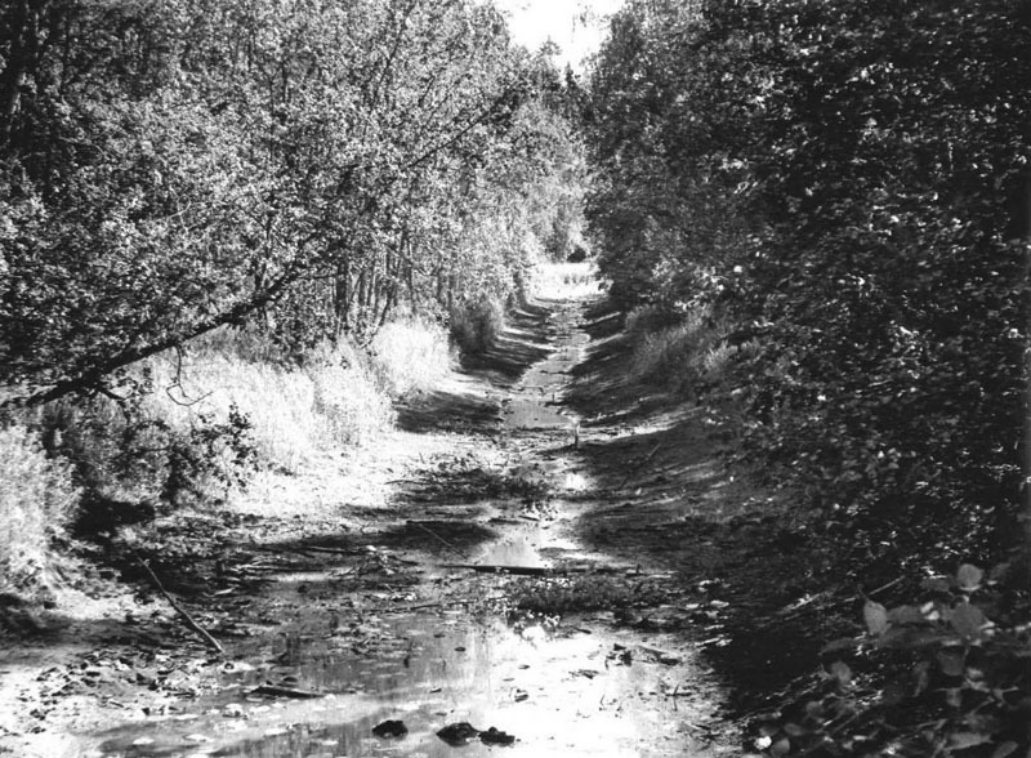
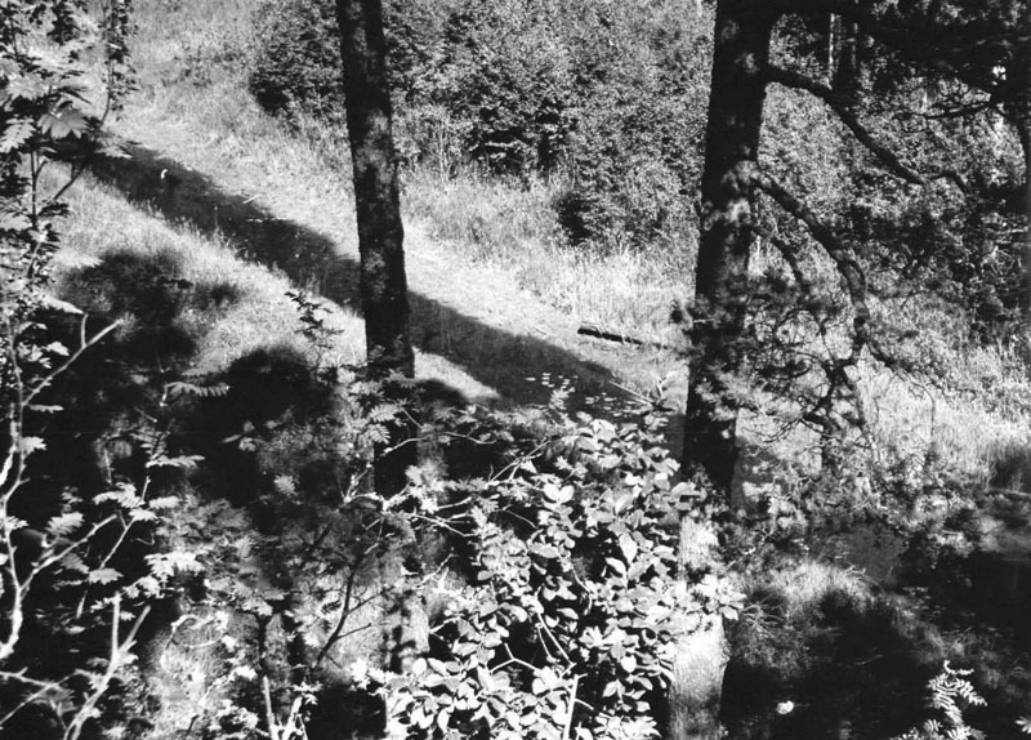
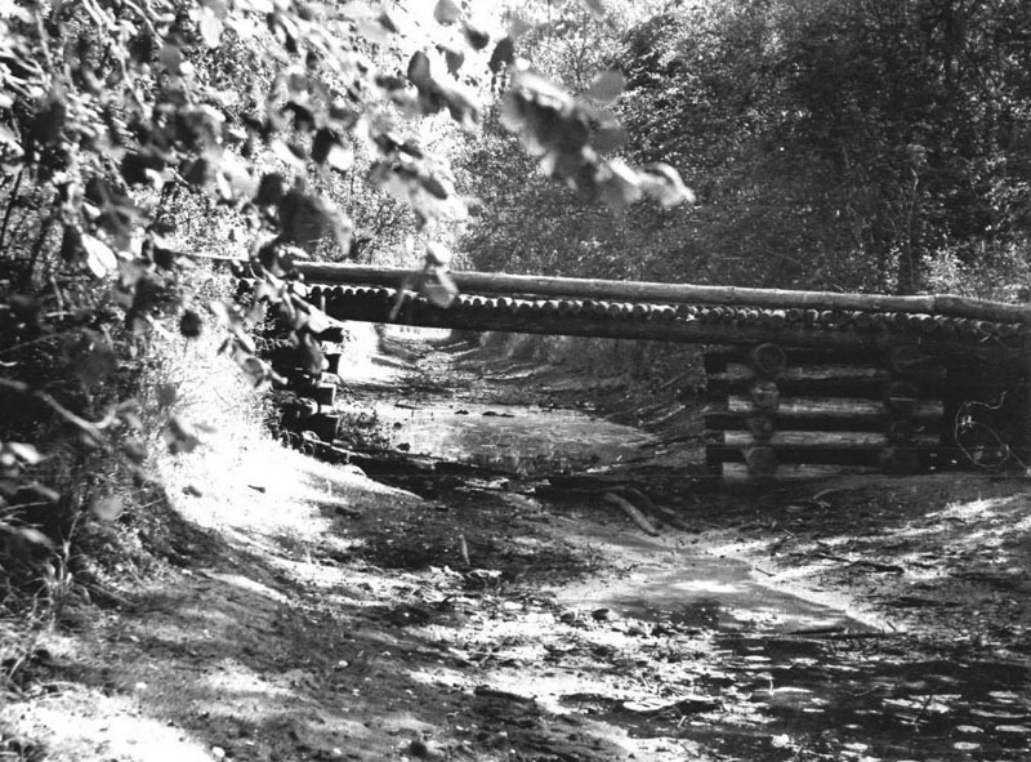
Фото общего вида — 3
 Фото фрагментов —
 Генплан — I
 Обмеры: план —
 фасад —
 разрез —
 Схематический план
 охранной зоны

Перестроек нет, но в силу того, что с 30-х годов XX в. канал практически не использовался, он не расчищался, сильно зарос водной растительностью, заилился и иногда пересыхает.

Канал расположен в южной части острова Валаам, между внутренним Лещевым озером и Ладогой. Проложен преимущественно в скальном грунте. Берега на отдельных участках укреплены подпорными стенками из рваных блоков габро-диабазы.

В северной части, при соединении канала с Лещевым озером, перекрыт небольшим деревянным мостом.

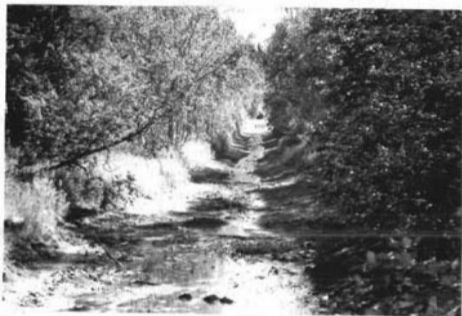
Фото или схематический план

Канал между внутренним озером Лещевым и Ладожским озером сооружен в 60-е годы XIX в. силами Валаамской монастырской братии. Расположен в южной части острова Валаам и служил для прохода лодок в южную часть архипелага минуя открытое Ладожское озеро. Проложен преимущественно в скальном грунте. Берега его на отдельных участках укреплены рваными блоками габро-диабазы.

Северный конец канала, при соединении с Лещевым озером, перекрыт деревянным мостом.

Длина канала около 1 км, средняя ширина 3,0 м, глубина до 1,8 м.
