## ПАМЯТНИКИ ИСТОРИИ И КУЛЬТУРЫ СССР

## П А С П О Р Т

I. НАИМЕНОВАНИЕ ПАМЯТНИКА ЧасовняII. ТИПОЛОГИЧЕСКАЯ  
ПРИНАДЛЕЖНОСТЬ

III. ДАТИРОВКА ПАМЯТНИКА (или дата исторического события, с которым связано возникнове-  
ние памятника — для памятников истории)  
начало XX векаIV. АДРЕС (местонахождение) ПАМЯТНИКА Архангельская обл., Шенкурский р-н,  
с. Нижняя Пуя (Демидовская). Проезд от г. Шенкурска автобусом до Ровдино-  
55 км, далее попутный транспорт (автобус, автомотоцикл) 20 км.V. ХАРАКТЕР  
СОВРЕМЕННОГО  
ИСПОЛЬЗОВАНИЯ

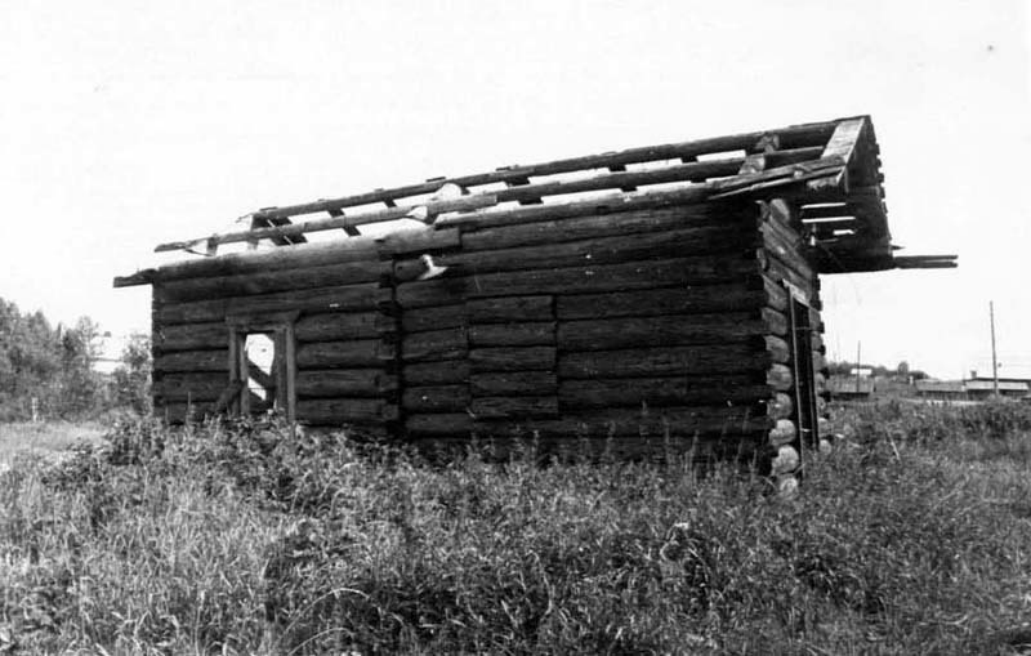
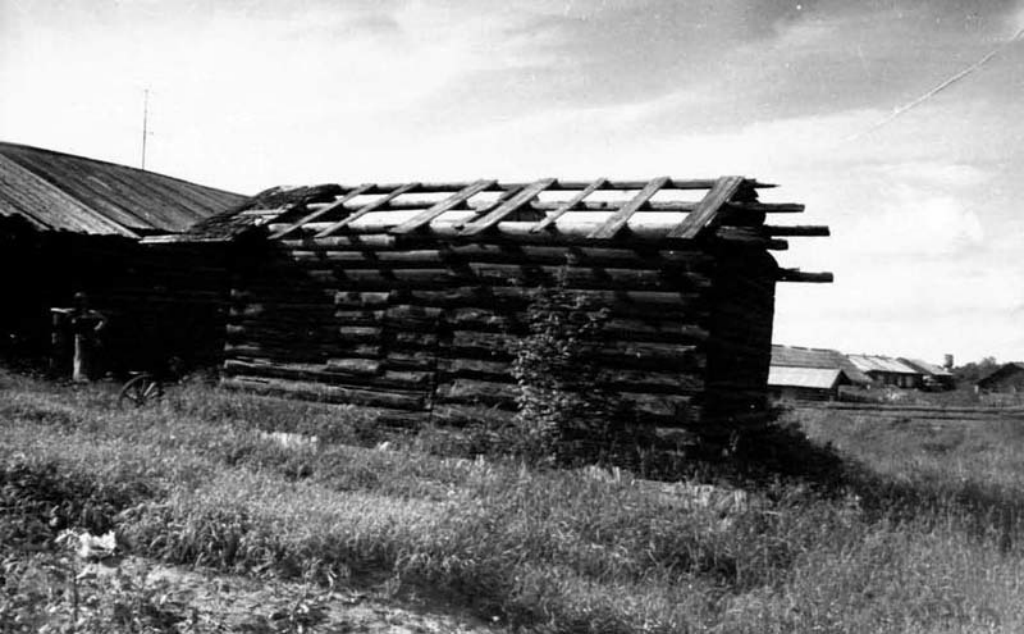
экстерьера 2  
Фото общего вида —  
интерьера I  
Фото фрагмента —

Утрачена глава, венчавшая часовню. Сорвано дракочное покрытие крыши, крепившейся по обрешетке. Перекрытия частично провалились. Полы сгнили. Окна паперти и на южном фасаде основного сруба заложены бревнами.

Часовня клетского типа, рубленая из бревен, перевязанных в "лапу", стоит на краю огорода за домами, образующими застройку центральной улицы села. Часовня состоит из основного квадратного в плане сруба, к которому с запада примыкает равная ему по ширине и высоте, несколько выгнутая по продольной оси, паперть. Основной сруб и паперть снаружи воспринимаются как единый объем, покрытый двухскатной самцовой крышей с широким свесом над входом на западном фасаде. На боковых фасадах основного сруба и паперти симметрично размещено по одному окну. Окна прямоугольные. Одно из них — на северном фасаде основного сруба, сохранило рамочный наличник простейшей формы.

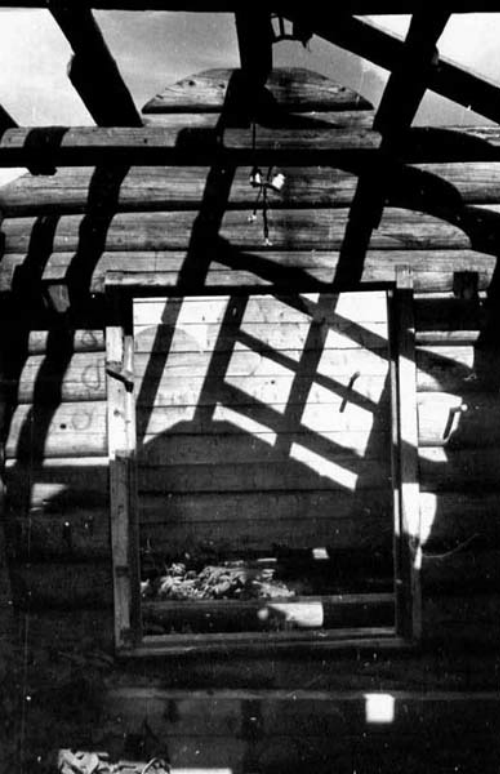
Обмеры: план — I

Внутри основное помещение часовни отделено от паперти стеной с прямоугольным дверным проемом. Перекрытия плоские. Стены внутри отесаны.

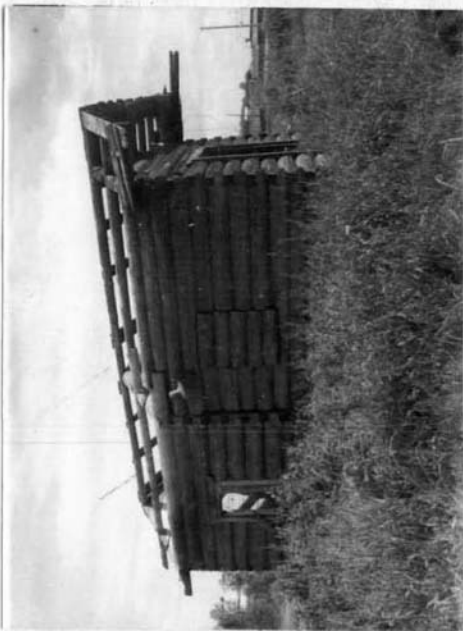
Часовня клетского типа, рубленая из бревен, перевязанных в "лапу", стоит на краю огорода за домами, образующими застройку центральной улицы села. Первоначально часовня стояла у дороги в двух километрах от села и была перевезена в село в 1919г. Здание состоит из основного квадратного в плане сруба к которому с запада примыкает равная ему по ширине и высоте, несколько вытупая по продольной оси, паперть. Основной сруб и паперть воспринимаются снаружи как единый объем, покрытый двускатной самповой крышей. На боковых фасадах основного сруба и паперти симметрично сделано по одному окну. Внутри основное помещение часовни отделено от паперти стеной с прямоугольным дверным проемом.
