## ПАСПОРТ

I. НАИМЕНОВАНИЕ ПАМЯТНИКА Дом жилой с тракторомII. ТИПОЛОГИЧЕСКАЯ  
ПРИНАДЛЕЖНОСТЬ

1910-е гг.IV. АДРЕС (местонахождение) ПАМЯТНИКА Башкирская АССР, Балтачевский район,  
(АССР, край, область, район, автономная обл.,д. Кизганбашево

I. НАИМЕНОВАНИЕ ПАМЯТНИКА Дом жилой с трактором

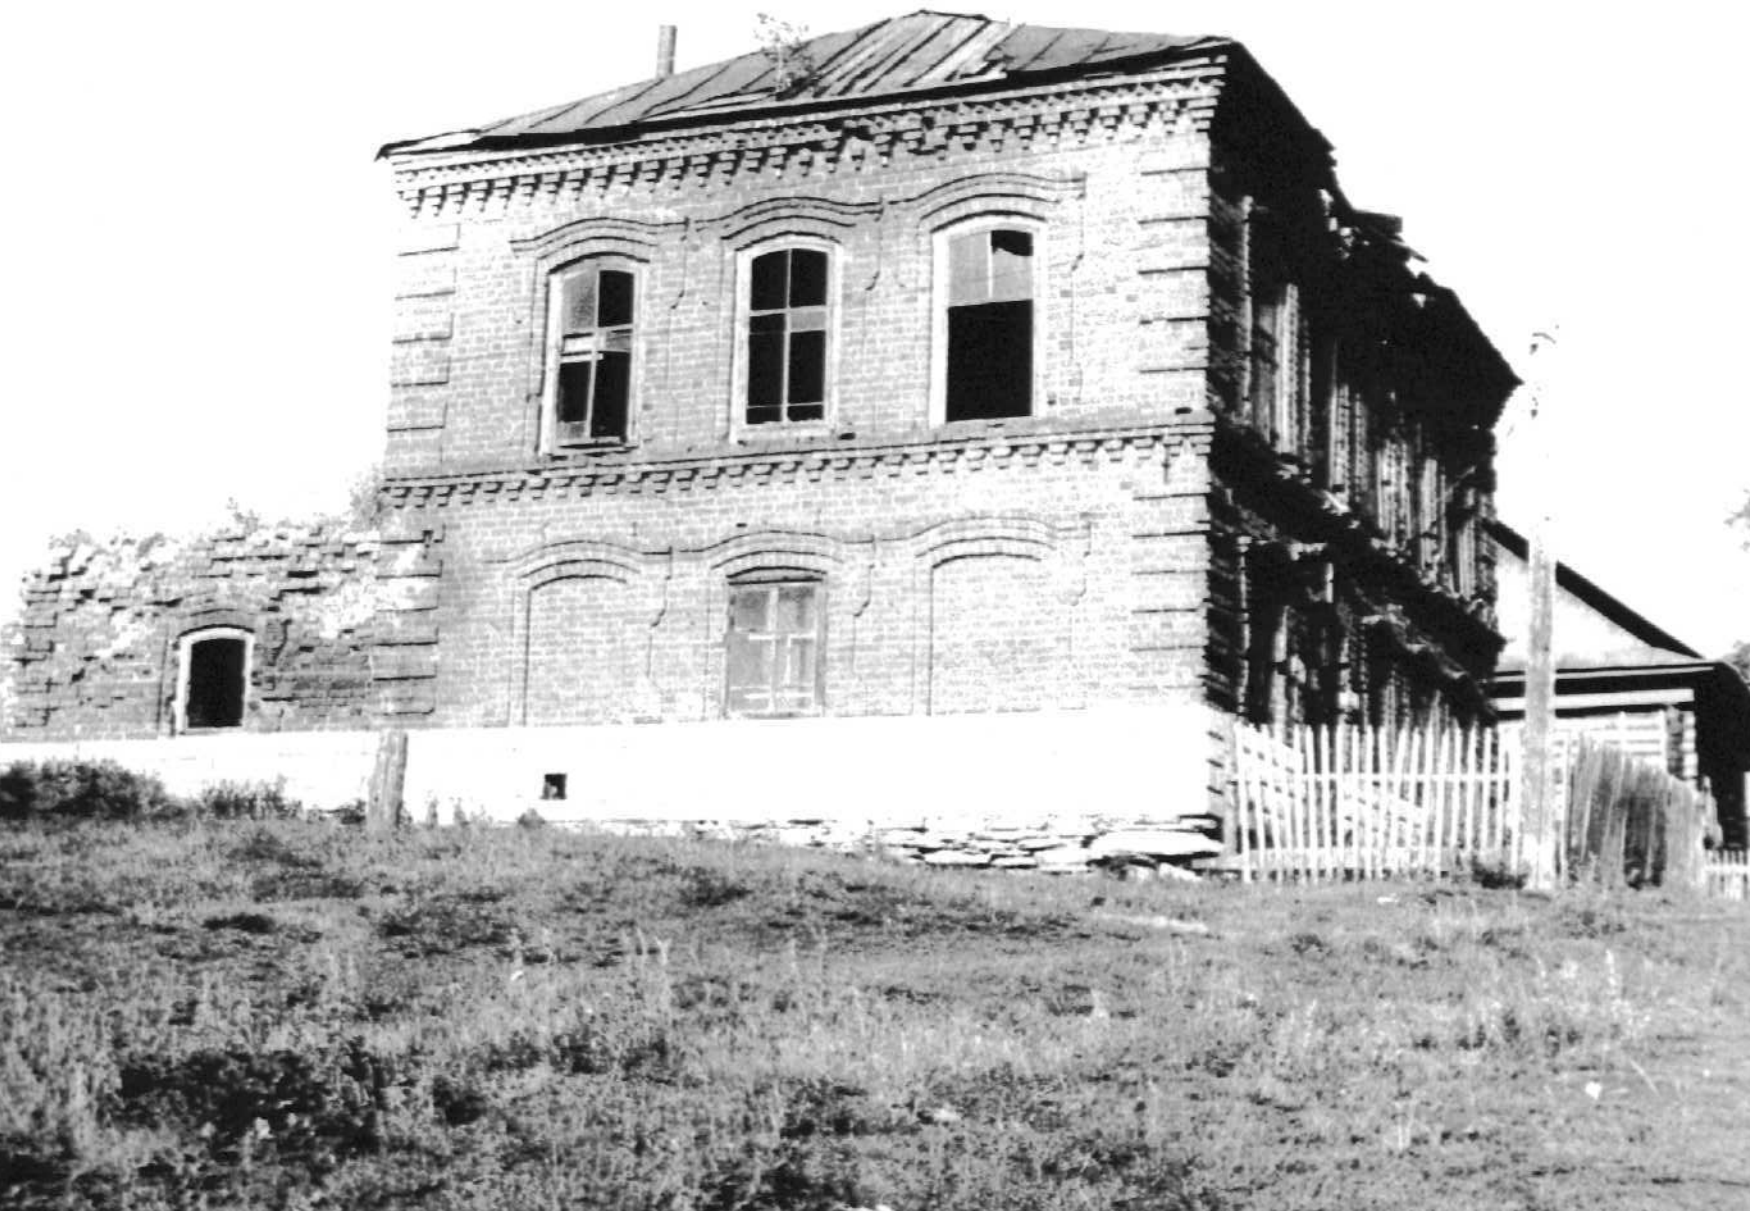
БАССР Балтачевский Р-н  
с. Кизганбашево  
дом жилой с трактором  
общий вид

К двухэтажному, прямоугольному в плане, дому примыкает с севера объем лестничной клетки со входом на восточном фасаде. Кирпичное здание под вальмовой кровлей неоштукатурено. Фундамент из плитняка с высоким цоколем из блоков белого камня.

На главном фасаде с семью осями проемов расположен, смещенный с середины, вход в трактир (занимающий первый этаж). На торцах основного объема здания по 3 оси окон (частично ложных).

Углы рустованы, членение здания по высоте подчеркнуто двумя карнизами с городками, верхний дополнен поребриком. Окна украшают плоскостные наличники, имеющие развитые формы ориентированные на барокко. Такую же форму имеет укрупненное обрамление входа на главном фасаде с замком и импостами из отдельных блоков белого камня. В небольших окнах лестничной клетки, с лучковыми перемычками, сохранились металлические решетки ромбического рисунка.

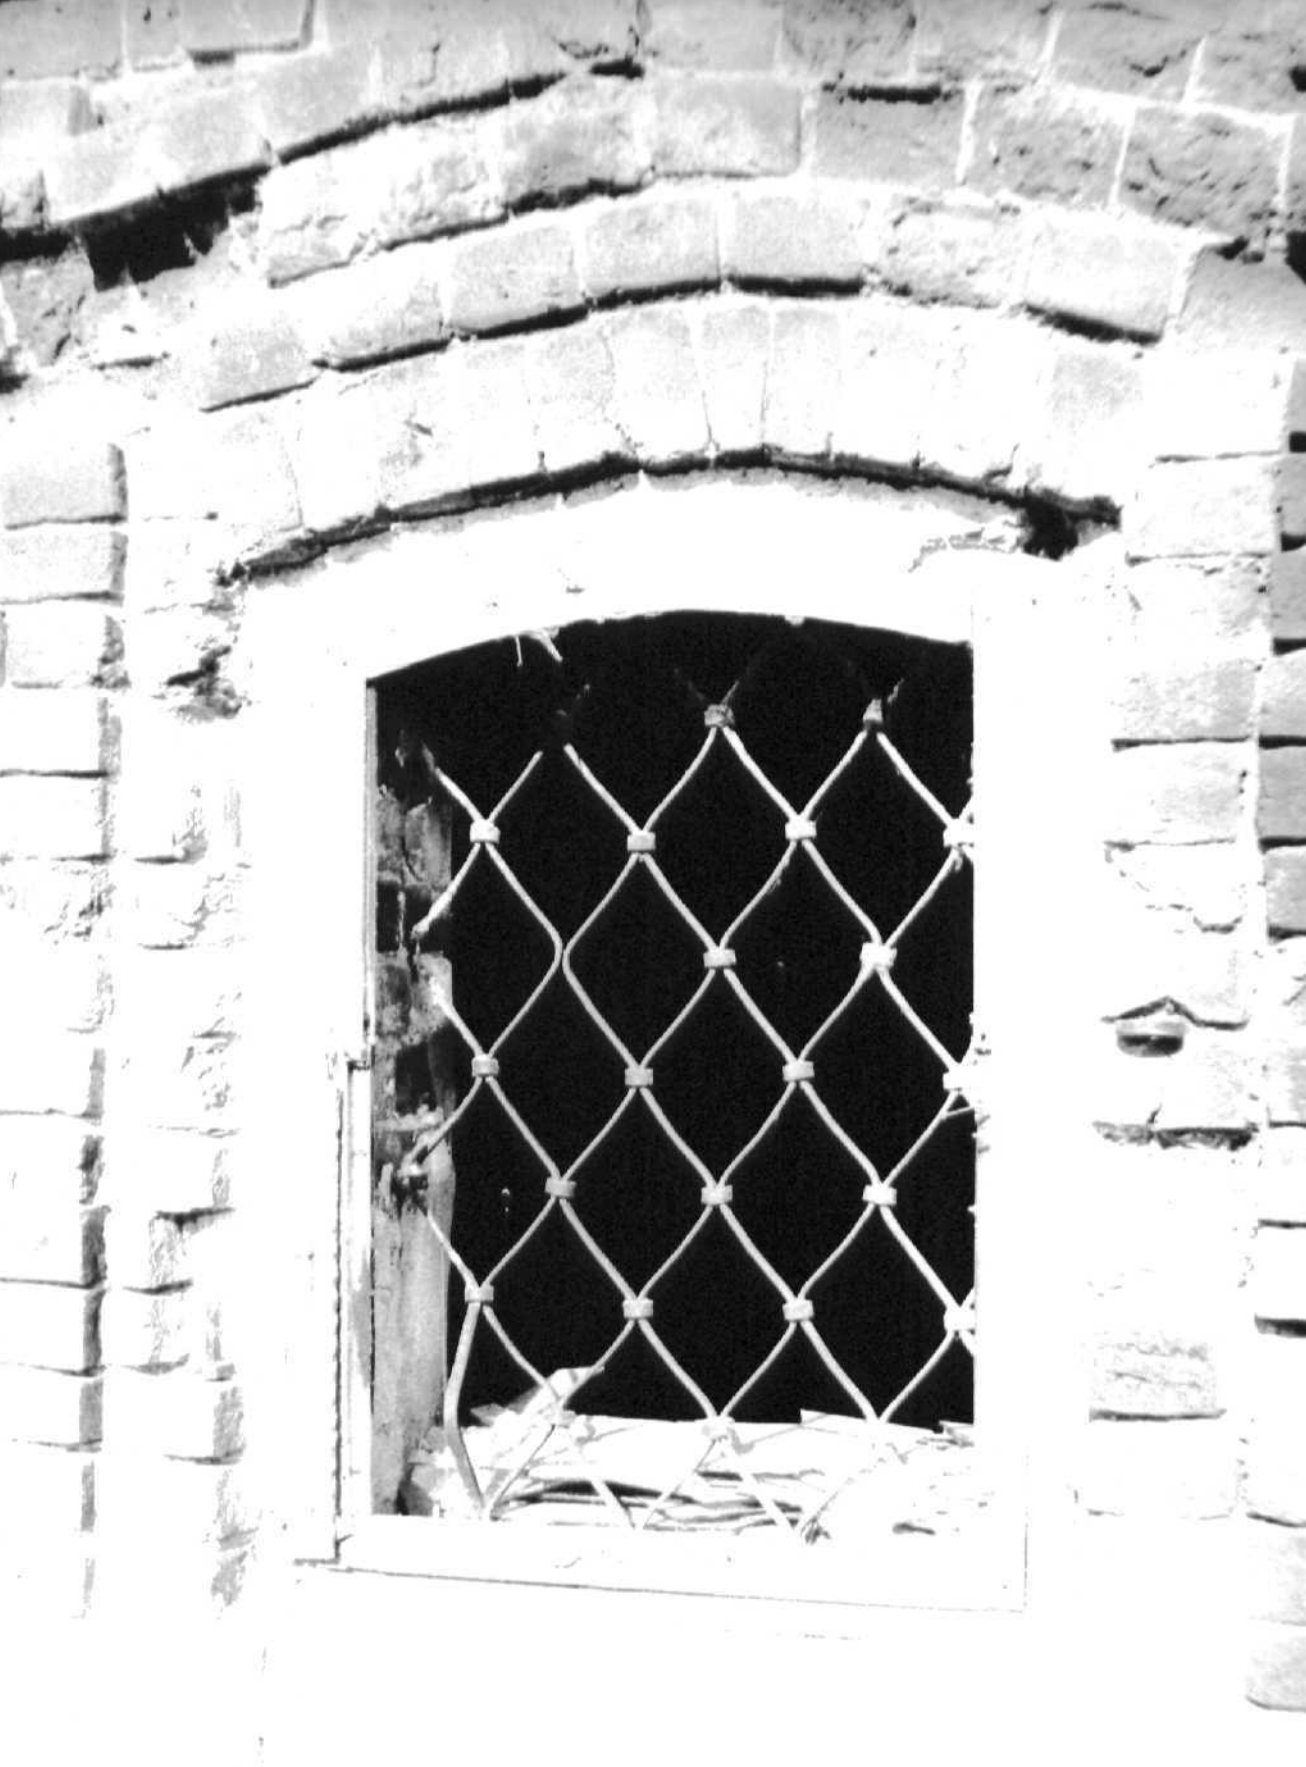
ЗАПАДНЫЙ ФАСАД

ОКНО ПОДЪЕЗДНОГО ПОМЕЩЕНИЯ

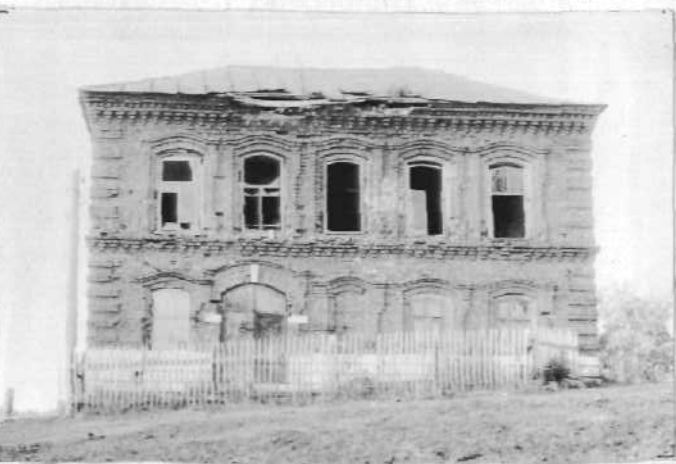
Фото или схематический план

Характерный образец жилого дома с торговой функцией помещений первого этажа. Эkleктичная отделка фасадов выполнена в технике кирпичной кладки. Расположен в центре деревни на высоком месте.

К двухэтажному, прямоугольному в плане, дому примыкает с севера объем лестничной клетки /2-й этаж разобран/. Кирпичное здание с высоким белокаменным цоколем нештукатурено. Кровля вальмовая. Вход в трактир расположен на главном /южном/ фасаде. Вход в прихожую - на восточном.

Гл. фасад имеет семь осей проемов, торцы осн. объема - по три оси окон /частично ложных/. В декоративном убранстве выделяются: угловой руст, два городчатых карниза и плоские наличники окон.

I-й этаж осн. части здания служил обеденным залом трактира и кухней, на 2-м - три жилые комнаты. Подсобные помещения вкомпонованы в объем лестничной клетки.

Габариты плана здания 12 x 12.5 м.
