ПАСПОРТ

I. НАИМЕНОВАНИЕ ПАМЯТНИКА ЧАСОВНИ РОЖДЕСТВА БОГОРОДИЦЫ

д. Маньга
Пряжинский р-н
Карельская АССР
Часовня Рождества Богородицы

УЧЕТНАЯ КАРТОЧКА
часовня Рождества Богородицы

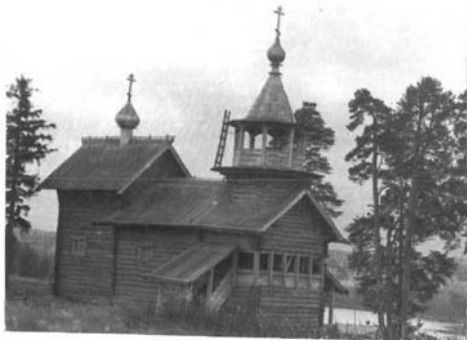
Фото или схематический план

Расположена на высоком холме за деревней. Активная доминанта.

Часовня трехчастная — сени-галерея, трапезная, кароликон, расположенные на одной прямой. Прямоугольное в плане, более высокое помещение кароликаона покрыто двухскатной кровлей из красного теса, увенчано главкой с крестом. Более широкое помещение трапезной объединено общей кровлей с галереей. Над галереей возвышается шатровая колокольня.

С севера и юга расположены открытые крыльца с односкатными кровлями.

Здание рублено "в обло", декоративные элементы с контурной и сквозной резьбой. Стены изнутри отесаны, потолки в разных уровнях, иконостас не сохранился.

Размеры в плане 14,2 x 6,46 м.
