П А С П О Р Т

Крестьянская усадьба

I. НАИМЕНОВАНИЕ ПАМЯТНИКА д. А.С. Плюсниной. Баня.

Вкладыш №1 к паспорту Бани А.Ф.Плюсниной
Костромская обл., Октябрьский р-н, деревня Плюснята /Михонино/

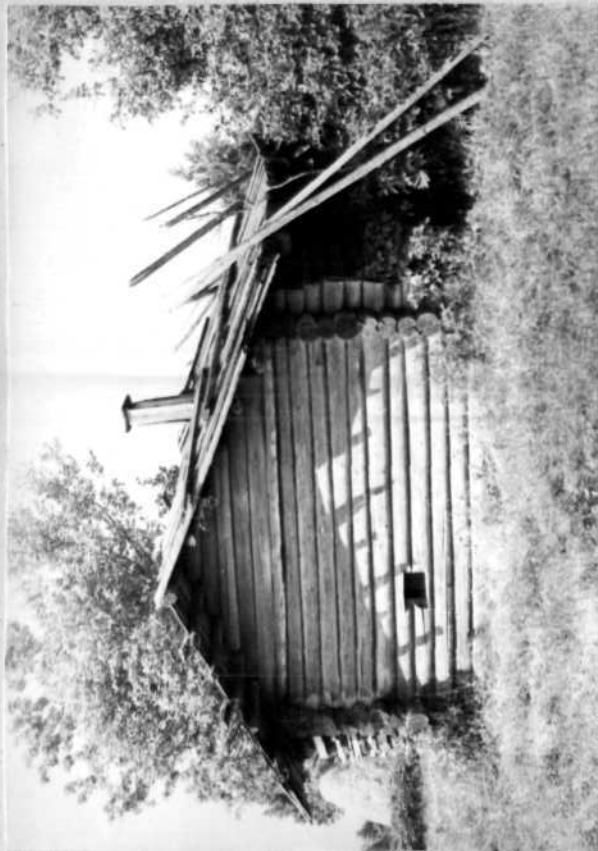
Фото или схематический план

Баня стоит далеко за домом, в огороде. Сруб - пятистенок. Его меньшее помещение служит предбанником, большее - собственно баней. Сруб завершает двухскатная кровля самцової конструкции. Ее охлупень и потоки утрачены. Интерьер освещают два маленьких окна, прорубленные между двумя бревнами. Внутри бани бревна оставлены круглыми, есть пол и потолок /в предбаннике потолка нет/. В левом углу при входе сложена черная печь-каменка. Для выхода дыма над ней в потолке прорублена отверстие к которому вертикально приставлена дощатая труба-дымница. Следом за печью устроен двухступенчатый полок для парения. Постройка - образец пятистенных черных бань, распространенных в конце XIX - начале XX вв.
