П А С П О Р Т

I. НАИМЕНОВАНИЕ ПАМЯТНИКА Дом-музей.II. ТИПОЛОГИЧЕСКАЯ
ПРИНАДЛЕЖНОСТЬ

Вторая половина XIX века.IV. АДРЕС (местонахождение) ПАМЯТНИКА Архангельская обл., г. Котельнич.ул. Ленина, 66/21.(АССР, край, область, район, город, поселок, с/пос.)
национальный округ, национальный пункт, улица, площадь)V. ХАРАКТЕР
СОВРЕМЕННОГО
ИСПОЛЬЗОВАНИЯ

I. НАИМЕНОВАНИЕ ПАМЯТНИКА **Дом жилой.**

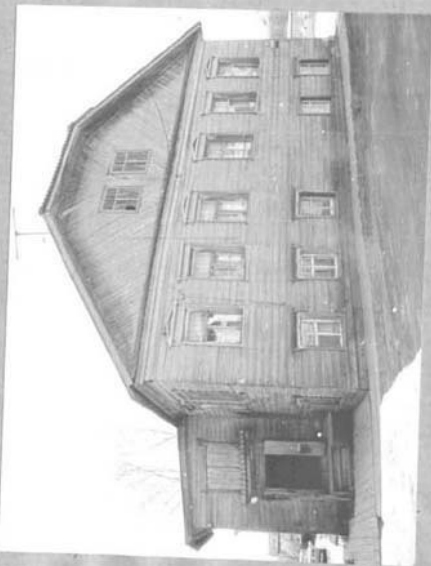
Фото для схематического плана

Двухэтажный деревянный дом в традициях позднего классицизма стоит на углу двух улиц. Прямоугольный план усложнен выступом холодных сеней со двора. Фасады имеют симметричные композиции. Декор в основном сводится к оформлению окон наличниками и наличниками двух типов. Внутренняя планировка почти одинакова в обоих этажах. Комнаты, расположенные вокруг тёплых сеней-прихожей, объединены круговым обходом. В интерьере сохранилась печь, жалюзетные двери.
