ПАСПОРТ

Училище духовное

Новгородская обл., г. Старая
Ладога, краев. область, район, сельсовет обн.

УЧЕТНАЯ КАРТОЧКА
Училище духовное

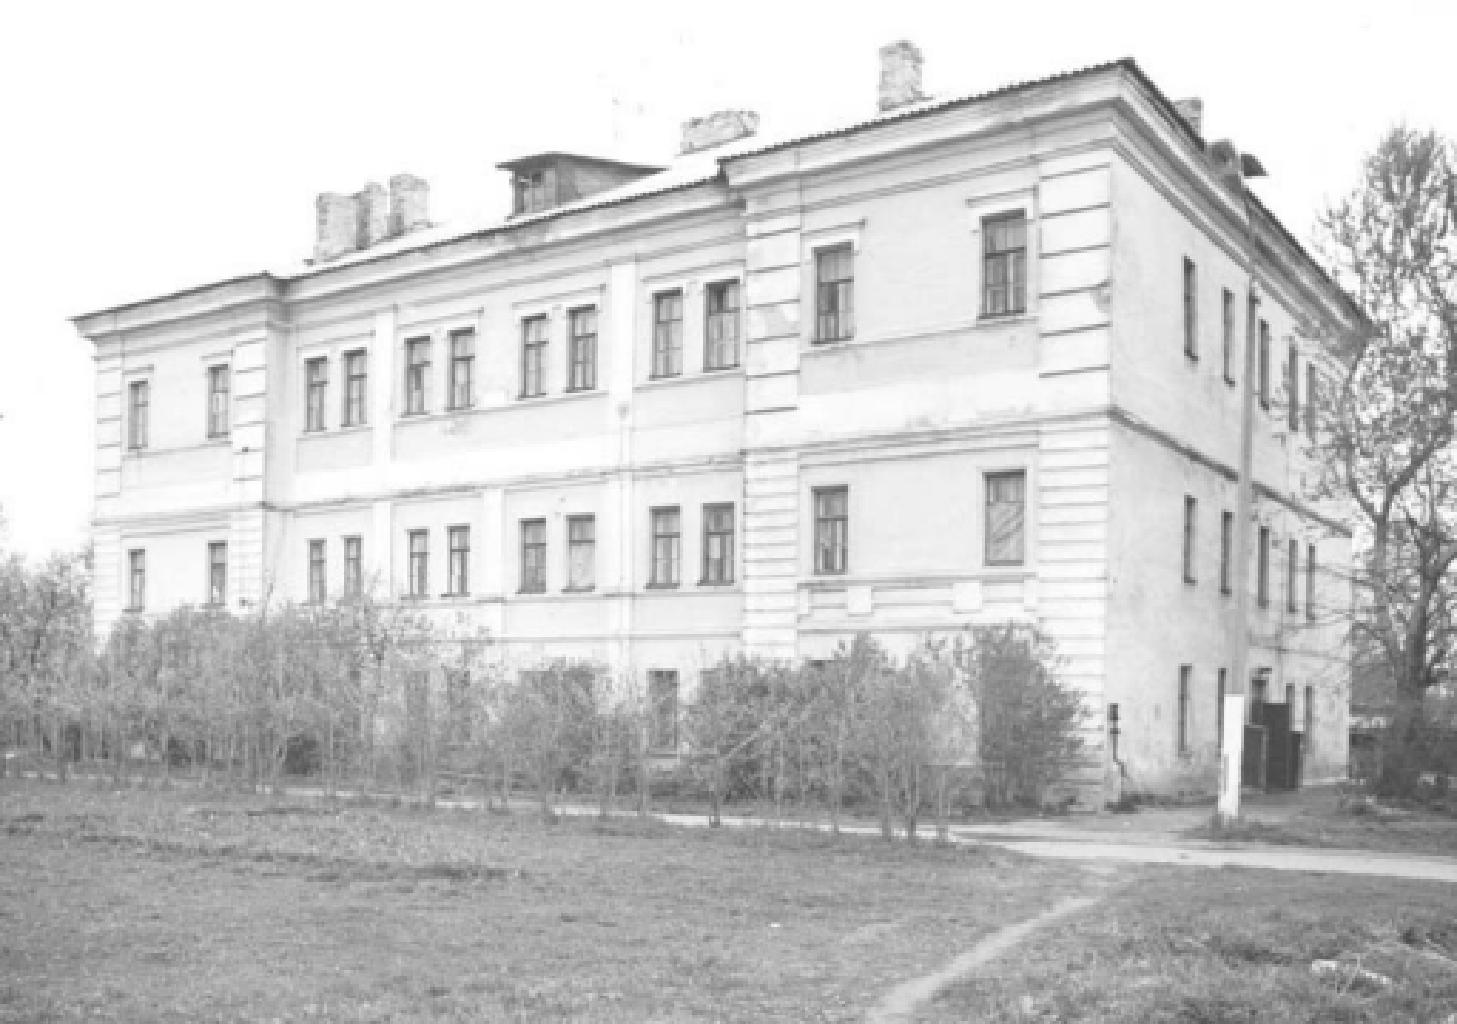
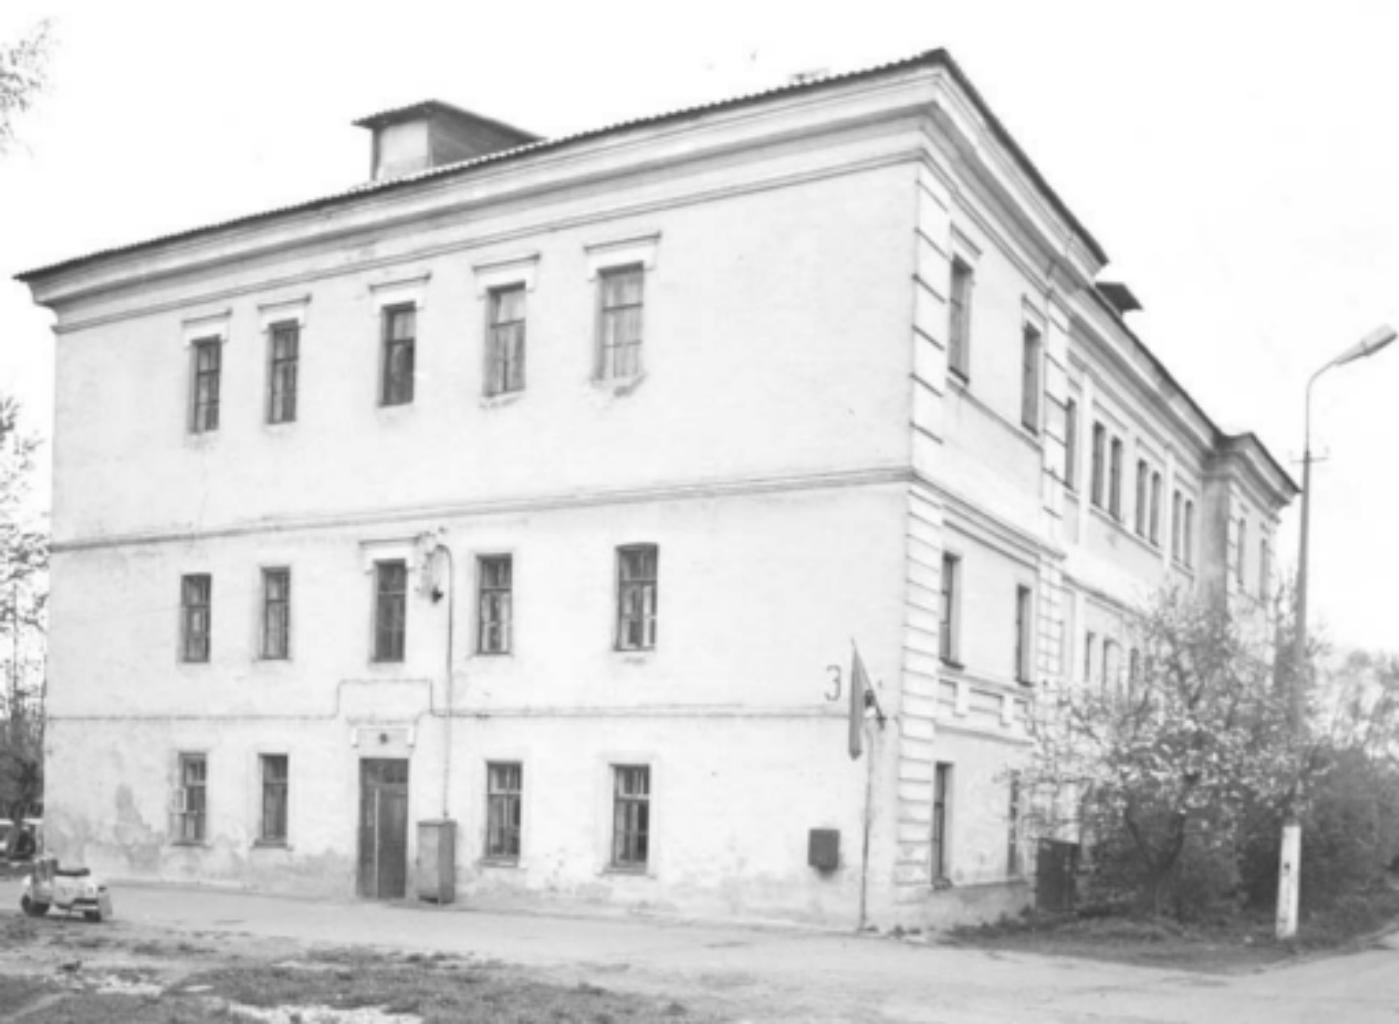
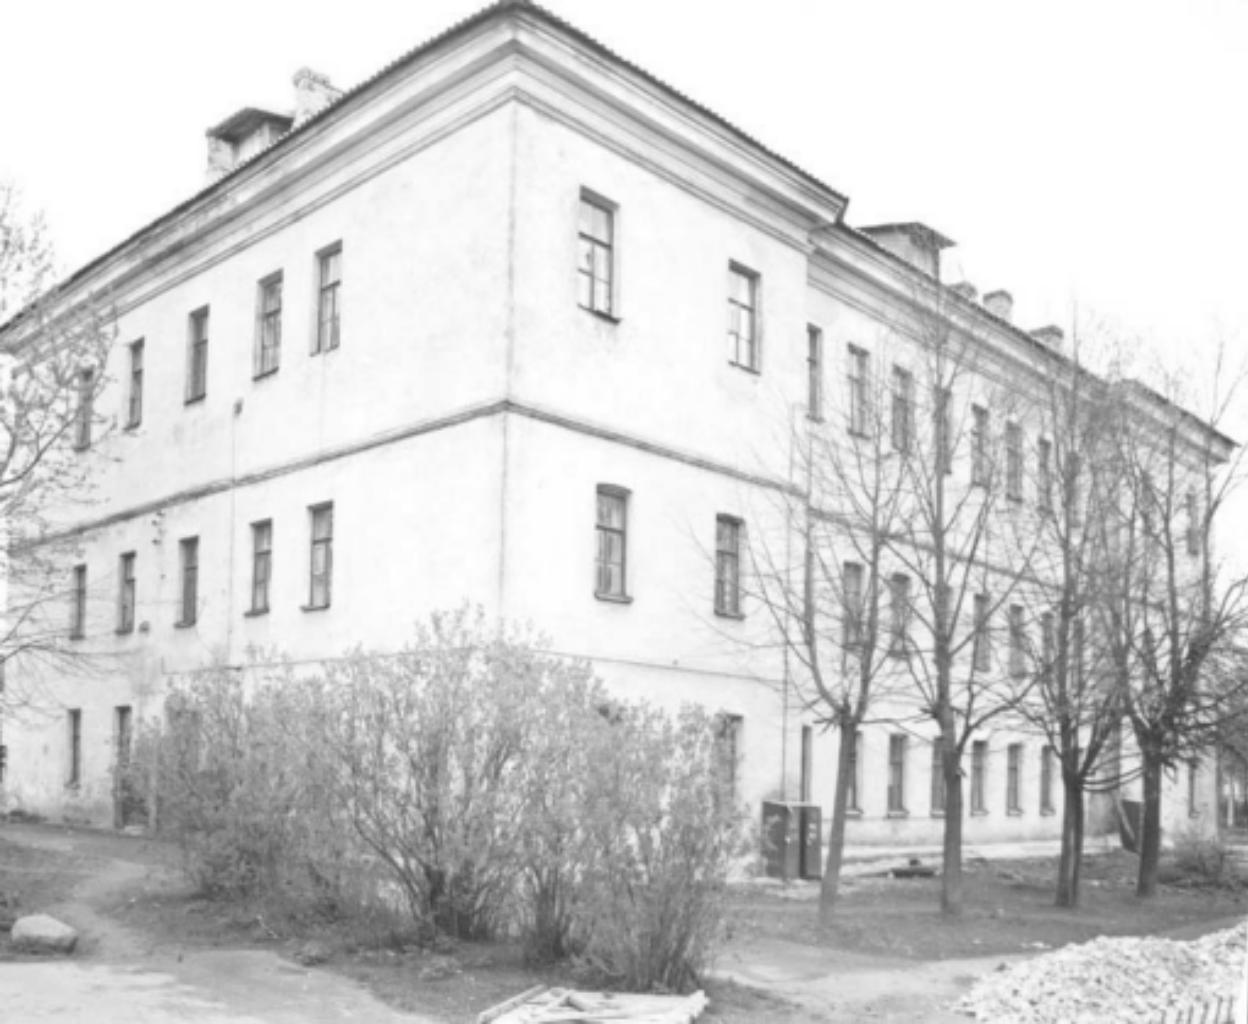
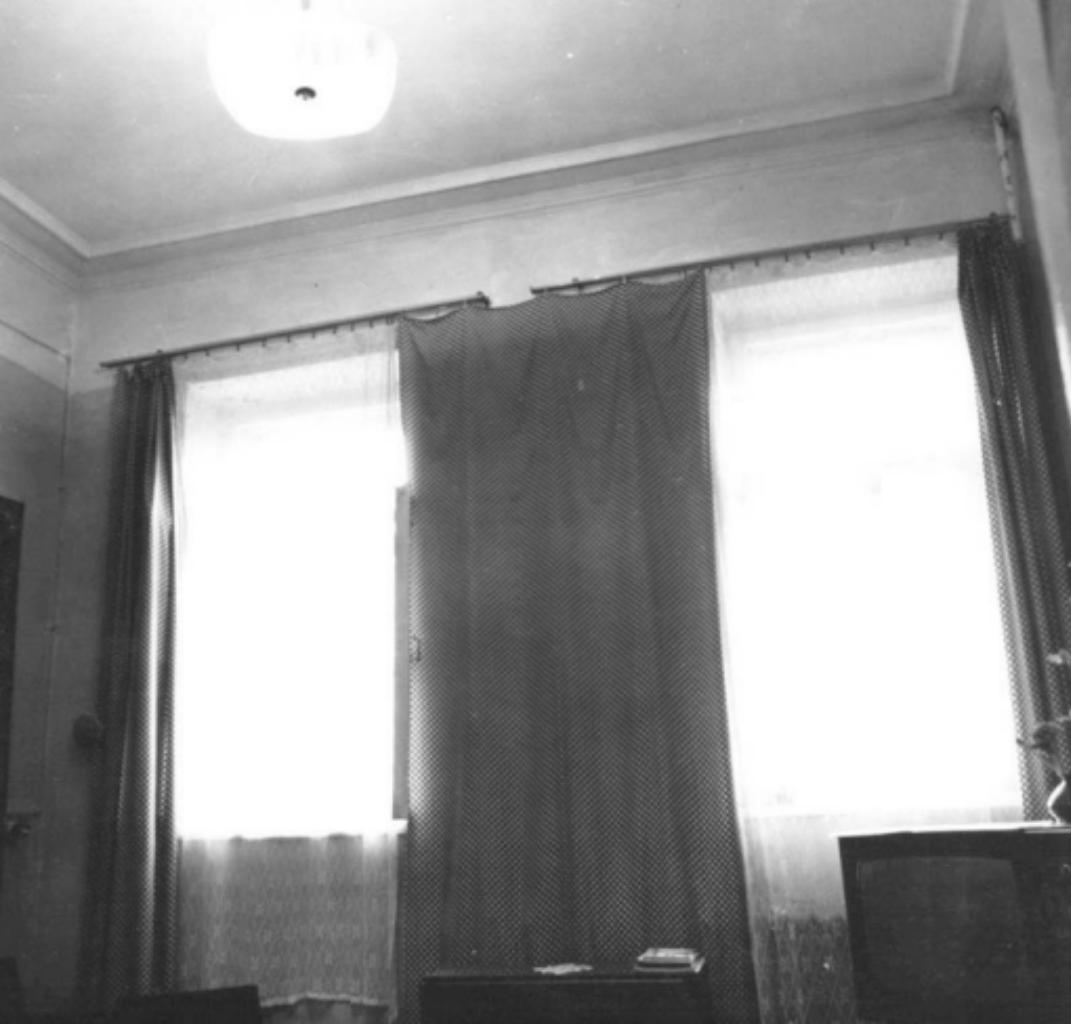
ными лопатками (при этом шаг руста изменяется с высотой здания), центральная часть фасада расчленена тремя пилонами (средняя частично утрачена). Оконные и дверные проемы образуют на фасадах ритмические ряды. Все окна имеют прямоугольную форму или слабо выраженную лучковую перемычку (на дворовом и боковых фасадах) и различное обрамление: верхние окна лицевого и южного фасадов отмечены праммы сандриками со стилизованными кронштейнами (причем в центральной части каждый сандрик перекрывает пару окон), проемы второго этажа ризалитов с восточной стороны, а также нижние и часть средних окон южного фасада обрамлены профилированной рамкой; остальные окна - без декора.

Лицевой фасад обработан также профилированными тягами в основании верхних окон, валиком в основании нижних проемов, характерными выступами под окнами второго этажа ризалитов и валиком над ними. Все фасады завершены полным антаблементом (тонко профилированные архитрав, гладкий фриз и развитый карниз с большим выносом). Цоколь отсутствует.

Двумя поперечными стенами, отвечающими выступам ризалитов, здание разделено на три основные части, центральная часть дополнительном делится продольной стеной пополам. Все помещения имеют плоские перекрытия с карнизами. Вход в здание - с двух сторон, с юга и севера, соответственно имеется две междуетажные лестницы.

Памятник сооружен из кирпича, оштукатурен и побелен. Покрытие - вальмовое, из шифера.

Основные размеры в плане: длина (по оси с-ю) - 30,7м., ширина наибольшая (ризалиты) - 20,2-20,3м., длина ризалитов (по оси с-ю) - 7,7-7,8м.; толщина стен - до 96 см. (восточная стена).

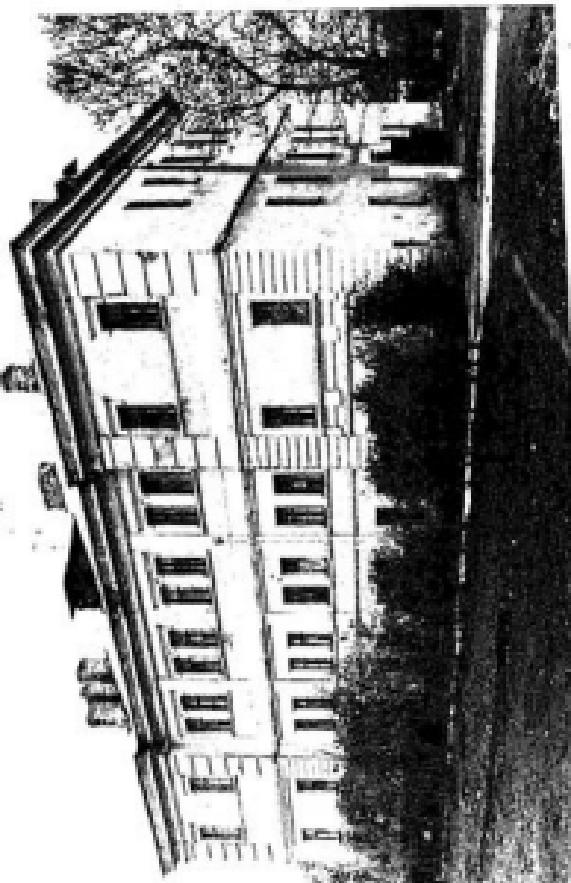
Фото или схематический план

Духовное училище расположено в юго-западной части Спасо-Преображенского монастыря, недалеко (в 50 м) от собора.

Памятник представляет собой большое 3-х этажное прямоугольное в плане здание с небольшими угловыми ризалитами. Декор сосредоточен на лицевом (восточном) фасаде. Этажи отделены друг от друга профилированными тягами, фасад расчленен лопатками (на ризалитах - рустованы). Окна образуют на фасадах ритмические ряды, имеют прямоугольную форму или дучковую перемычку. Верхние окна восточного и южного фасадов отмечены прямыми сандриками, некоторые проемы 1-го и 2-го этажей обрамлены профилированными рамками. Лицевой фасад также обработан подоконными тягами, выступами. Все фасады завершены полным антаблементом. Планировка симметричная, квартирного типа. Перекрытия плоские. Есть два входа и две междуетажные лестницы. Памятник представляет собой интересный образец большого жилого здания конца XIX в., решенного в духе эклектики.
