1. Никольская часовня

2. Коми АССР, Усть-Вымский р-н, д. Поп-Керос.

3. Конец XIX века

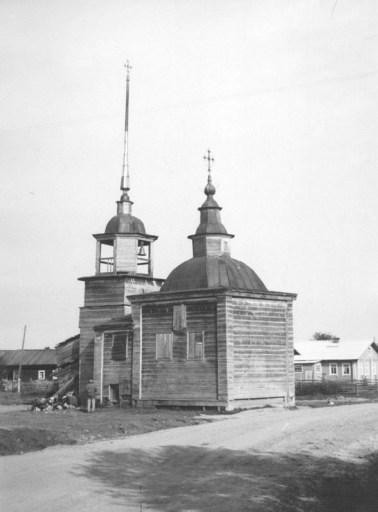
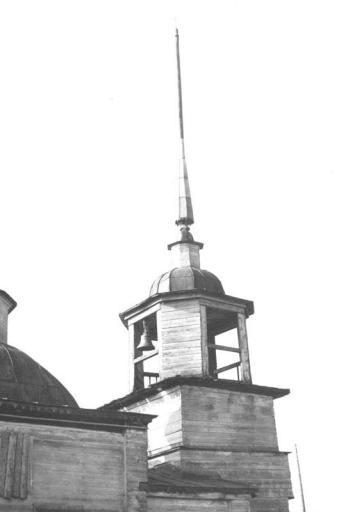
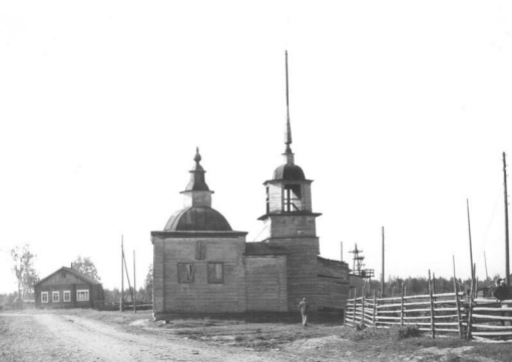
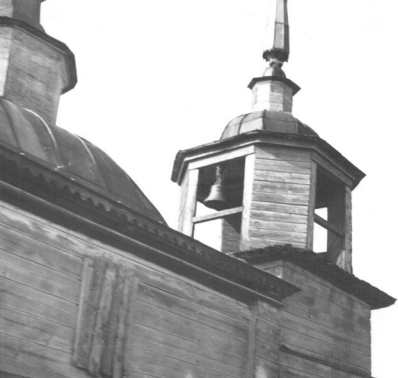
7. По типу часовня деревянная одностолбная постройка, одностолбная с кружкой колокольней.

В плане последовательное соединение крыльца, паперти трапезной и помещения модельной /храма/

8. Стены часовни рублены в обло. Прямоугольное помещение храма *основана в 1811 г. в обло, по типу часовни*
перекрыто 8ми гранным куполом, внутренним плоский потолок.

Часовня завершается декоративным восьмигранником с главкой, поставленным на *свая* купол. Остальные помещения часовни имеют плоские перекрытия. Колокольня-Экзарусная: с открытым 8м ярусом звона, завершённым 8ми гранным *составом* *сводом*.

Кубоватый об'ем храма, завершённый широким восьмигранником с главкой в тонкой обложке, противопоставит и уравновешивает стройную колокольню, вырастающей из низкого об'ема трапезной и паперти с небольшим крыльцом

15. Состояние-удовлетворительное. Часовня обшита тесом: иванний венец брусен подгнил; крыльцо покосилось и скоро совсем развалится; кровля в хорошем состоянии, окна заколочены.
