П А С П О Р Т

- I. НАИМЕНОВАНИЕ ПАМЯТНИКА ДОМ КУПЦА БОДУНОВА
- II. ТИПОЛОГИЧЕСКАЯ ПРИНАДЛЕЖНОСТЬ
- | | | | |

- III. ДАТИРОВКА ПАМЯТНИКА (или дата исторического события, с которым связано возникновение памятника - для памятников истории) Конец XIX в.
- IV. АДРЕС (местонахождение) ПАМЯТНИКА Алтайский край, г. Бийск,
(АССР, край, область, автономн. обл.,
ул. Кирова, 14.
национальный округ, населенный пункт; пути подъезда)

АЛТАЙСКИЙ КРАЙ, ГОРОД БИЙСК,
ул. КИРОВА, 14,
ДОМ КУПЦА БОДУНОВА.
КОНЕЦ XIX ВЕКА.

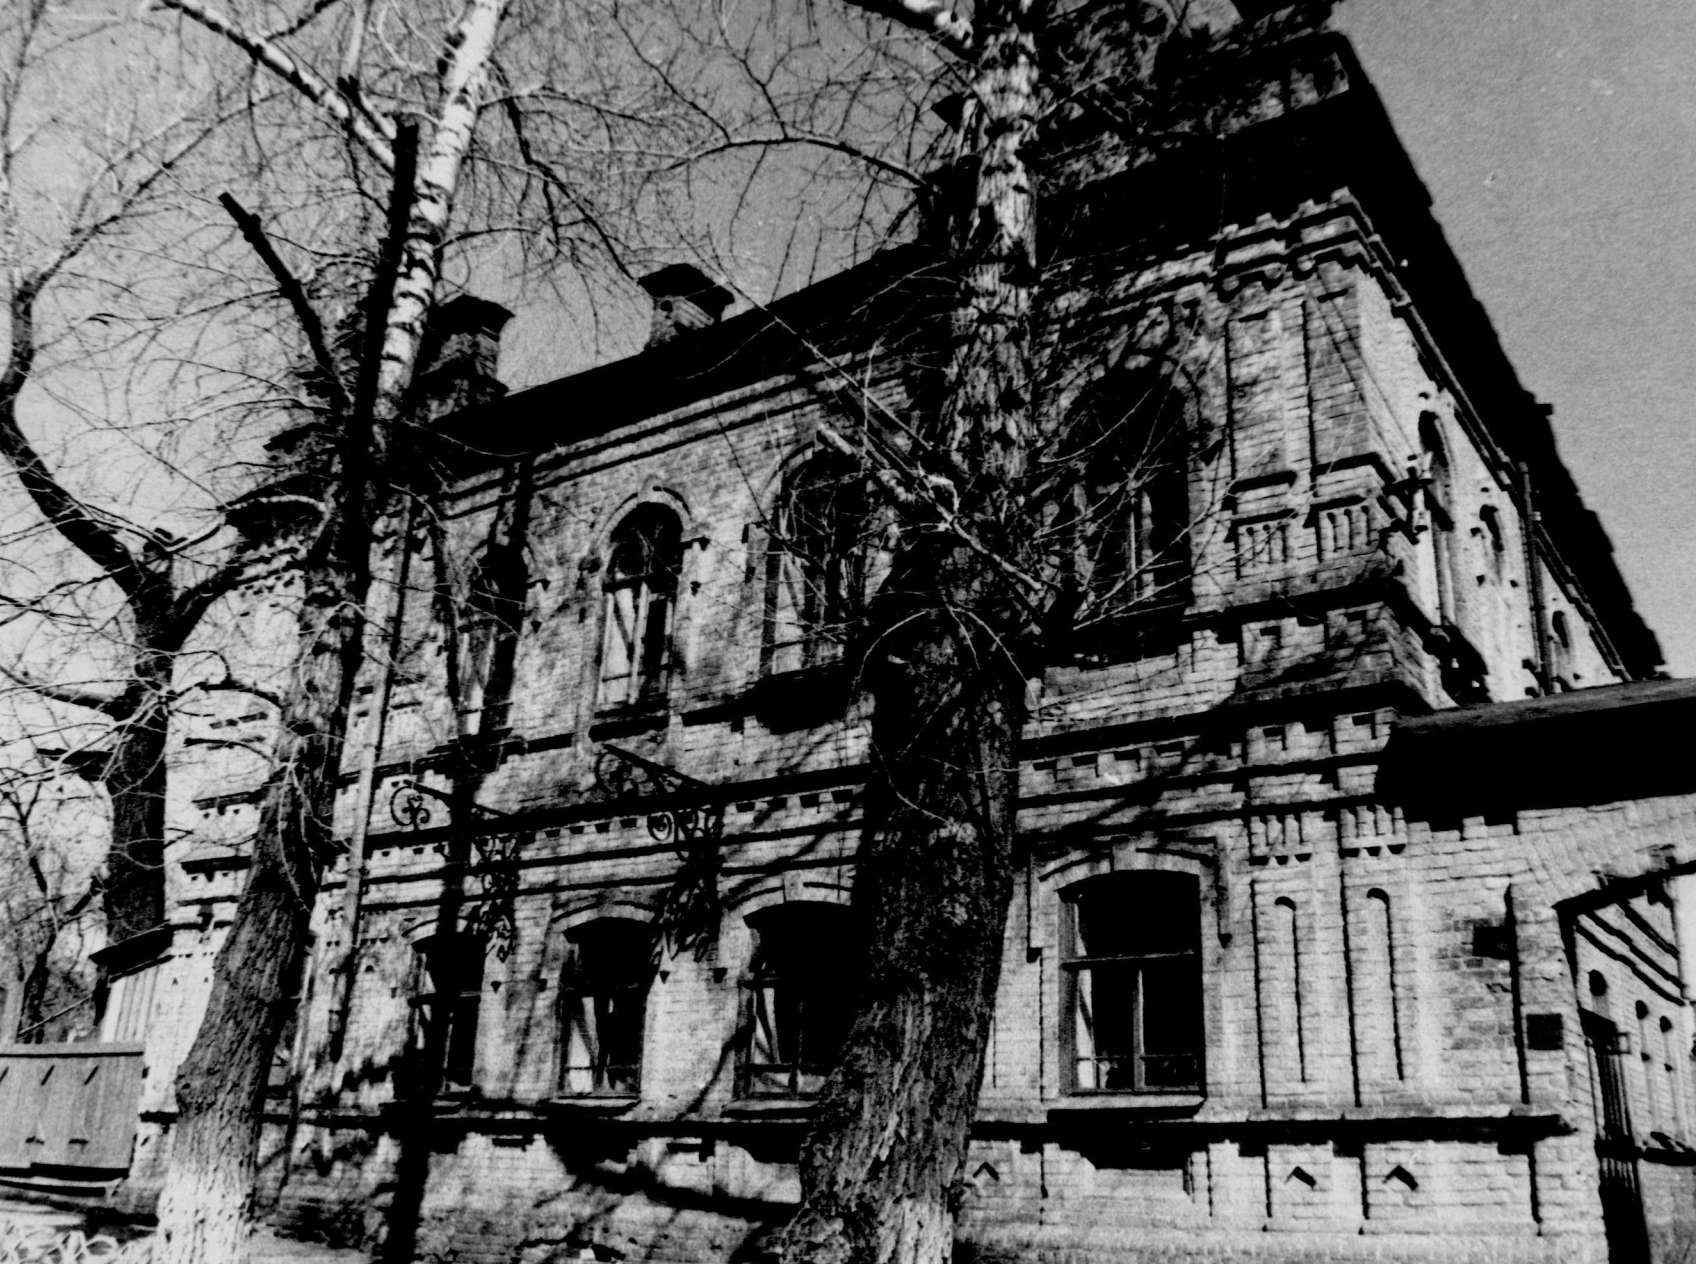
ул. Кирова 14

Расположен по красной линии улицы Кирова в плотной уличной застройке. Выстроен из кирпича и окрашен в белый цвет. К северному углу примыкает арка ворот соседнего дома купца Кузьмина. Кровля железная, двухэтажный, на цокольном этаже.

Крайние оси уличного фасада выделены парными пилястрами и завершены фигурными аттиками. Членение по высоте фасадов отмечено поясом и филёнками в междуэтажном карнизе и оконными проемами. Окна первого этажа лучковые, второго - более высокие с парными усиками арочных фрамуг в столярке. Главный фасад в пять осей окон. Центрего отмечал декоративный балкон на кованых консолях. Дворовый южный фасад имел веранду на уровне второго этажа с дверью в центре фасада. На боковом южном фасаде - выступ ретерады под двускатной кровлей на уровне первого этажа, рамочные наличники с замковыми камнями. Декор дворовых фасадов лаконичнее. Он включает кирпичную кладку обрамлений оконных проемов, карниз и т.д.

Общий вид со стороны
ул. Кирова

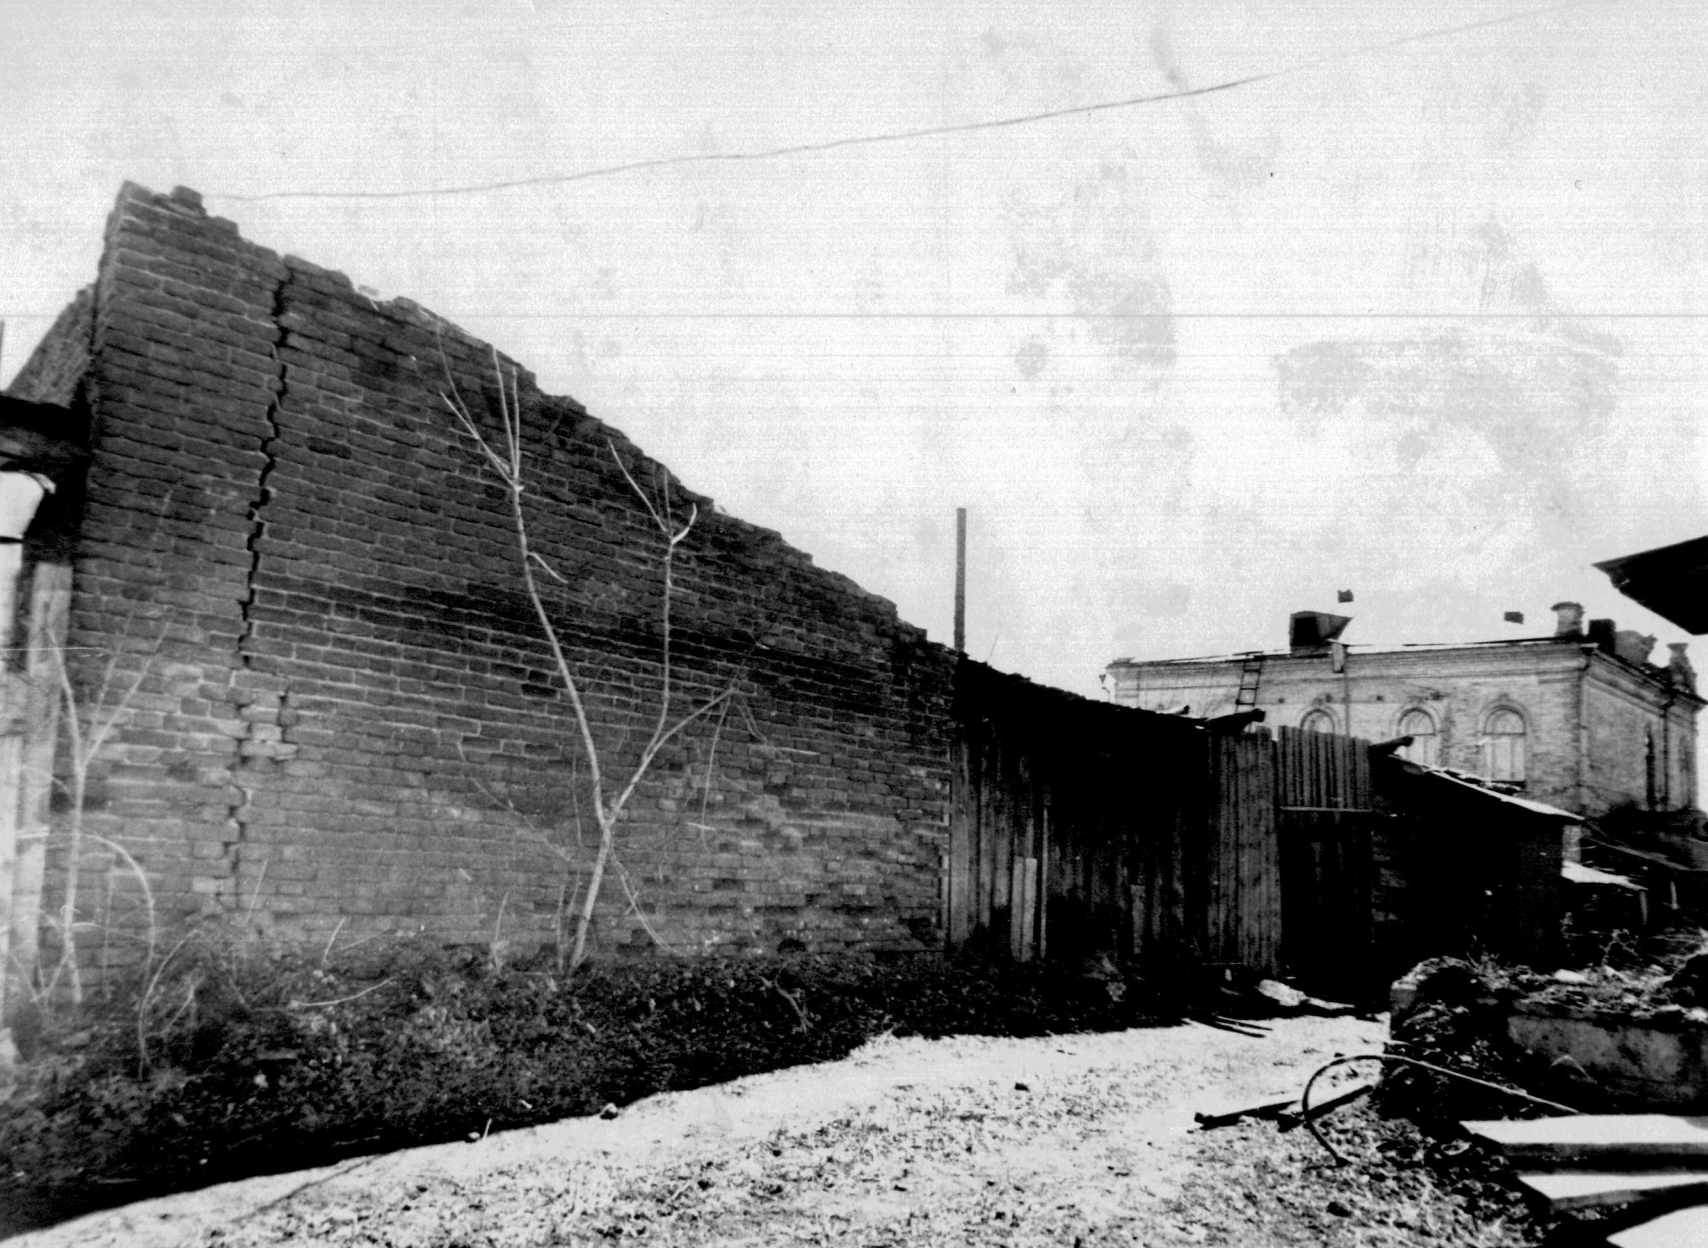
Духовный центр и храм,
в Бишкеке,
ул. Кирова 14
Дом учителя Дорукоева
концы XIX в
Общая фото с юга

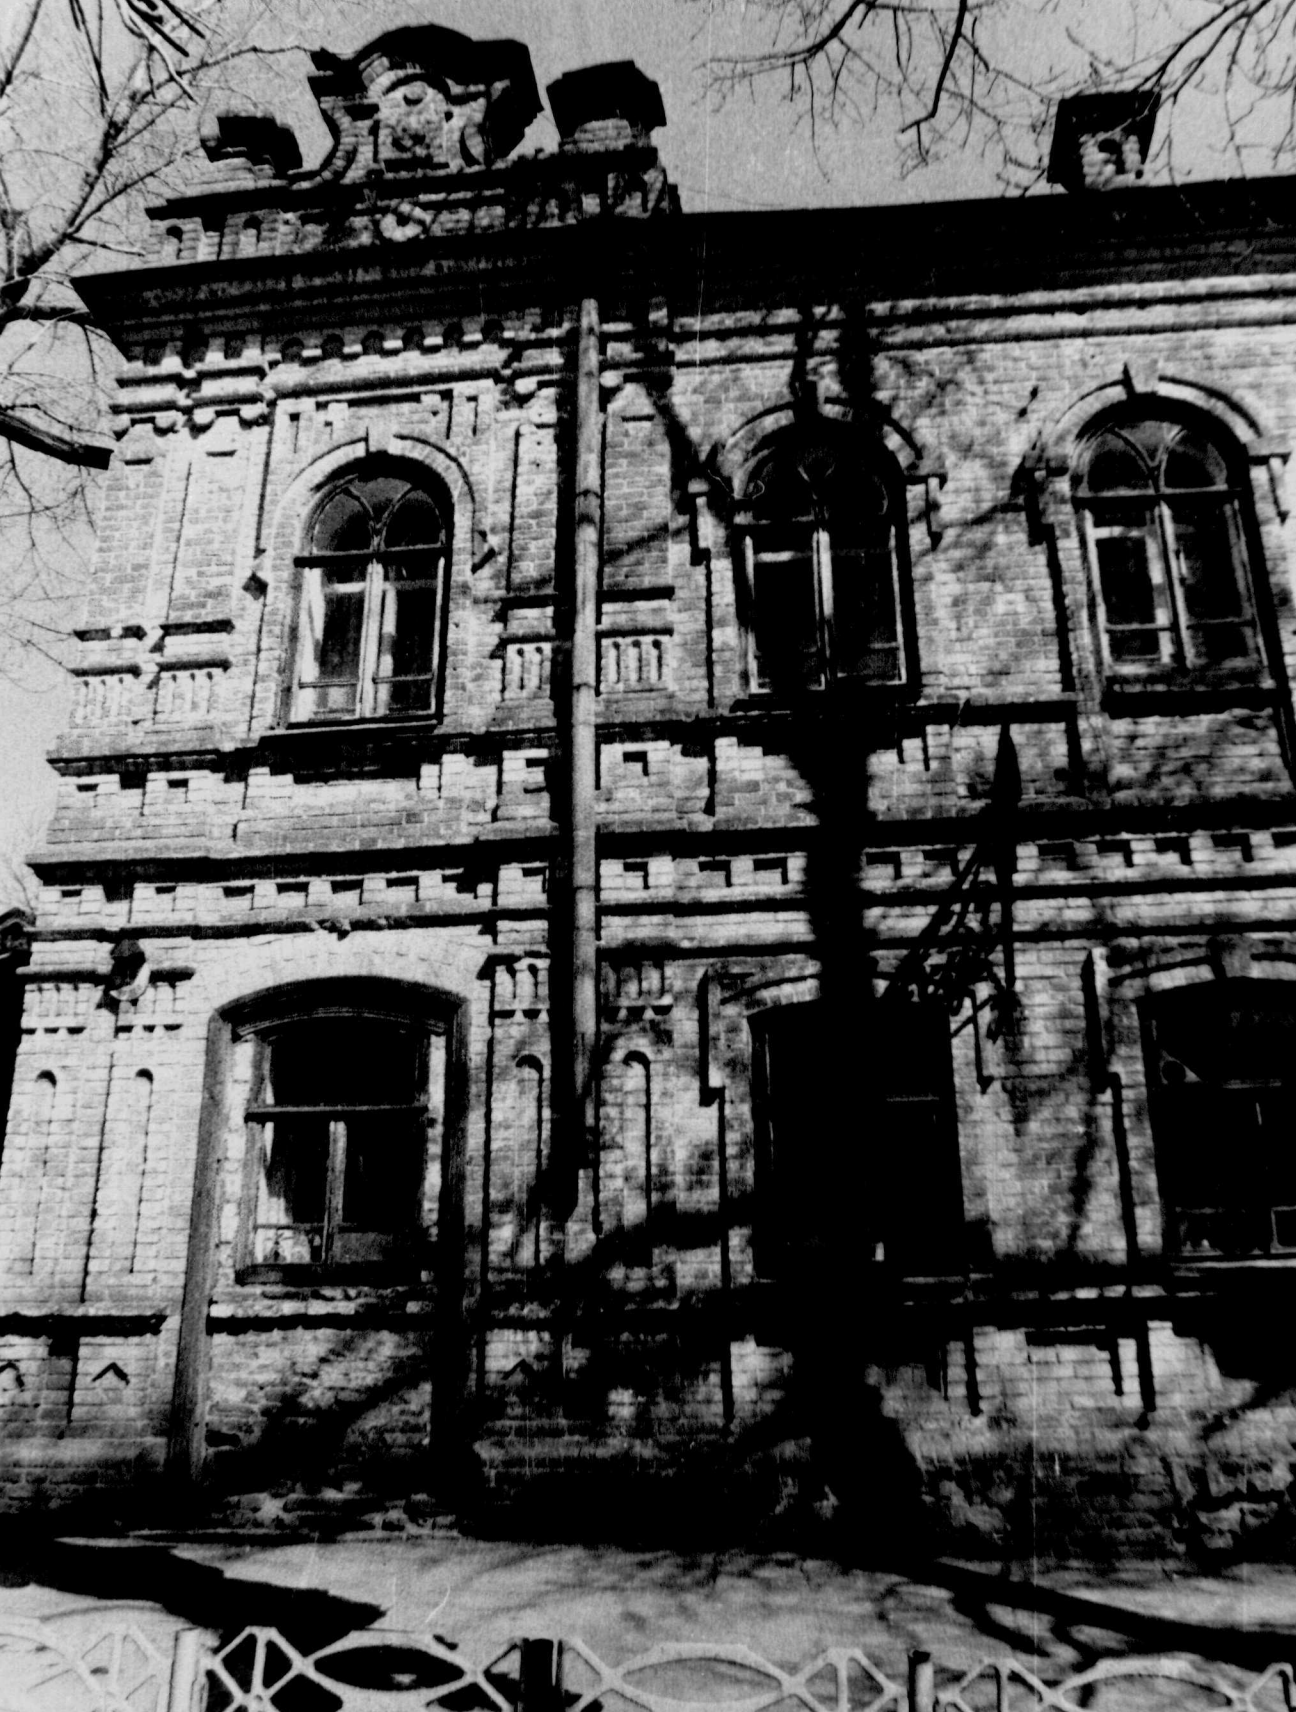
Фрагмент северного
доски

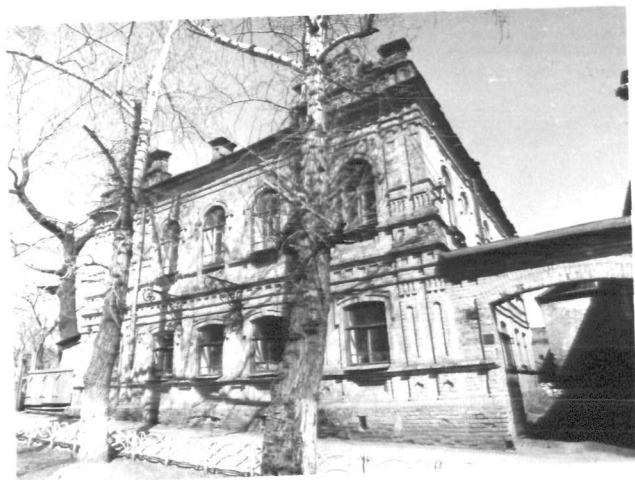
Фото или схематический план

Расположен по красной линии улицы Кирова в плотной уличной застройке. Кирпичный, окрашен в белый цвет. Двухэтажный, кровля железная.

Крайние оси уличного фасада выделены парными пилястрами и завершены фигурными аттиками. Главный фасад в пять осей окон. Окна первого этажа лучковые, второго — более высокие.
