# ПАМЯТНИКИ ИСТОРИИ И КУЛЬТУРЫ РФ (НЕДВИЖИМЫЕ)

## П А С П О Р Т

I. НАИМЕНОВАНИЕ ПАМЯТНИКА Дом жилой В.М. Фомина

IV АДРЕС (местонахождение) ПАМЯТНИКА г. Хабаровск, ул. Фрунзе, 47 \*

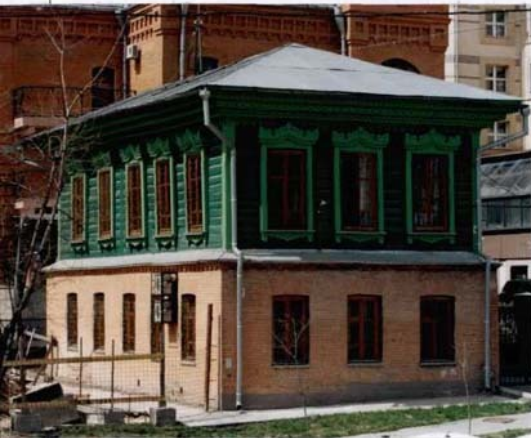
Характерный пример двухэтажного полукаменного жилого дома горожанина среднего достатка начала 20-го века. Контраст кирпичных стен первого этажа и бревенчатого сруба над ним в сочетании с пропильной резьбой наличников и трех ярусного карниза придает дому особую выразительность и привлекательность. Здание двухэтажное, прямоугольное в плане с габаритами 7,49x14,5 м. Торцовым северо-восточным фасадом поставлено на красную линию спускающейся по рельефу ул. Фрунзе. Сруб сложен из окантованного бруса, отесанного «в лас», с соединением бревен на углах «в лапу», закрытым прибоинами. С северо-западной стороны сруба протяженный поздний большого выноса балкон. По архитектурной значимости все фасады равнозначны, кроме торцового северо-восточного, асимметричны.

На первом этаже все фасады, кроме северо-западного, где устроен вход в здание, прорезаны вертикально вытянутыми окнами с лучковыми перемычками, без обрамлений. Оконные проемы сруба расположены в створе с окнами первого этажа. Окна сруба более высокие, прямоугольные, обрамлены наличниками с ажурной пропиленной резьбой. Венчающий карниз сруба представляет собой далеко вынесенную плиту, украшенную тремя рядами подзоров со сложным рисунком пропиленной резьбы с орнаментальными геометрическими, растительными и зооморфными мотивами.

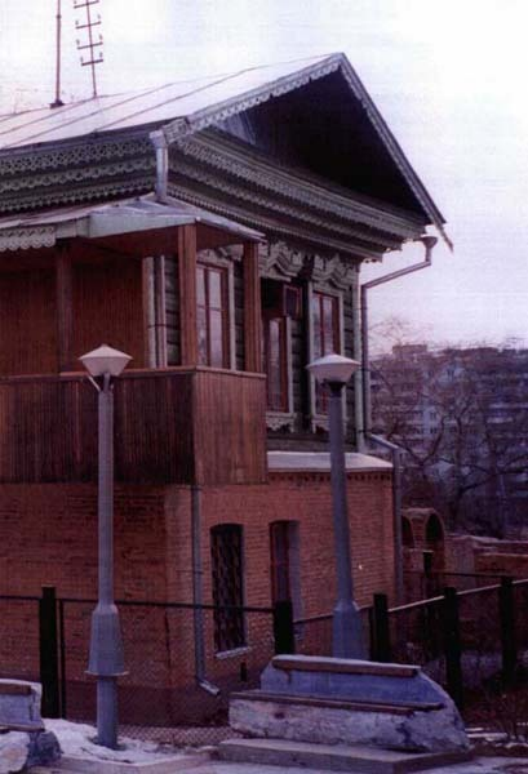
№14 г. Хабаровск, ул. Фрунзе, 47. Дом жилой В.М., до 1910 г. Юго-восточный фасад. Фото середины 1980-х годов.

Юго-восточный боковой фасад прорезан пятью окнами на каждом этаже, из которых три справа расположены равномерно, два левых окна от них немного отодвинуты и воспринимаются парой, отделены узкой прибоиной, закрывающей соединение бревен.
