ПАСПОРТ

I. НАИМЕНОВАНИЕ ПАМЯТНИКА КЕЛЕЙНЫЙ КОРПУС СРЕТЕНСКОГО МОНАСТЫРЯ.II. ТИПОЛОГИЧЕСКАЯ
ПРИНАДЛЕЖНОСТЬ

Владимирская обл., г. Гороховец. Авто-
страда "Москва-Горький".Светская ул., 5V. ХАРАКТЕР
СОВРЕМЕННОГО
ИСПОЛЬЗОВАНИЯ

УЧЕТНАЯ КАРТОЧКА

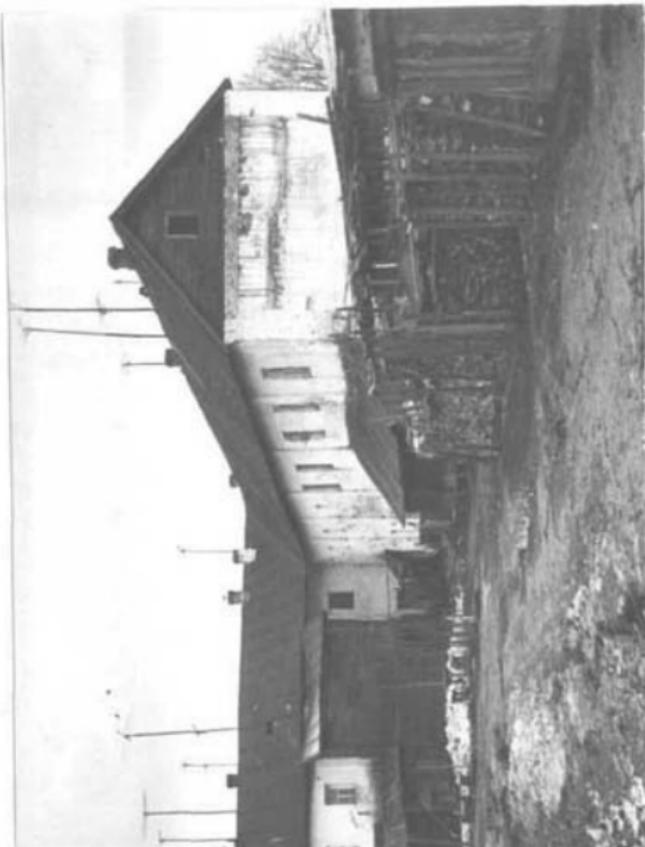
Фото или схематический план

Образец жилой монастырской постройки конца XVII в. Имеет в плане "Г"-образную форму. В середине западного крыла этого корпуса размещена колокольня. Здание двухэтажное, кирпичное, под железной кровлей. Помещения в левом корпусе идут анфиладой. Декоративное убранство фасадов скупо. Стены членятся доплатками. Окна простые прямоугольные. Плоскость стен завершает простой карниз.

Главный западный фасад здания выходит на околмонастырскую площадь, являясь лицевой стороной монастыря. Первоначальные окна маленькие лучковые и прямоугольные. Сохранились частично на южном фасаде северного крыла и на лицевом фасаде западного крыла.

Монастырская постройка с типичными для таких зданий сводчатыми малоосвещенными помещениями и планировочной "Г"-образной структурой.
