ПАСПОРТ

I. НАИМЕНОВАНИЕ ПАМЯТНИКА Воскресенская церковь с приделами, иконами-божи и иконами

III. ДАТИРОВКА ПАМЯТНИКА (или дата исторического события, с которым связано возникновение памятника — для памятников истории) 1829 год

IV. АДРЕС (местонахождение) ПАМЯТНИКА Ивановская область, Комсомольский район, село Афанасьево. От города Комсомольска через поселок Писцово
автомобилем - 26 км.

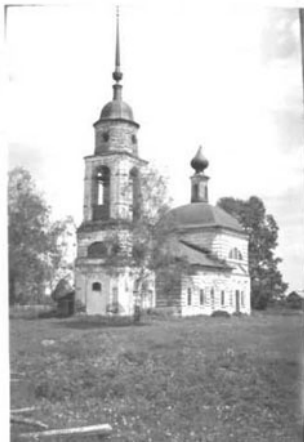
Фото или схематический план

Здание сложено из кирпича (размером 28х14х8,5см) и побелено. Композиция церкви традиционна и состоит из двух-светного храма с полукруглой абсидой, близкой к квадрату трапезной и трехъярусной колокольни, увенчаной шпилем. Четверик храма перекрыт сомкнутым сводом, железная кровля которого повторяет его форму и увенчан главой на световом барабане вытянутой формы. Такая ярусная композиция храма, как и объемное построение колокольни (имеющей сложные пропорциональные взаимоотношения ярусов и цилиндрический ярус звона с фигурной кровлей и шпилем) — все это свидетельствует о прочном усвоении проемов барочной архитектуры. Особенно это видно в декорации, состоящей из многочисленных раскреповок, ленточного руста, часто покрывающего полностью плоскости стен, скружения углов декорации чувствуется сильное влияние позднего классицизма, как появления новых элементов (трехчастное окно очень характерно для ампира), так и в упрощении старых мотивов и их графической сухости.
