## ПАСПОРТ

I. НАИМЕНОВАНИЕ ПАМЯТНИКА Церковь Рождества Христова

1823-1838г.г.IV. АДРЕС (местонахождение) ПАМЯТНИКА Ивановская обл., Ивский р-н, с. Ричо.

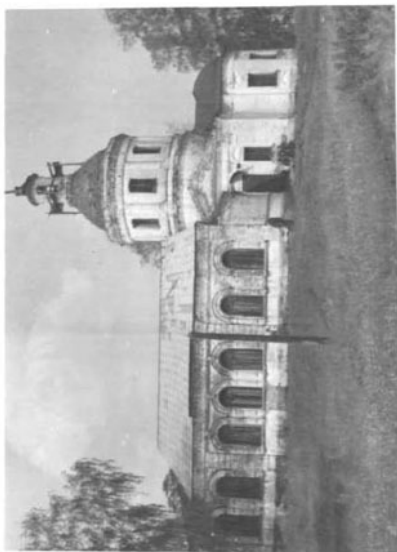
Фото или схематический план

Здание сложено из кирпича и побелено, фундамент валунный. Композиция состоит из храма и обширной трапезной включающей в свой объем нижний ярус колокольни. Арам, обработанный в стиле классицизма, ярусное сооружение. На квадратное в плане основание поставлена при помощи парусов массивная ротонда вытянутых пропорций. Яйцевидный купол её несет высокий световой барабан, который благодаря своей величине воспринимается третьим ярусом здания. Памятник обладает хорошими пропорциям сдержанным но нарядным декором и удачно размещенным внутренними пропорциям служит хорошим образцом архитектурного классицизма.
